## **8. SCHADGASMESSUNG WÄHREND EINES GROSSBRANDES**

### 8.1 Schadgasmessung

### 8.2 Messungen und Messergebnisse

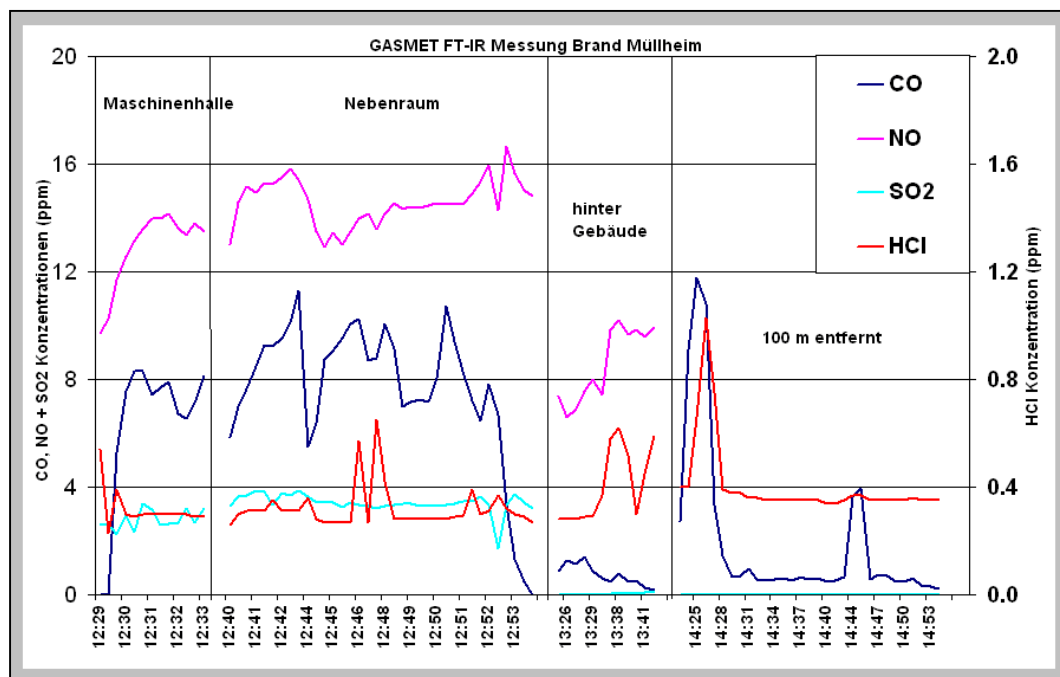
Bild 8.1: Beim Großbrand in Müllheim gemessene Konzentrationen der anorganischen Gase

Im Gegensatz zu den Messwerten im Gebäude wurden ca. 100 m hinter dem Gebäude kein Schwefeldioxid und Stickstoffmonoxid mehr gemessen. Die Konzentrationen von Chlorwasserstoff und Phosgen erhöhten sich jedoch von 0,7 ppm auf 1,0 ppm und für Phosgen von 0,1 ppm auf 0,5 ppm. Die beiden Peaks (Chlorwasserstoff und Kohlenmonoxid) bei 14:25 Uhr zeigen deutlich, dass der Messwagen zu dieser Zeit von einer Rauchgaswolke umhüllt war. Der Kohlenmonoxid- Peak bei 14:44 Uhr zeigt außerdem, dass an der

Brandstelle, nahe den Silos, das Feuer wieder aktiv war - deutlich erkennbar an bräunlichem Rauch.

Die Analyseergebnisse sind in den Bildern 8.1 und 8.2, getrennt nach anorganischen und organischen Substanzen, dargestellt.

Die hier beschriebenen Messungen wurden mehrere Stunden nach dem Brand bzw. der weitgehenden Löschung durchgeführt. Trotzdem wurden noch deutlich erhöhte Konzentrationen z.B. an HCl und CO in der Luft gemessen. Selbst zu dieser späten Zeit verursachten die dünnen Gaswolken noch Atembeschwerden. Vergleicht man auf den Fotos (Bild 8.3 und 8.4) die dicken Brandrauchwolken während des eigentlichen Brandes am Morgen mit den dünnen Wolken zur Zeit der hier beschriebenen FT-IR Messungen, so muss gefragt werden, ob am Morgen nicht doch höhere Konzentrationen von Schadstoffen in der großen Wolke vorhanden waren. Hat die Feuerwehr eventuell nicht die richtige Ausrüstung um solche Schadstoffkonzentrationen zu messen? Ein Fahrzeug, ausgerüstet mit einem mobilen FT-IR Analysator und Bedienpersonal mit Atemschutz wäre sicherlich eine Möglichkeit, konkretere Aussagen zu toxisch relevanten Gaskonzentrationen in Brandgaswolken wie bei dem Brand am 18.2.2004 in Müllheim zu machen. Es gibt auch die Idee, diese Analytik in eine vom Hubschrauber getragene Sonde zu integrieren [20] (Projekt "Helimet").

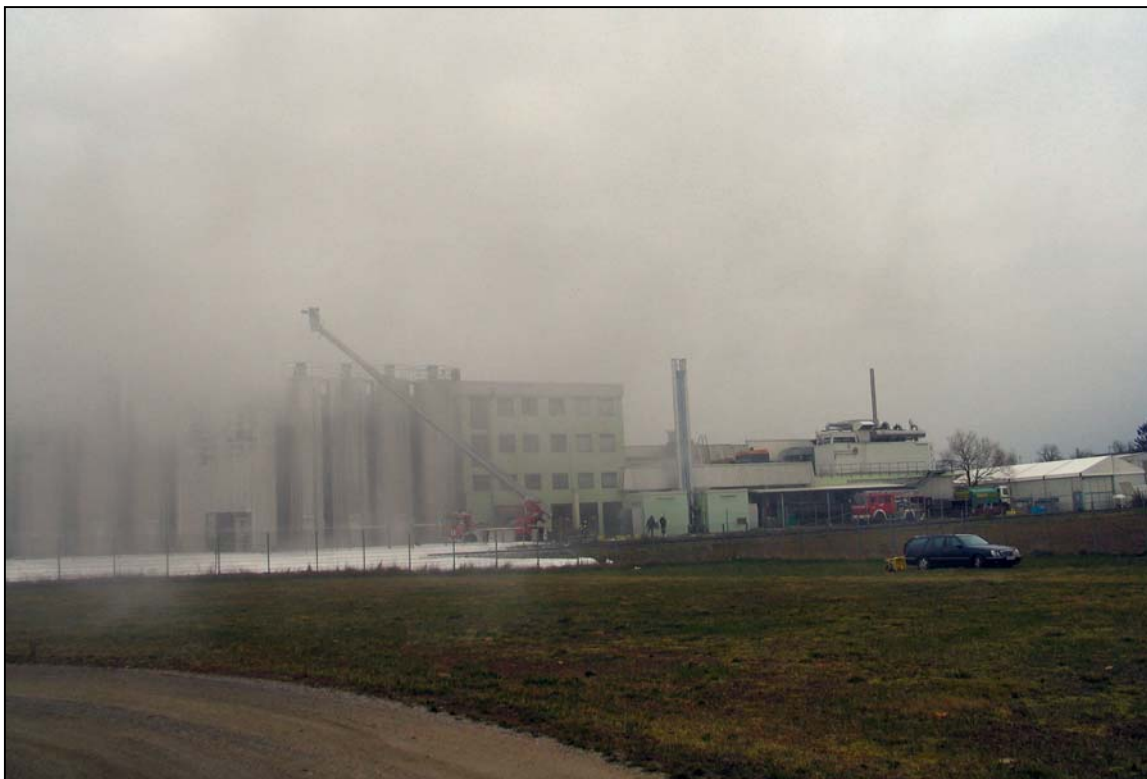
Bild 8.4: Brandstelle 11:20 Uhr, rechts Messfahrzeug

Die hier beschriebenen Messungen wurden mehrere Stunden nach dem Brand bzw. der weitgehenden Löschung durchgeführt. Trotzdem wurden noch deutlich erhöhte Konzentrationen z.B. an HCl und CO in der Luft gemessen. Selbst zu dieser späten Zeit (11:20 Uhr) verursachten die dünnen Gaswolken noch Atembeschwerden. Vergleicht man auf den Fotos die dicken Brandrauchwolken während des eigentlichen Brandes am Morgen mit den dünnen Wolken zur Zeit der hier beschriebenen FT-IR Messungen, so muss gefragt werden, ob am Morgen nicht doch höhere Konzentrationen von Schadstoffen in der großen Wolke vorhanden waren.
