Unterventilierte Realbrände

Experimentelle Untersuchungen zu Wohnungsbränden bei Luftmangel

Forschungsbericht Nr. 213

Karlsruher Institut für Technologie (KIT)
Forschungsstelle für Brandschutztechnik

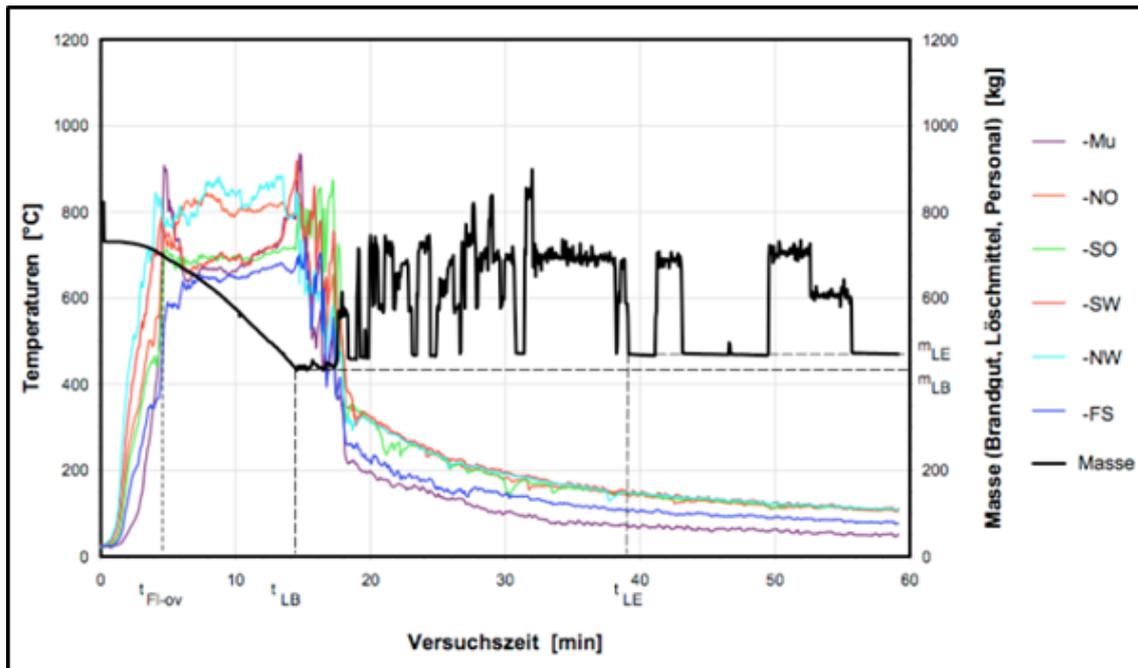
Abbildung 2: Zeitlicher Temperaturverlauf bei Wohnzimmerbrandversuch mit einer geöffneten Raumwand. Der Zeitpunkt des Flashovers ist mit t_{FI-ov} gekennzeichnet. Die Schwankungen der Massenmessung resultieren aus den Löscharbeiten. [4]

In einem Realbrandversuch wurde von Kunkelmann ein Wohnzimmerbrand durchgeführt. Zur besseren Anschauung wurde hierfür eine ganze Raumwandseite entfernt, was somit nicht den realen Verhältnissen eines Zimmerbrandes entsprechen würde. Vielmehr handelt es sich um eine Konfiguration für einen gut ventilerten Raumbrand. Die typischen Phänomene eines Zimmerbrandes sind aufgetreten, jedoch mit zeitlichem Versatz. Ein unterventilierter Zustand hat sich aufgrund der besonders offenen Bauweise nicht eingestellt (siehe Abbildung 1). Der (lokale) Temperaturabfall (siehe Abbildung 2) nach dem Flashover (zum Zeitpunkt t_{FI-ov}) ist auf den erhöhten Ruß- und verringerten Sauerstoffanteil in der Rauchschiicht zurückzuführen [4].

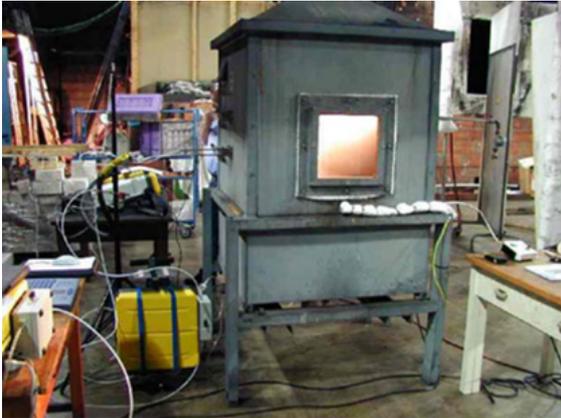
Abbildung 4: Brandkammer für Pyrolyseuntersuchungen [8]

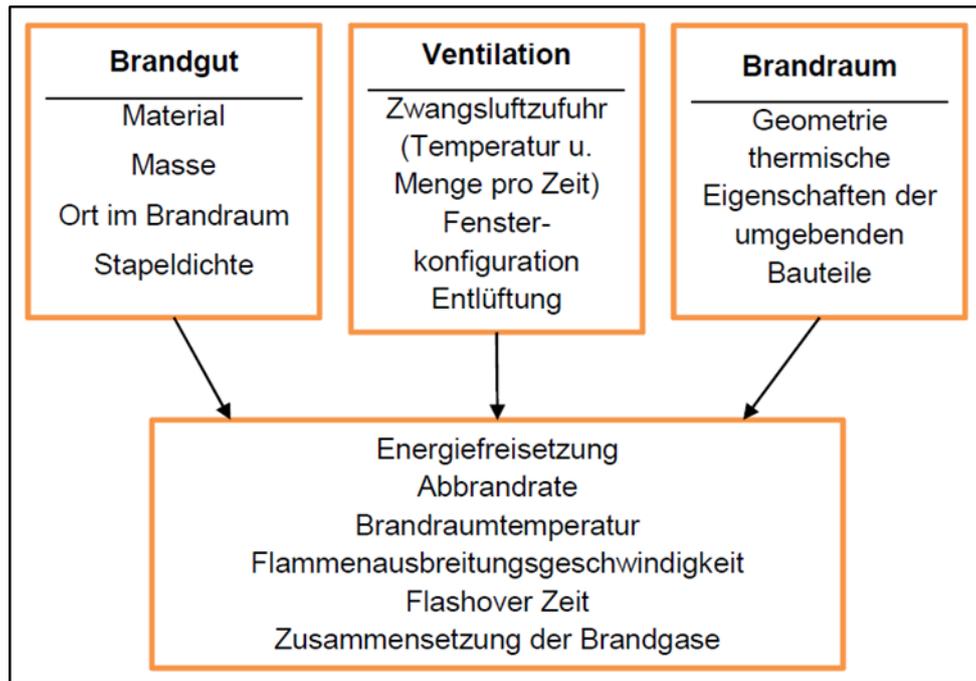
Abbildung 7: Einflussgrößen auf einen Brand [14] zitiert nach [10]

Abbildung 7 zeigt die wesentlichen Einflussgrößen auf einen Brand und dessen daraus hervorgehende Ausprägungen. Die Einflüsse von Ventilation und Umgebung auf einen Brand werden im Abschnitt 3.4 dargestellt. Ausgewählte Ausprägungen wie Abbrandrate oder Energiefreisetzung werden im folgenden *Abschnitt Brandkenngrößen* dargestellt.

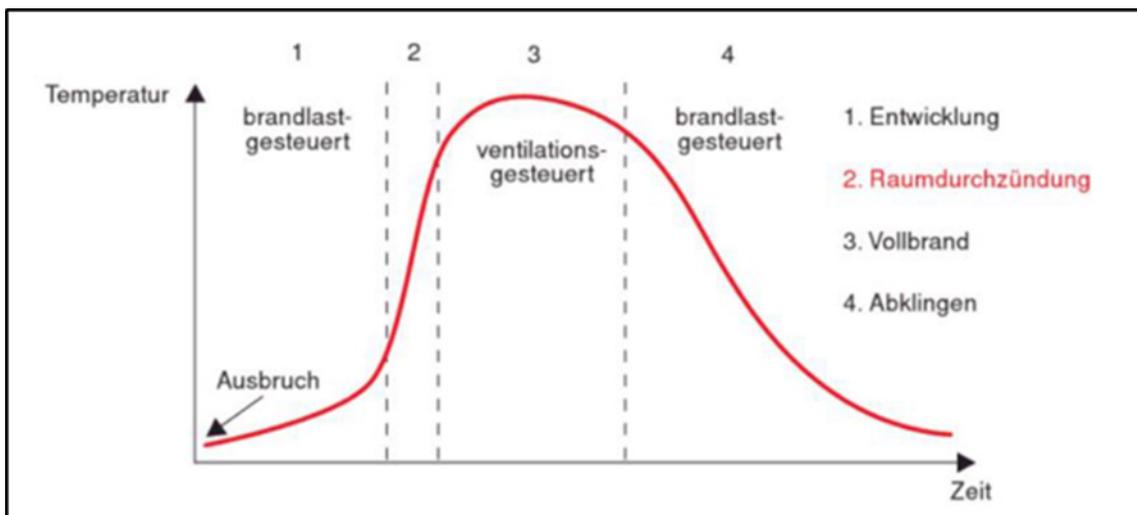
Abbildung 8: Charakteristischer Verlauf eines Zimmerbrandes bei vorhandener Zuluftöffnung [21] zitiert nach [18]

Wenn genug Sauerstoff für eine Verbrennung zur Verfügung steht und die Brandintensität von der Brandlast abhängig ist, spricht man von einem brandlastgesteuerten Brand [18]. Abbildung 8 zeigt den Verlauf eines Brandes mit Ventilationsöffnung.

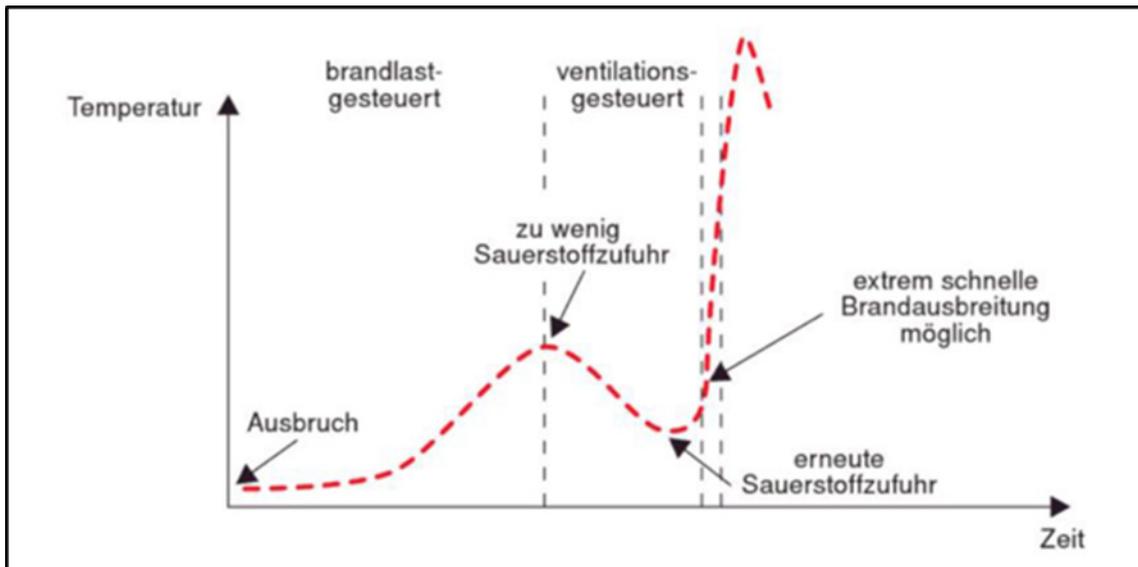
Abbildung 9: Brandverlauf eines Zimmerbrandes ohne Zuluftöffnung und Entstehung eines Backdrafts [21]; zitiert nach [18]

Die erste Phase des Brandausbruchs in Abbildung 9 ist in beiden Fällen identisch. Zu diesem Zeitpunkt reicht die im Raum vorhandene Luftmenge aus, dass eine Brandentstehung möglich ist. Es kommt zu einem Anstieg von Brandintensität und Temperatur. Da jedoch in der zweiten Phase nicht ausreichend Sauerstoff zur Verfügung steht, kommt es nicht zum Flashover. Der Pyrolyseprozess kann durch die erhöhten Temperaturen jedoch ablaufen und es kommt zur Ansammlung unverbrannter Pyrolysegase im Falle eines Schwelbrandes.

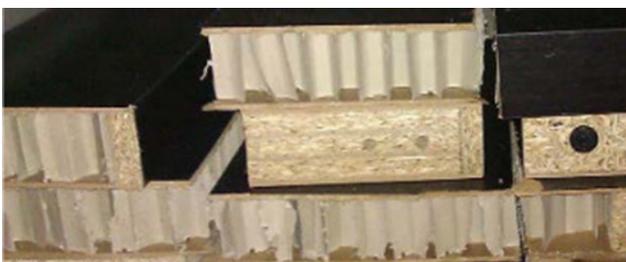
Abbildung 10: Schnitt durch zwei verschiedene Arten moderner Möbelstrukturen [1]

In Abbildung 10 wird ersichtlich, dass ein Großteil des Volumens innerhalb der beiden außenliegenden lackierten Holzfaserplatten keinen Materialanteil hat. Die Stabilität sowie die Material- und Gewichtseinsparung wird durch die Wabenstruktur aus Pappe möglich. Kantenumleimer an den Kanten bilden die äußerste Schicht. Abbildung 11 zeigt mittig neben der schon dargestellten Wabenstruktur die unter dem Kantenumleimer liegende Spanplatte, was im Schnitt auf der linken Seite dargestellt ist.

Abbildung 10 und Abbildung 11 zeigen den strukturellen Aufbau moderner Möbel.

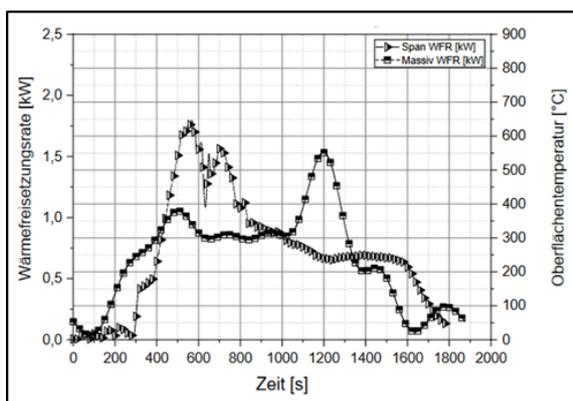
Abbildung 12: Vergleich von spanplatten- und massivholz-basierten Möbeln in Bezug auf die Wärmefreisetzungsrate [1]

Abbildung 12 zeigt den Verlauf von Wärmefreisetzungsrate und Temperatur über eine Messzeit von etwa 30 min beim Vergleich von Massivholz und modernen spanplattenbasierten Möbeln. Die integrale Wärmefreisetzung von spanplattenbasierten Möbeln ist etwa 20 % höher. Begründet wird die Intensität und der schnellere und heftigere Brandverlauf mit der geringeren Masse und dem strukturellen Aufbau, der durch die vielen Luft beinhaltenden Hohlräume eine größere Oberfläche aufweist und so die Verbrennung beschleunigt [1].

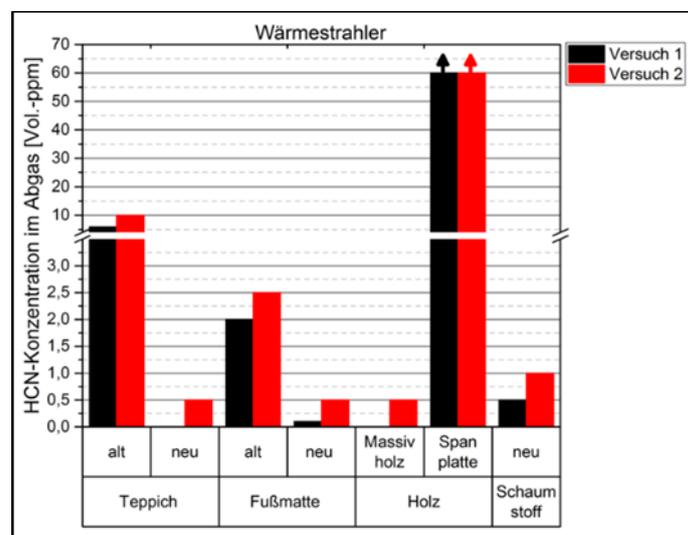
Abbildung 14: HCN-Konzentrationen im Schwelbrandbereich von ausgesuchten Möbelstücken [1]

In zwei weiteren Versuchen wurde mittels Wärmeeintrag durch einen Wärmestrahler untersucht, welche Blausäurekonzentrationen im Schwelbereich verschiedener Möbelstücke auftreten. Abbildung 14 zeigt die im Abgas gemessenen HCN-Konzentrationen. Die beiden Versuche weisen nur eine geringe Abweichung untereinander auf, die Versuchsdurchführung ist also gut reproduzierbar. Auffällig ist die hohe Abweichung der HCN-Konzentrationen zwischen Massivholz und Spanplatten mit Werten von über 60 Vol.-ppm im Vergleich zu 0,5 Vol.-ppm. [1].

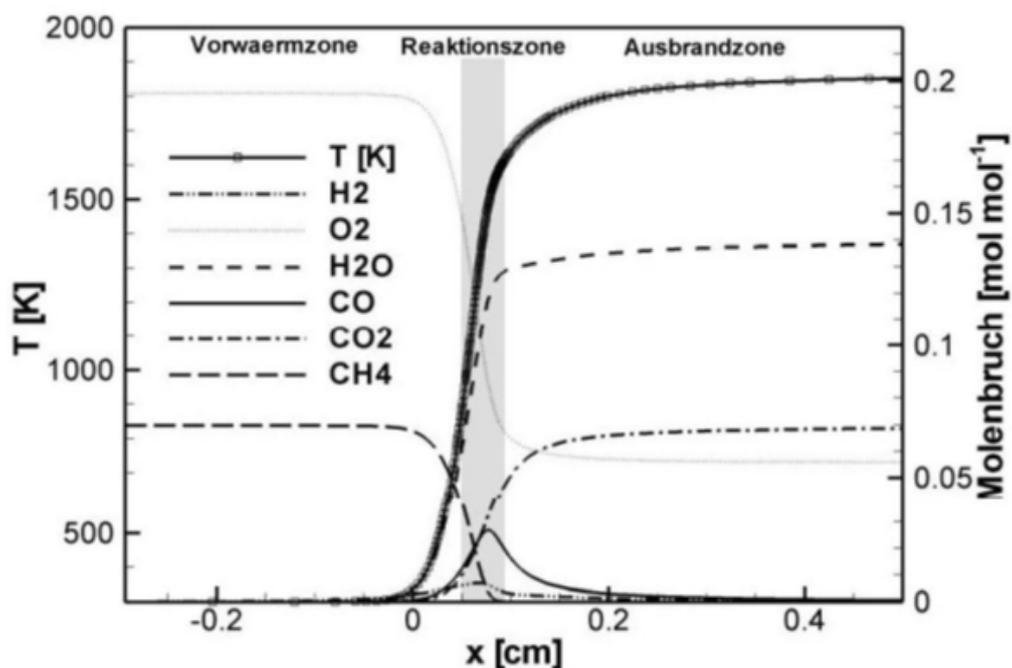
Abbildung 15: Temperatur- und Konzentrationsverläufe für eine Methan-Luft-Vormischflamme [30]

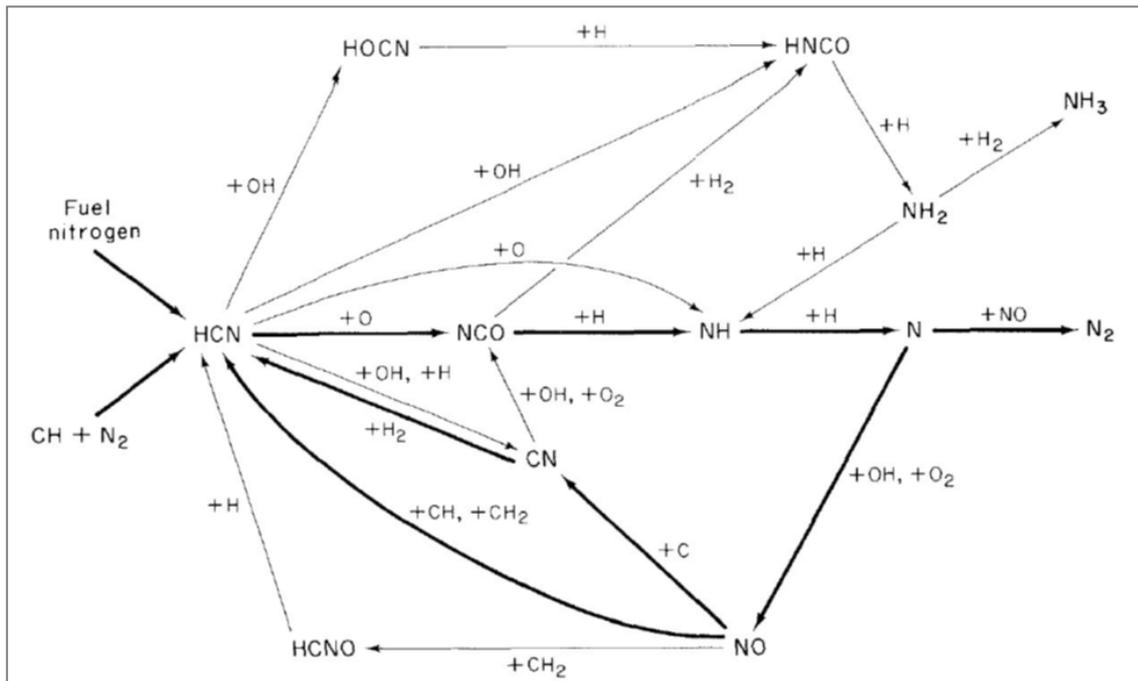
Abbildung 16: NO-Recycling [34]

(Abbildung 16). Bei diesem Ablauf wird der mit anderen Stickstoffverbindungen im Gleichgewicht stehende Cyanwasserstoff sowohl gebildet als auch abgebaut.

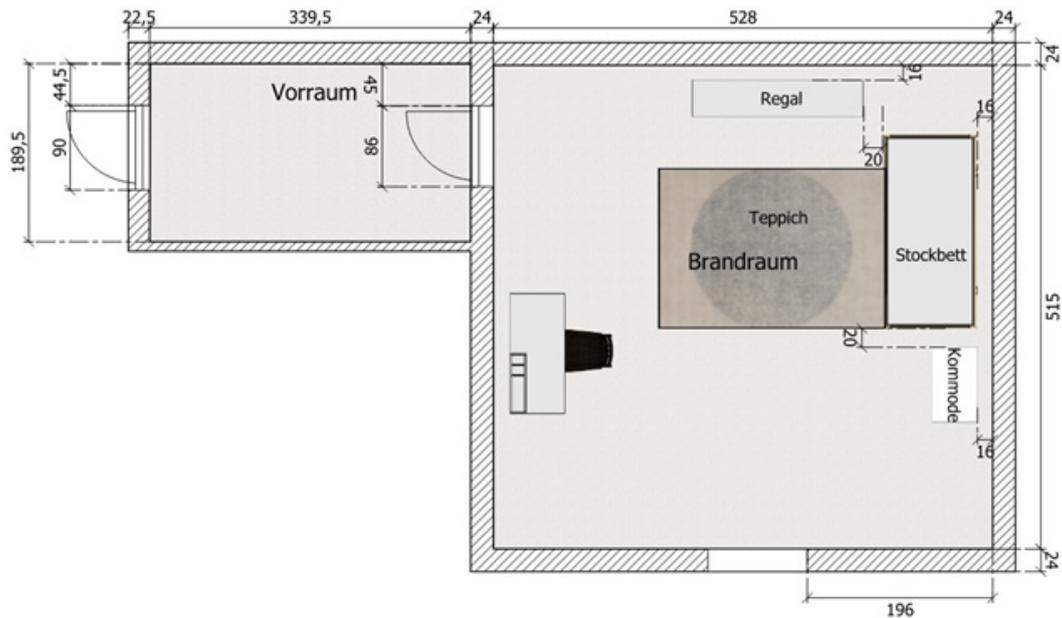
Abbildung 17: Grundriss des Brandraums (Eigene Darstellung, 2021)

In Abbildung 17 ist der Grundriss des Raumes dargestellt:

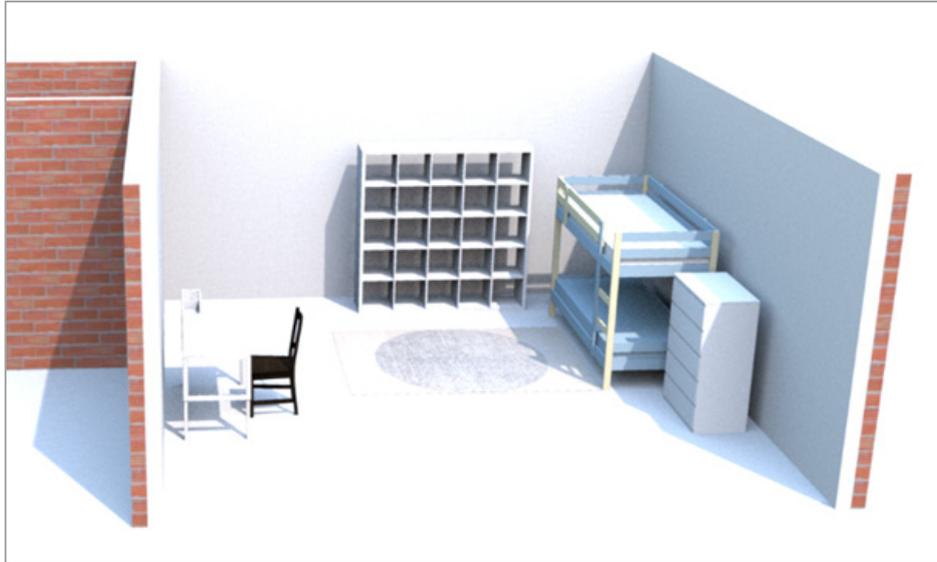
Abbildung 18: 3D-Modell des möblierten Brandraums (Eigene Darstellung, 2021)

In Abbildung 18 und Abbildung 19 sind ein 3D-Modell und ein Foto des möblierten Brandraumes zu sehen.

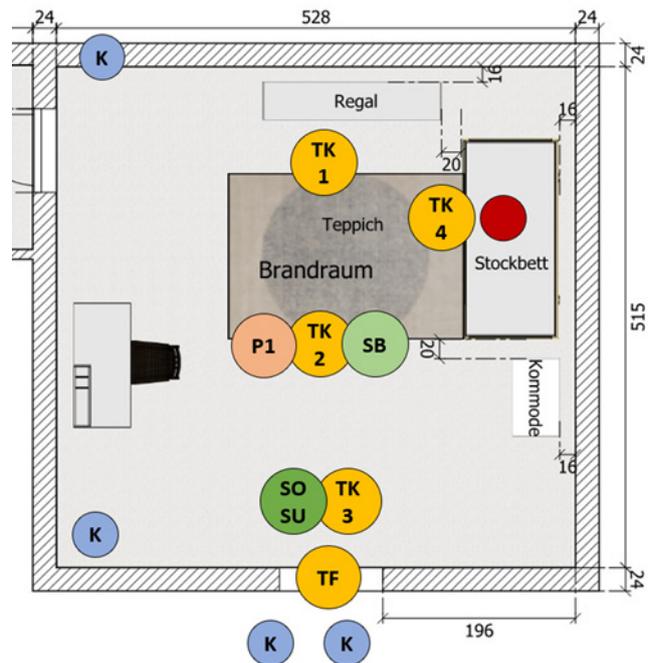
Höhe in cm \ TK	40	80	120	160	200	240
Thermokette 1	T 1	T 2	T 3	T 4	T 5	T 6
Thermokette 2	T 7	T 8	T 9	T 10	T 11	T 12
Thermokette 3	T 13	T 14	T 15	T 16	T 17	T 18
Thermokette 4	T 19	T 20	T 21	T 22	T 23	T 24

Abbildung 20: Standorte der Messstellen (Eigene Darstellung, 2021)

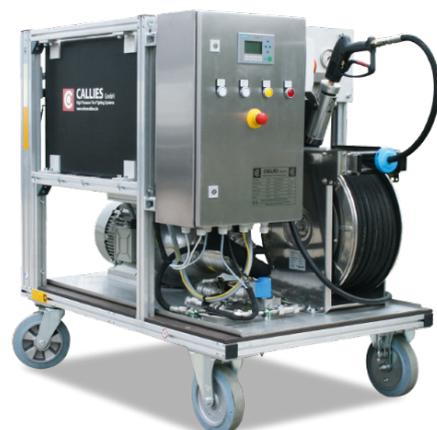
Abbildung 22: Löschanlage (CALLIES, ohne Datum)

In der Raummitte wird ein Spritzrohr mit mehreren Wassernebellöschdüsen auf dem Boden installiert, das über die Hochdruckwassernebellöschanlage (100 bar) der Firma Callies den Raum abkühlen soll. Die Löschanlage (Abbildung 22) kann über eine Fernsteuerung von der Messwarte aus gesteuert werden. Des Weiteren wird eine Löschlanze, auch als „Fognail“ bezeichnet, durch die neben der Tür

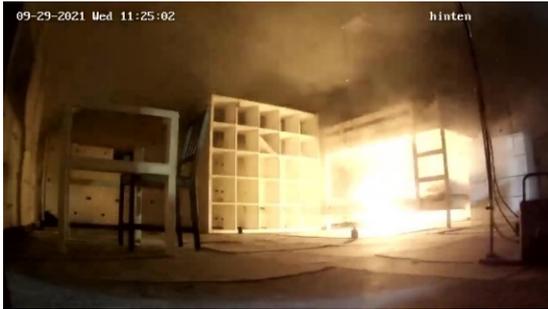
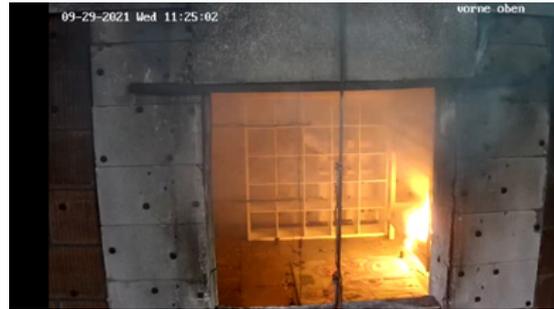
Kamera innen	Kamera außen
Abbildung 23 und Abbildung 24 zeigen den Brand 1:00 min nach der Zündung.	
<u>1 min nach der Zündung:</u>	
<ul style="list-style-type: none"> • Matratze in Vollbrand • Brand geht auf zweites Stockwerk/ oberes Bett über • Bett (gesamt) fängt an zu brennen • Vergleichsweise stärkerer Temperaturanstieg bei TK 4 (s. Abbildung 34) • Bildung von Rauchsicht unter der Decke

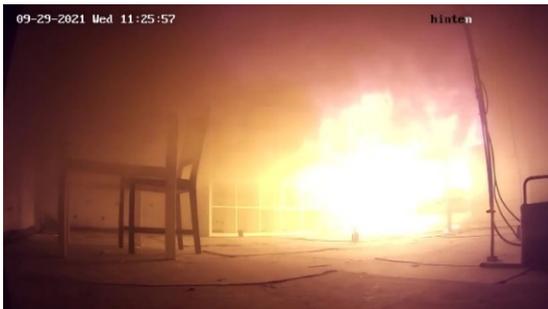
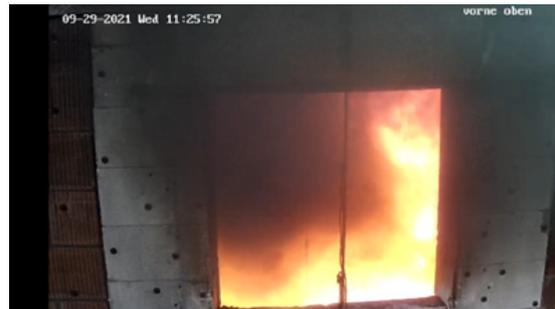
Abbildung 25 und Abbildung 26 zeigen den Brand 2:00 min nach der Zündung.
2 min nach der Zündung:

- Brandausbreitung
- Rauchsicht sinkt ab
- Austreten von Rauchgasen/Brandrauch aus Fenster

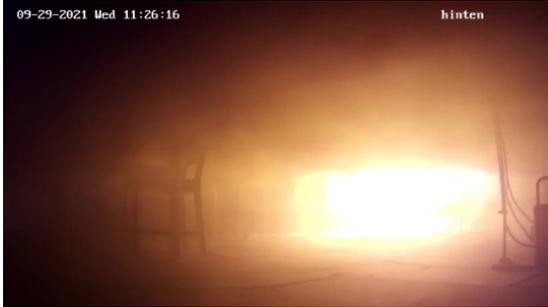
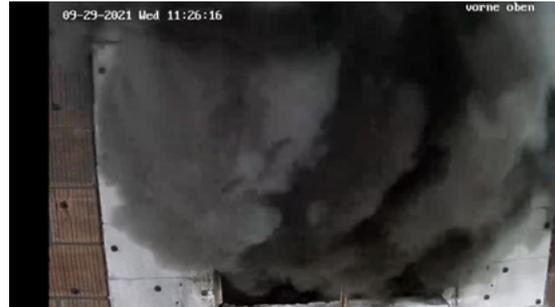
Abbildung 27 und Abbildung 28 zeigen den Brand 2:30 min nach der Zündung.
2:30 min nach der Zündung:

- Rauchsicht bis in Bodennähe
- Brand wird erstickt/gedrosselt
- Rauchgase (unverbr. Kohlenwasserstoffe, Ruß) treten aus Fenster aus
- Verbrennungsluft ist nahezu verbraucht
- Erwartung von O₂-Minimum
- Temperaturmaximum an TK 4 (s. Abbildung 34, T19)

2:30 min nach der Zündung im Vergleich zu Abbildung 27 bei offenem Fenster:

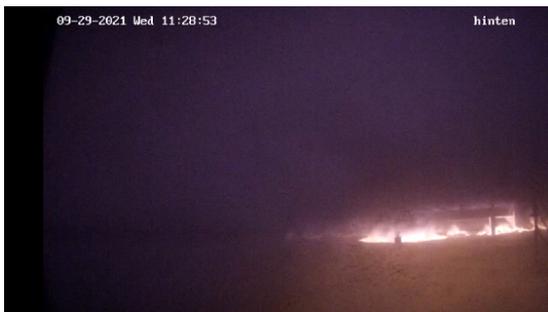
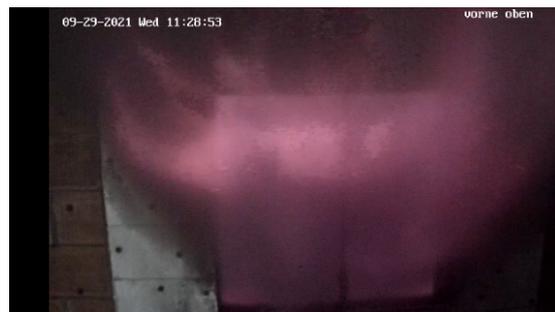
Abbildung 29 und Abbildung 30 zeigen den Brand ca. 5 min nach der Zündung.
5:00 min nach der Zündung:

- Die heißen Rauchgase haben Temperaturen oberhalb der Zündgrenze
 → Sobald Kontakt mit Umgebungsluft stattfindet, kommt es zur Zündung bzw. zu Regionen, in denen Rauchgase zünden
- Rauchgasdurchzündung (Rollover)

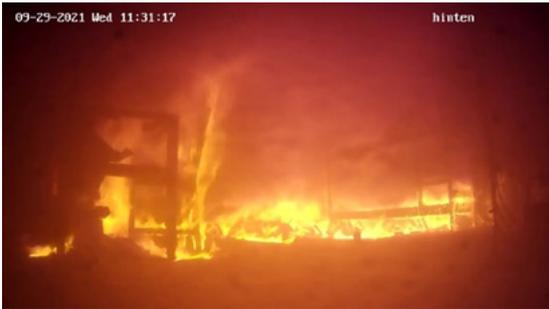
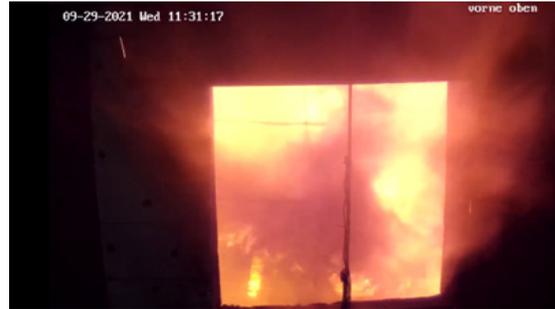
Abbildung 31 und Abbildung 32 zeigen den Brand 7:20 min nach der Zündung.
7:20 min nach der Zündung:

- Übergang zu Rauchgasdurchzündung (Flashover) im Raum (keine schwarzen Rauchgase)
- Raum in Vollbrand
- Brandlastgesteuerter Brand

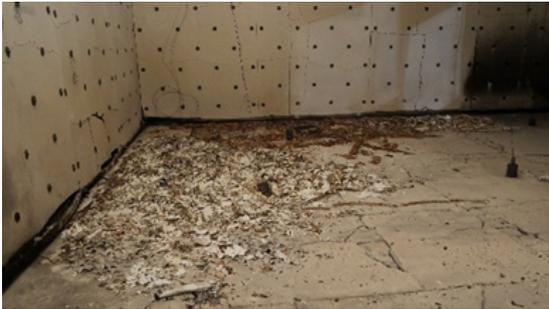
Abbildung 33: Brandraum nach Versuch 1 (Eigene Darstellung, 2022)

Abbildung 33 zeigt den Raum nach dem Brandversuch

- Nur nichtbrennbare Rückstände auf dem Boden
- Brandraumwände nicht mit Ruß beaufschlagt

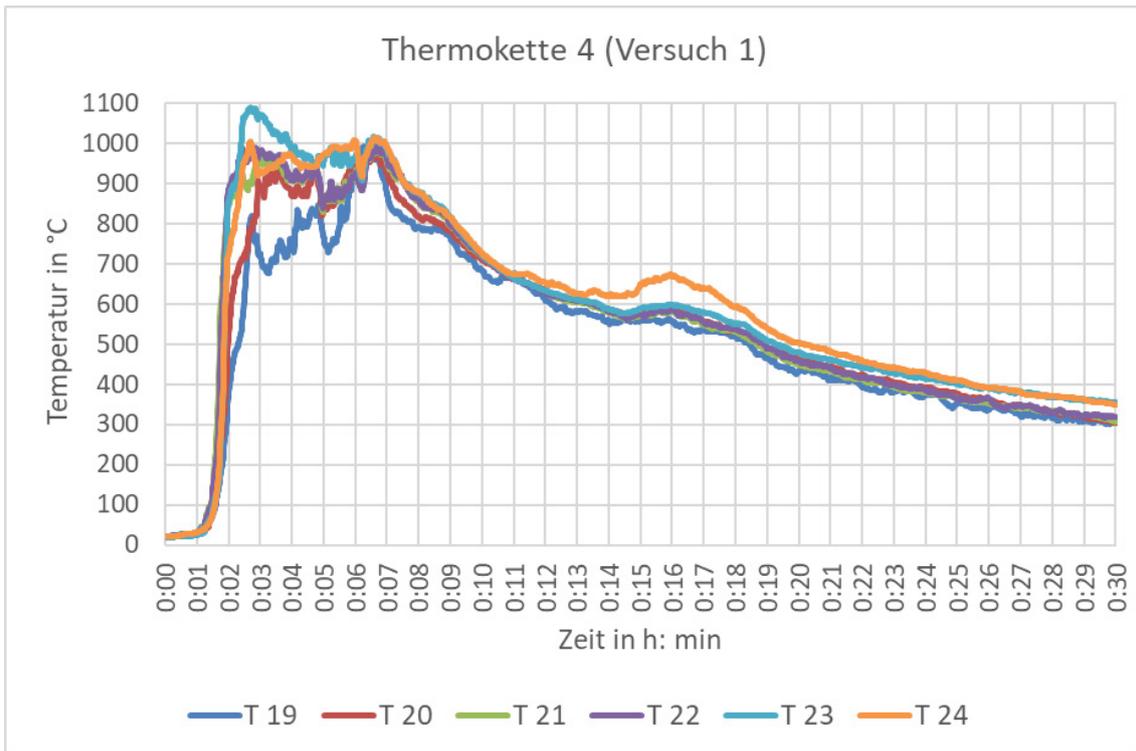
Abbildung 34: Thermokette 4 (Versuch 1, eigene Darstellung, 2022)

Im folgenden Diagramm (Abbildung 34) ist der Temperaturverlauf der Thermokette 4 direkt am Doppelstockbett dargestellt. Die Abszissenachse stellt die Zeit in Minuten dar und die Ordinatenachse die Temperatur in Grad C. Der zeitliche Beginn der Kurve markiert den Zeitpunkt der Entzündung. Somit zeigt sich, dass etwa eine Minute nach der Entzündung des Isopropanols die Temperatur deutlich ansteigt und etwa nach 2:30 min ihr Maximum mit fast 1100 °C erreicht. Dies stimmt mit dem Zeitpunkt der maximalen Wärmefreisetzung am Doppelstockbett überein.

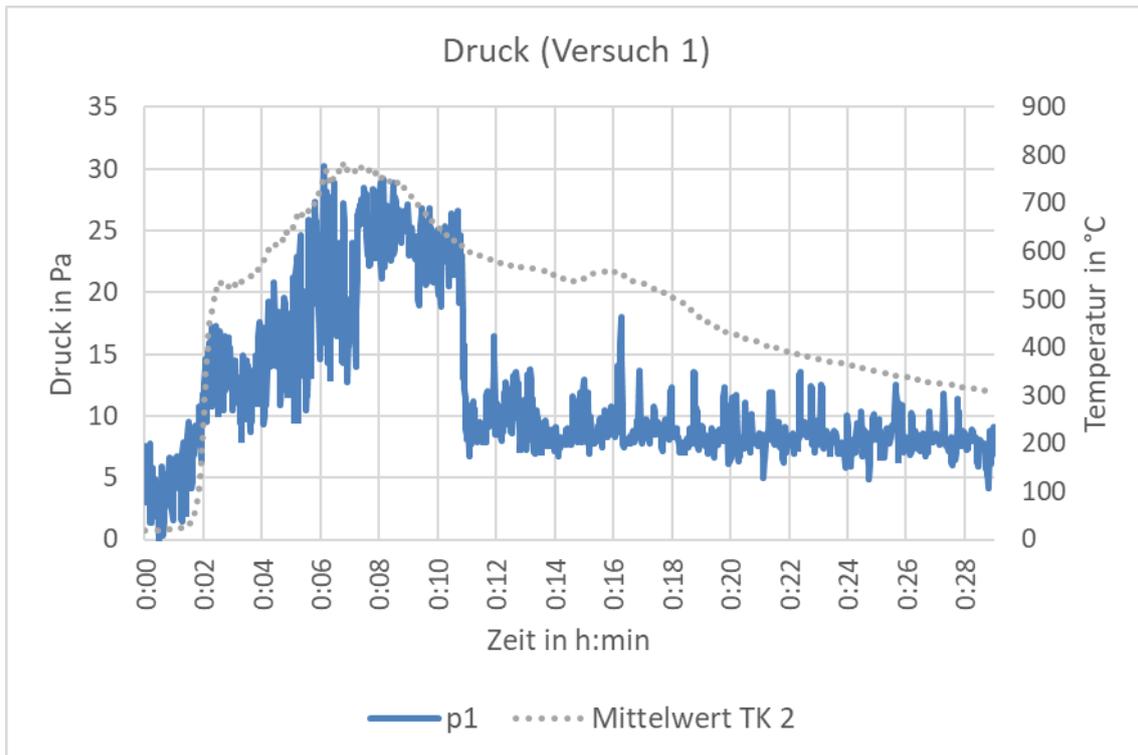
Abbildung 38: Druckverlauf im Raum geglättet (Versuch 1, eigene Darstellung, 2022)

In der folgenden Abbildung (Abbildung 38) ist der Druckverlauf der Differenzdruckmessung, sowie die gemittelte Temperatur der TK2, im Raum zu sehen.

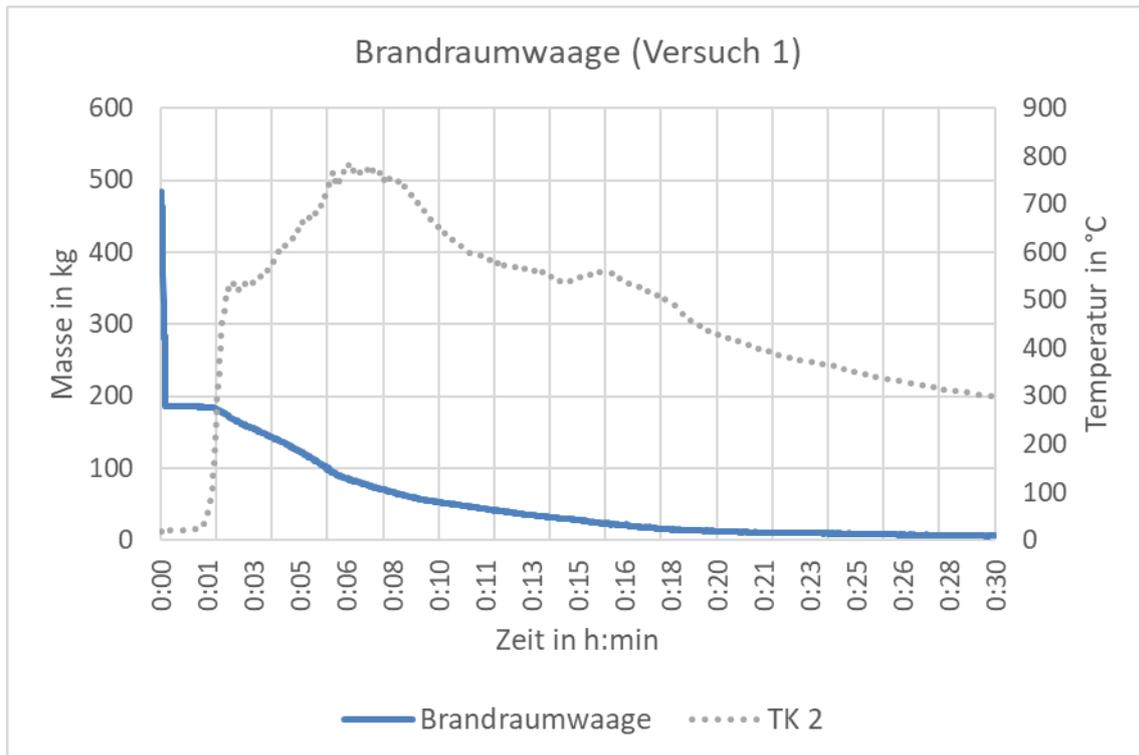
Abbildung 39: Brandraumwaage und mittlerer Temperaturverlauf von TK 2 (Versuch 1, eigene Darstellung, 2022)

Durch die Lagerung des Brandraums auf einer Waage wurde die Masse und die bei einer Verbrennung einhergehende Abnahme gemessen. Abbildung 39 stellt den Verlauf der Massenabnahme in Verbindung mit der Temperaturentwicklung im Raum dar. Als Temperaturreferenz wird die gemittelte gemessene Temperatur der zentral befindlichen TK 2 verwendet.

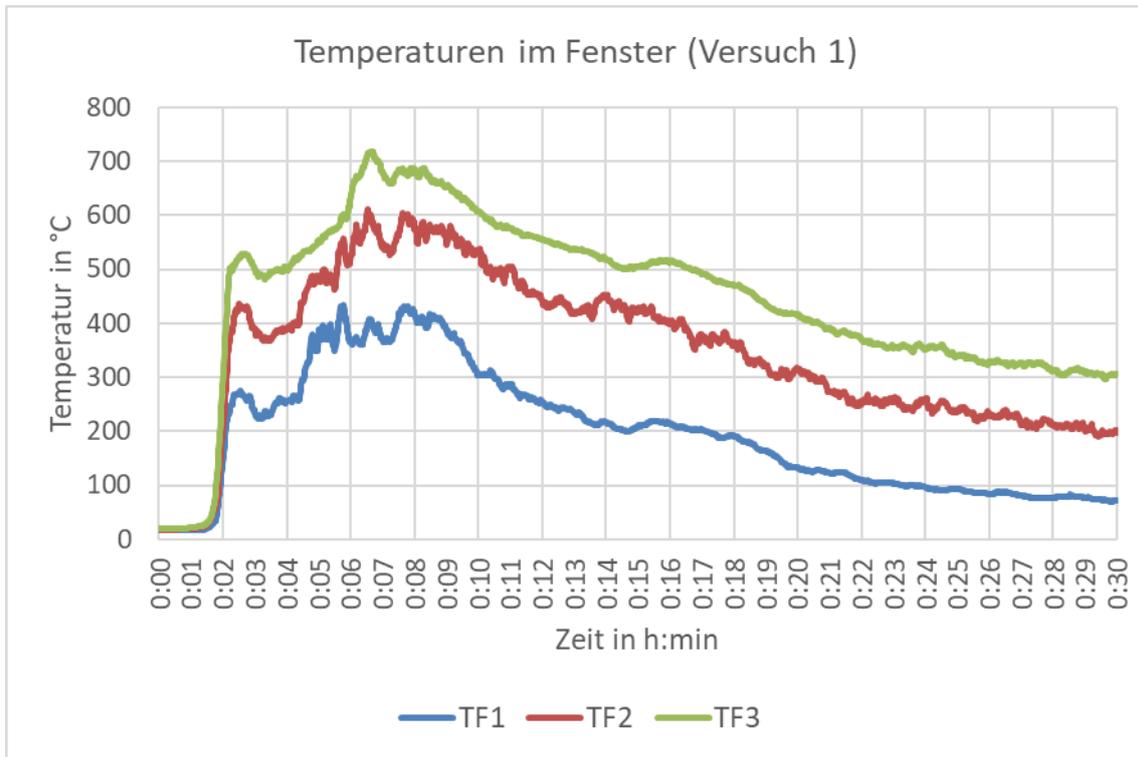
Abbildung 40: Temperaturverlauf der im Fenster positionierten Thermoelemente TF1 (untere Fensterhälfte), TF2 (mittig) und TF3 (obere Fensterhälfte) (Versuch 1, eigene Darstellung, 2022)

Abbildung 40 zeigt einen deutlichen Temperaturanstieg, der etwa 1:30 min nach der Entzündung beginnt. Auffällig ist der parallele Temperatureinbruch nach dem ersten lokalen Maximum. Dieser Verlauf deckt sich mit den im Raum gemessenen Verläufen, wenn auch die Temperaturen aufgrund des Kaltlufteinflusses und der annähernd außerhalb des Raums liegenden Position natürlich unterhalb der Raumtemperatur liegen. Mit dem Absinken der Rauchsicht kommt es zum Temperatureinbruch und der Brand geht in den unterventilierten Zustand über. Durch die voranschreitende Verbrennung des Stockbetts kommt es zu einem annähernd kontinuierlichen Temperaturanstieg, welcher bei etwa 4 min durch einen Temperatursprung an der unteren (TF1) und mittleren (TF2) Messstelle unterbrochen wird. Grund für diesen Anstieg, bei TF1 etwa 30 °C, sind die ersten Zündungsphänomene in den aus dem Brandraum austretenden und in Frischluftkontakt kommenden Pyrolysegase. Die im oberen Fensterbereich ausströmenden Pyrolysegase haben zu diesem Zeitpunkt eine Temperatur von etwa 500 °C. In diesem Temperaturbereich sind Rauchgas-komponenten wie Schwefelwasserstoff zündfähig (Zündtemperatur: 220 °C) [19].

Weitere Komponenten sind aufgrund der Zündtemperatur zu diesem Zeitpunkt nahe an der Zündung (Zündtemperaturen: CO (feucht): 605 °C; HCN: 535 °C; Benzol: 555 °C) [11] [20]. Kurze Zeit später (ab 4:20 min) kommt es zum Rollover, der sich über nahezu die gesamte Fensterfläche erstreckt. An den Temperaturverläufen zeichnet sich dies vor allem im unteren und mittleren Fensterbereich durch einen steilen Temperaturanstieg von jeweils annähernd 100 °C ab. Die austretenden Gase waren nun durch den Brand und die umgebenden Bauteile soweit aufgeheizt, dass diese zündfähig sind, über lokal begrenzte Phänomene wie bspw. „Dancing angels“ hinaus. Das Temperaturmaximum nach etwa 6:30 min deckt sich mit der Temperaturentwicklung im Brandraum. Die Temperaturschwankungen von TF1 und TF2, besonders im Zeitraum von etwa 6:00 bis 8:00 min, resultieren aus dem pulsierenden Austritt der Flammen sowie der einströmenden Frischluft. Mit abnehmender Brandintensität stellt sich im Bereich des Fensters wieder eine eindeutigere Schichttrennung ein und die Temperatur wird konstanter und nimmt auf allen drei Messhöhen ab. Der Temperaturanstieg bei 14:30 min wurde an anderer Stelle bereits erläutert.

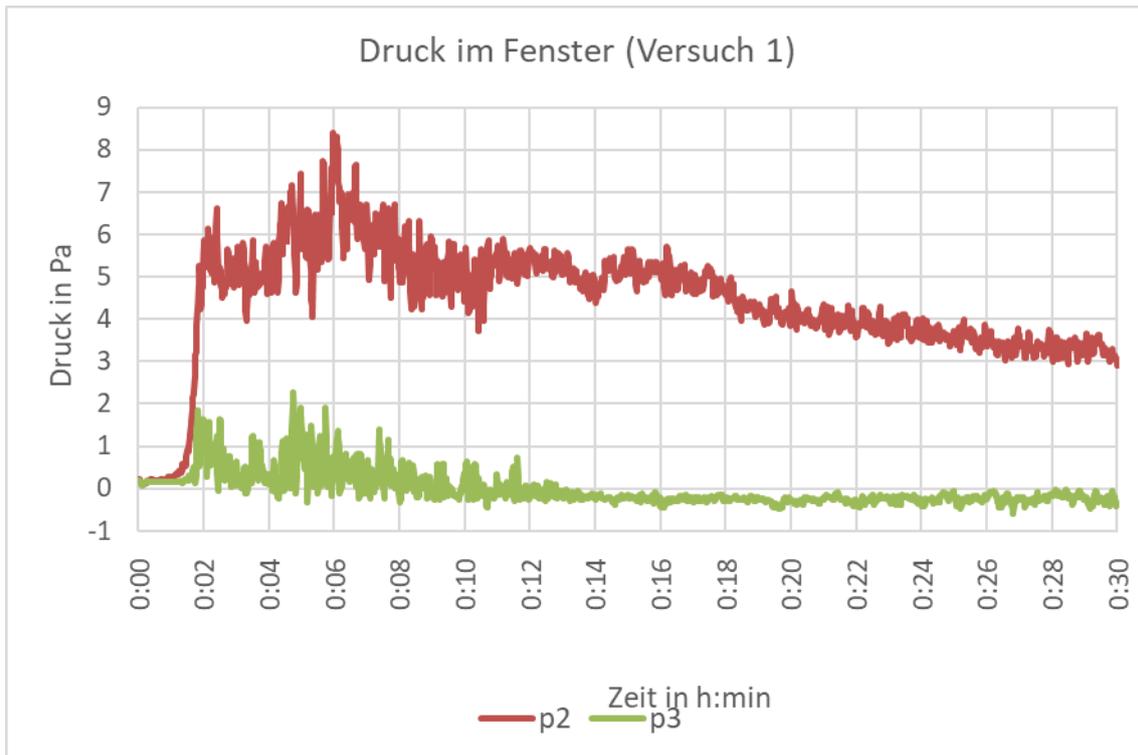
Abbildung 41: Druckverlauf im Fenster geglättet (Versuch 1, eigene Darstellung, 2022)

Abbildung 41 zeigt den Druckverlauf im Fenster. Die Messstelle p2 befindet sich im oberen Bereich des Fensters, p3 im unteren Bereich. Der Druckanstieg mit zunehmender Temperatur (Abbildung 40) zeichnet sich deutlich ab. Im Bereich des Temperaturmaximums werden maximale Differenzdruckwerte von etwa 8 Pa erreicht. Die Druckmessung zeigt, dass im oberen Bereich des Fensters (p2) aufgrund des Überdrucks konstant Rauchgase ausströmen. Der untere Messbereich (p3) liegt teils im Übergangsbereich, auch neutrale Ebene genannt, zwischen den beiden Strömungsebenen. Gemessen wird vor allem der Staudruck des Brandraums bis etwa acht Minuten nach der Entzündung. Danach nimmt der Druck ab und nähert sich dem Nullpunkt an. Aufgrund der Messungengenauigkeit ist eine Aussage über eine Umkehrung der Druckverhältnisse durch einströmende Frischluft nur begrenzt möglich.

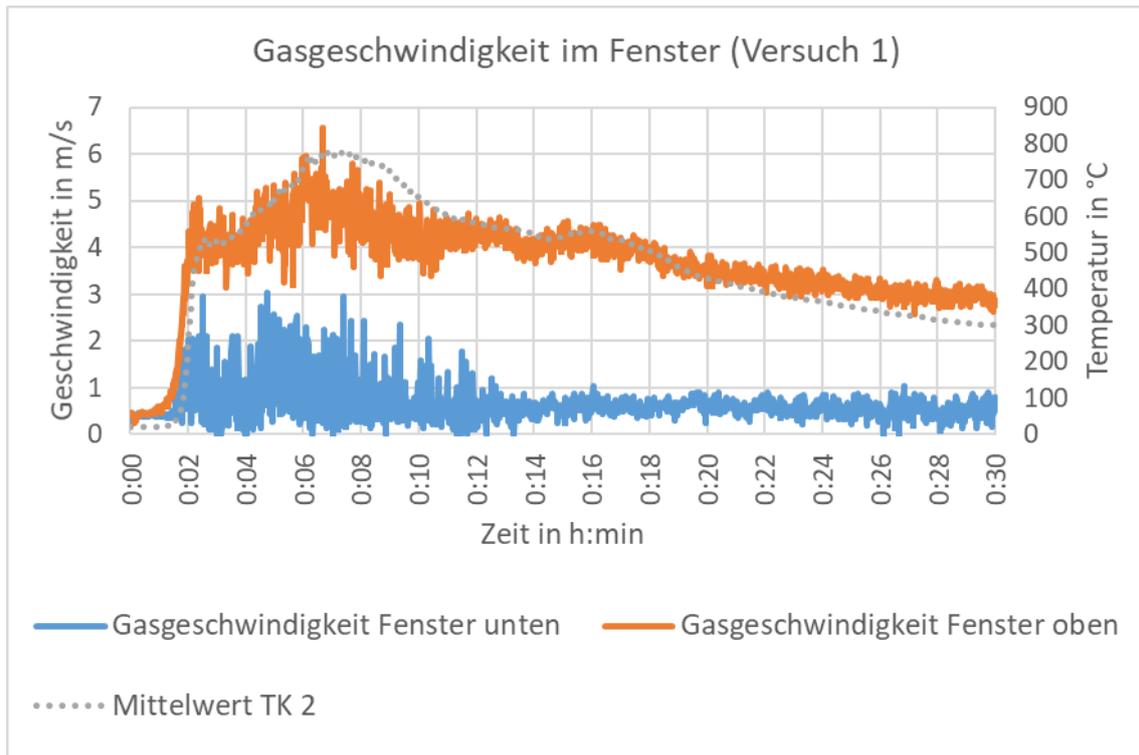
Abbildung 42: Gasgeschwindigkeiten in Ventilationsöffnung (Fenster) oben und unten und mittlere Temperatur von TK 2 (Versuch 1, eigene Darstellung, 2022)

Mittels eines auf der Bernoulli Gleichung in Verbindung mit einem Korrekturfaktor basierten Excel-Tools von Dipl.-Ing. D. Max wurde die Gasgeschwindigkeit auf Grundlage des an gleicher Stelle gemessenen Differenzdrucks und der Temperatur iterativ berechnet. Die Ergebnisse werden in Abbildung 42 in Verbindung mit der mittleren Temperatur in der Raummitte (TK 2) dargestellt.

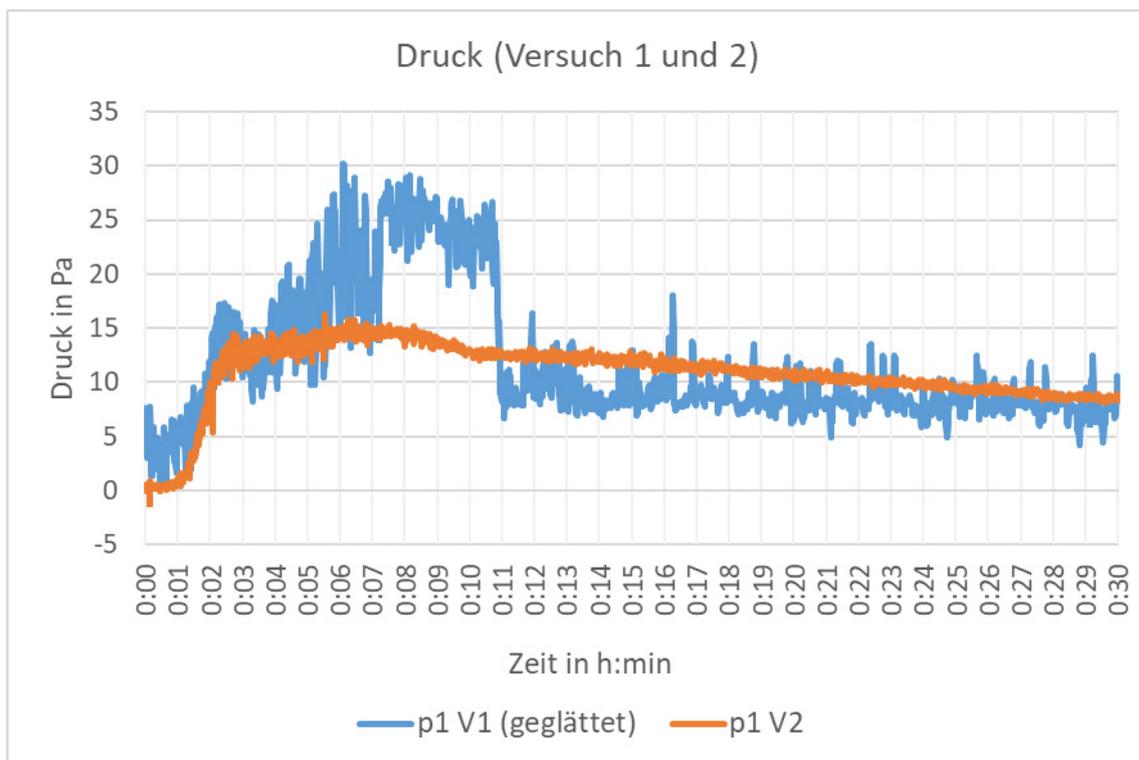
Abbildung 55: Druckverlauf im Raum (Versuch 1 und 2, eigene Darstellung, 2022)

Abbildung 55 zeigt, dass die Druckschwankungen beim ersten Versuch deutlich größer sind als beim zweiten Versuch. Lässt man die, trotz Glättung, atypischen Schwankungen außer Betracht, fällt auf, dass die Verläufe bis zur 5. Minute und ab der 12. Minute ähnlich sind. Die Differenz von über 10 Pa zwischen 0:03 min und 0:10 min kann nicht plausibel erklärt werden, es ist von einer Messungenauigkeit auszugehen. Diese Annahme wird durch die Betrachtung der Abbrandwaage (siehe Abbildung 56) in beiden Versuchen unterstützt.

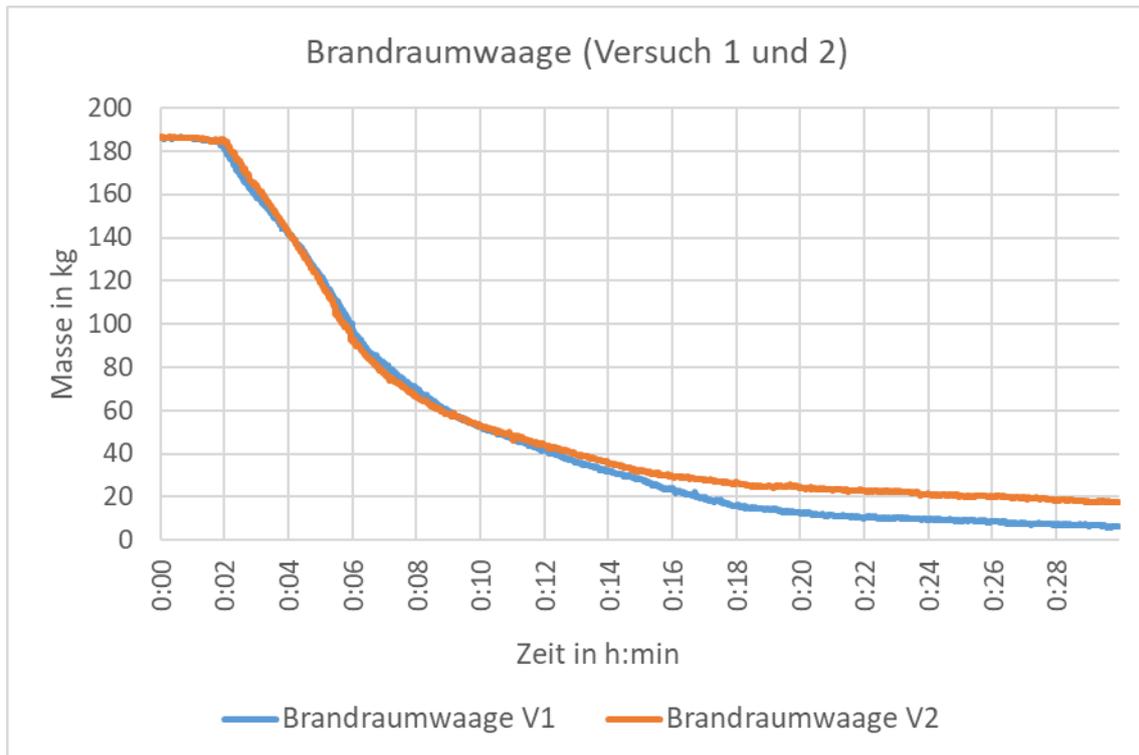
Abbildung 56: Vergleich der Brandraumwaage in Versuch 1 und Versuch 2 (Eigene Darstellung, 2022)

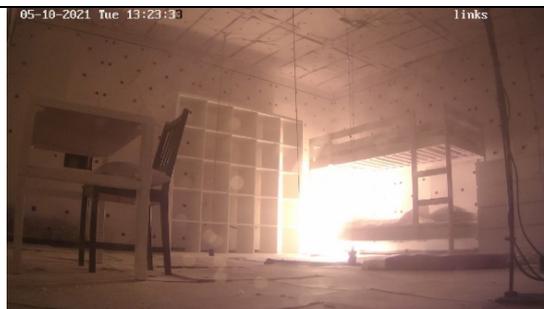
Abbildung 58: Brandraum nach 1:00 min (Versuch 3, eigene Darstellung, 2021)

Abbildung 58 zeigt den Brand 1:00 min nach der Zündung.

- Zündung Matratze

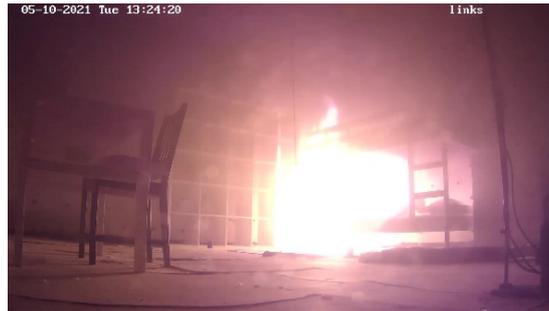
Abbildung 59: Brandraum nach 1:50 min (Versuch 3, eigene Darstellung, 2021)

1:50 min nach der Zündung:

- Großteil des Betts in Vollbrand (untere Matratze in Vollbrand, Brand geht auf weiteres Stockwerk über)
- Bildung und Absinken der Rauchsicht unter der Decke

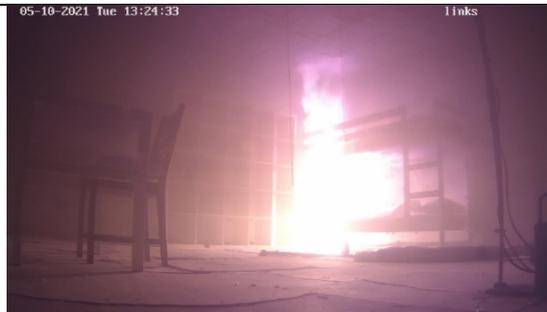
Abbildung 60: Brandraum nach 2:00 min (Versuch 3, eigene Darstellung, 2021)

2:00 min nach der Zündung:

- Im Vgl. zu V1 bei 2:00 min sieht der Brand etwas eingedämmter aus (Brandausbreitung seitlich nicht erkennbar)
- Die Flamme erreicht die Decke

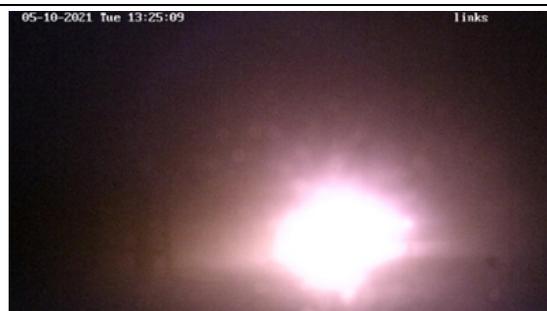
Abbildung 61: Brandraum nach 2:30 min (Versuch 3, eigene Darstellung, 2021)

- Deutlich weniger Flammenbildung
- Rauchgase sind weiter in Bodennähe
- Deutlich mehr Verrauchung durch fehlende Ventilationsöffnung

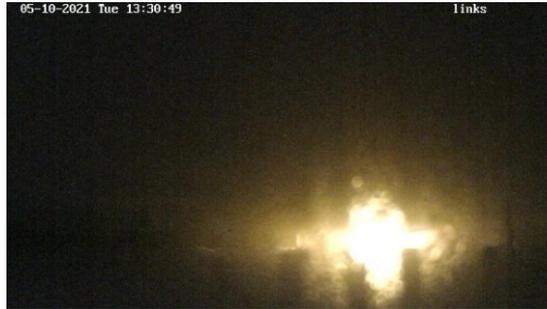
Abbildung 62: Brandraum nach 8:00 min (Versuch 3, eigene Darstellung, 2021)

- Raum nahezu vollständig verraucht

- Eine kleine Flamme in Bodennähe wird aufrechterhalten
→ Grund hierfür sind die Undichtigkeiten in Bodennähe

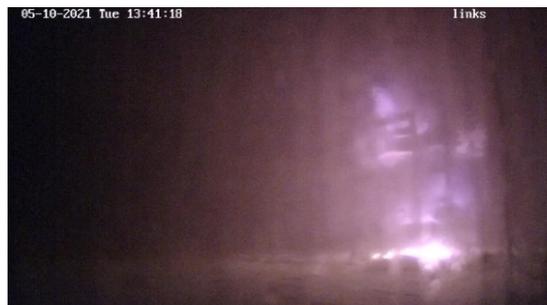
Abbildung 63: Brandraum nach 18:45 min (Versuch 3, eigene Darstellung, 2021)

18:45 min nach der Zündung:

- Durchzündung, die Reste des Betts fangen an zu brennen
- Nicht genügend Verbrennungsluft für eine seitliche Brandausbreitung
- Lokal ist ausreichend Luft für die Verbrennung vorhanden, global ist der Raum jedoch stark verrauchet

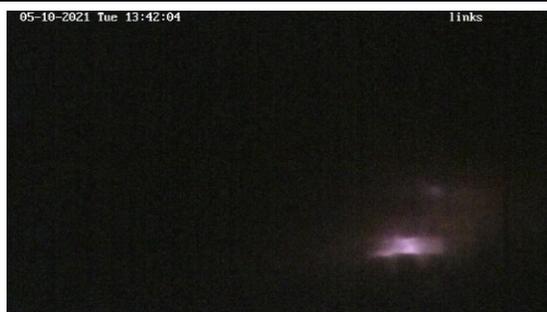
Abbildung 64: Brandraum nach 19:30 min (Versuch 3, eigene Darstellung, 2022)

19:30 min nach der Zündung:

- Der Sauerstoff ist verbraucht
→ Brand geht wieder aus

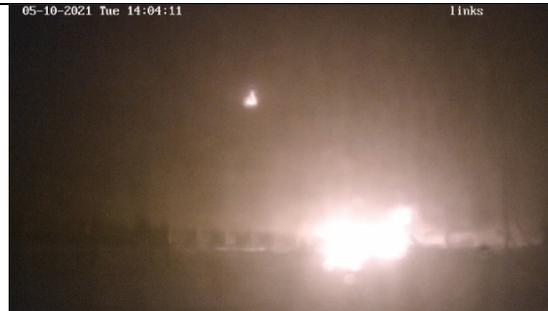
Abbildung 65: Brandraum nach 41:36 min (Versuch 3, eigene Darstellung, 2021)

41:36 min nach der Zündung:

- Erste Flammenbildung auf dem Regal

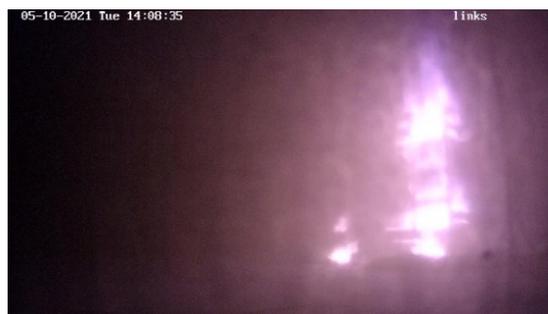
Abbildung 66: Brandraum nach 46:00 min (Versuch 3, eigene Darstellung, 2021)

46:00 min nach der Zündung:

- Erneute Flammenbildung
- Erste Anzeichen von einer Brandausbreitung

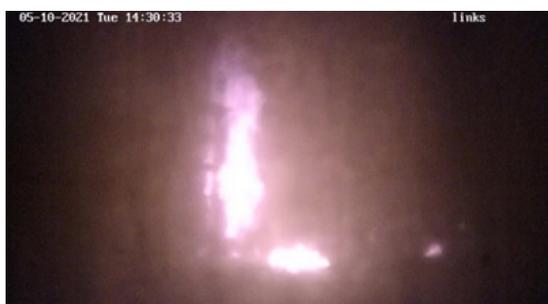
Abbildung 67: Brandraum nach 1:09 h (Versuch 3, eigene Darstellung, 2021)

1:09 h nach der Zündung:

- Regal brennt

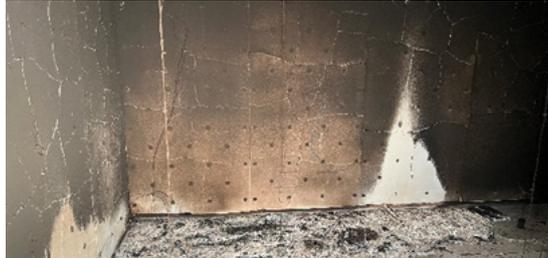
Abbildung 68: Brandraum nach dem Versuch (Versuch 3, eigene Darstellung, 2021)

Nach dem Brandversuch:

- Wände sind an Stellen mit Flammenkontakt zuvor sauber gebrannt
- Großteil des Raumes ist verrußt
- Im Vergleich zu V1 und V2 mehr Brandlast (Asche) übrig

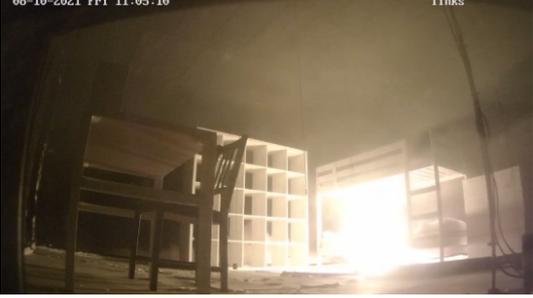
<p>Abbildung 77: Brandraum nach 1:00 min (Versuch 4, eigene Darstellung, 2022)</p>

Kamera innen	Kamera außen
<p>Abbildung 77 und Abbildung 78 zeigen den Brandraum eine Minute nach der Zündung</p> <p><u>1 min nach der Zündung:</u></p> <ul style="list-style-type: none"> • Matratze brennt lokal • Bildung von Rauchsicht

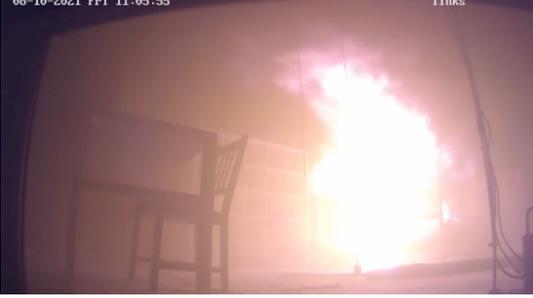
<p>Abbildung 79: Brandraum nach 1:45 min (Versuch 4, eigene Darstellung, 2022)</p>

<p>Abbildung 78: Brandraumfenster nach 1:00 min (Versuch 4, eigene Darstellung, 2022)</p>
<p>Abbildung 79 und Abbildung 80 zeigen den Brandraum 1:45 min nach der Zündung</p> <p><u>1:45 min nach der Zündung:</u></p> <ul style="list-style-type: none"> • 2. Stock des Betts in Vollbrand • Decke nicht mehr sichtbar • Flammenbeaufschlagung entlang der Decke

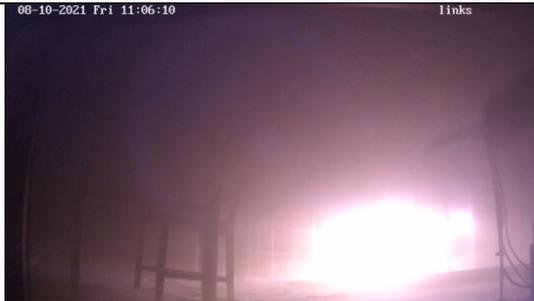
Abbildung 81: Brandraum nach 2:00 min (Versuch 4, eigene Darstellung, 2022)

2:00 min nach der Zündung:

- Feuer wird durch Rauchsicht nach unten gedrückt und gedrosselt
- Bedingt durch die Struktur- sowie Materialeigenschaften der Brandlast (Matratzen) erfolgt die Wärmefreisetzung in den ersten zwei Minuten sehr schnell. Die Verbrennungsluft wird rasch verbraucht.
- Der Raum füllt sich mit Abgasen an, die aber bedingt durch deren Wärmeabgabe an die Umgebung und Wände und globale Verdünnung (N_2) eine geringe (im Mittel) Temperatur aufweisen.
