Unterventilierte Realbrände

Experimentelle Untersuchungen zu Wohnungsbränden bei Luftmangel

Forschungsbericht Nr. 213

Karlsruher Institut für Technologie (KIT)
Forschungsstelle für Brandschutztechnik

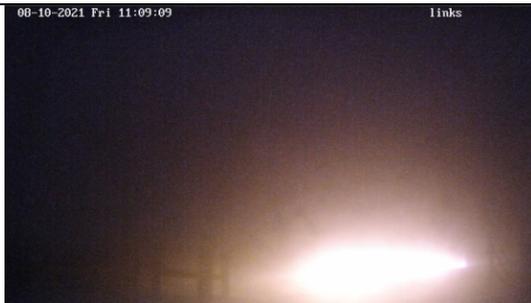
Abbildung 85: Brandraum nach 5:00 min (Versuch 4, eigene Darstellung, 2022)

5:00 min nach der Zündung:

- Rauchsicht bis auf den Boden
- Frischluftzufuhr (Verbrennungsluft) über einen sehr kleinen Spalt unten am Fenster. Frischluft nur im Bodenbereich
- Brand im Bettbereich (im Bodennähe) -> Rauchgase werden produziert
- Rauchgastemperatur steigt
- Nach ausreichender Luftzufuhr und Wärmefreisetzung: Heiße Rauchgase (oberhalb deren Zündtemperatur) strömen aus mit Durchzündungen am Fensterrand (Rollover)

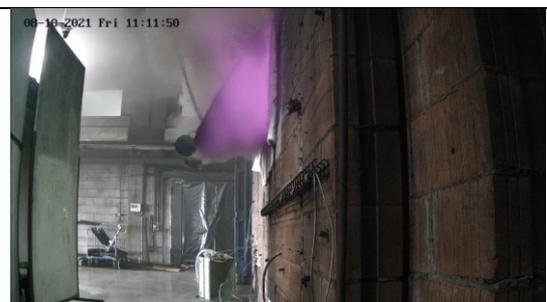
7:40 min nach der Zündung:

- Keine Sicht im Raum
- Globale Rauchgasdurchzündung nach Frischluftkontakt im Bereich des Fensters
- Fenster wird geschlossen

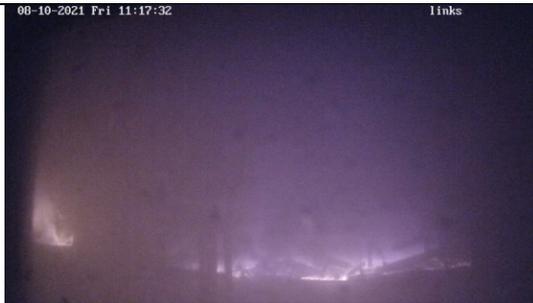
- Brand von Regal und Bettresten
- Fenster wird geöffnet
- Direkt nach der Fensteröffnung wird der Brand beschleunigt
- Alle Temperaturen liegen oberhalb 400°C (500 °C), Die RG-Temperatur liegt oberhalb der Zündtemperatur des Rauchgases.
- Sobald das Fenster geöffnet ist, erfolgt auch Rauchgasdurchzündung (Rollover)
- Bürotisch zündet
- Flammen sind sichtbar
- Vollbrand (Flashover),

Abbildung 89: Brandraum nach 13:22 min (Versuch 4, eigene Darstellung, 2022)

Abbildung 89, Abbildung 90 und Abbildung 91 zeigen den Brandraum 13:22 min nach der Zündung

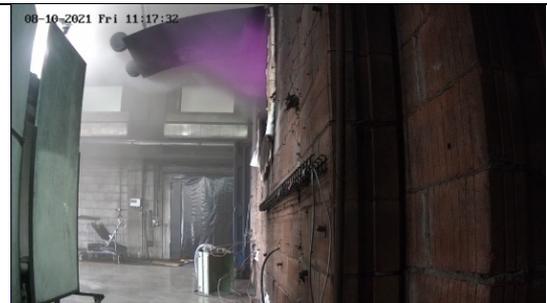
Abbildung 90: Brandraumfenster nach 13:22 min (Versuch 4, eigene Darstellung, 2022)

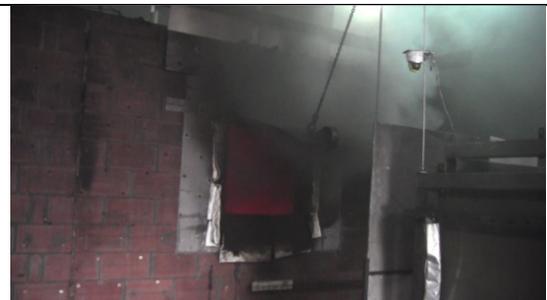
Abbildung 91: Brandraumfenster frontal nach 13:22 min (Versuch 4, eigene Darstellung, 2022)

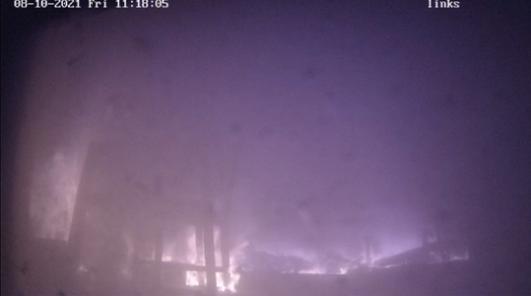
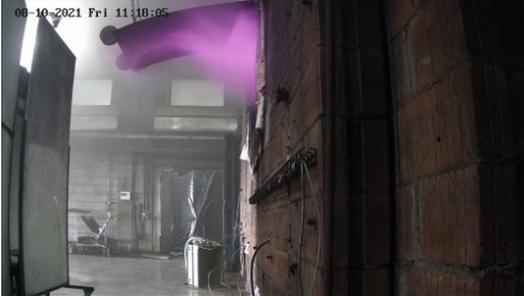
- Bürotisch und Stuhl entzünden sich
- Flashover

<p>Abbildung 92: Brandraum nach 13:56 min (Versuch 4, eigene Darstellung, 2022)</p>	<p>Abbildung 93: Brandraumfenster nach 13:56 min (Versuch 4, eigene Darstellung, 2022)</p>

Abbildung 92, Abbildung 93 und Abbildung 94 zeigen den Brandraum 13:56 min nach der Zündung

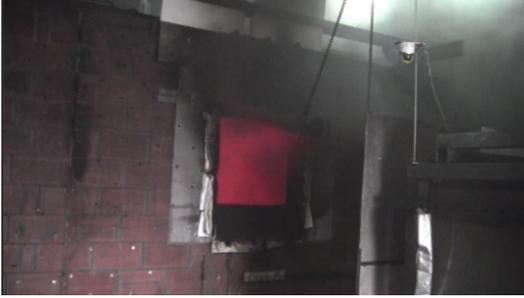
<p>Abbildung 94: Brandraumfenster frontal nach 13:56 min (Versuch 4, eigene Darstellung, 2022)</p>
<p>Abbildung 95 und Abbildung 96 zeigen den Brandraum 15:15 min nach der Zündung</p> <p><u>15:15 min nach der Zündung:</u></p> <ul style="list-style-type: none"> • Fenster wird geschlossen

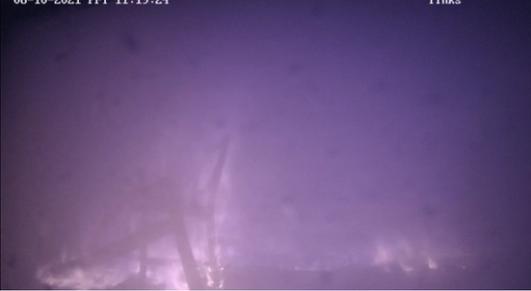
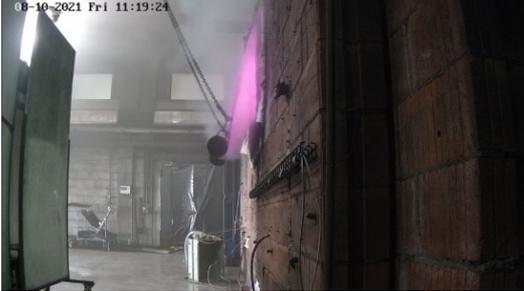
<p>Abbildung 95: Brandraum nach 15:15 min (Versuch 4, eigene Darstellung, 2022)</p>	<p>Abbildung 96: Brandraumfenster frontal nach 15:15 min (Versuch 4, eigene Darstellung, 2022)</p>
<p>Abbildung 97 und Abbildung 98 zeigen den Brandraum 18:45 min nach der Zündung</p>

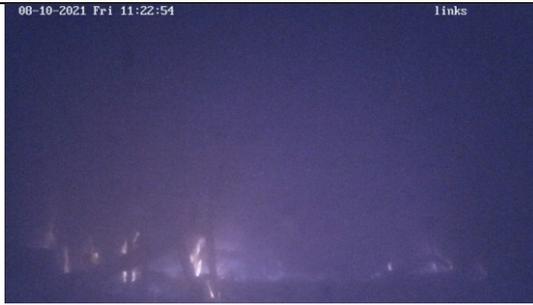
- Gehemmter Brand der Möbelreste

Abbildung 97: Brandraum nach 18:45 min (Versuch 4, eigene Darstellung, 2022)

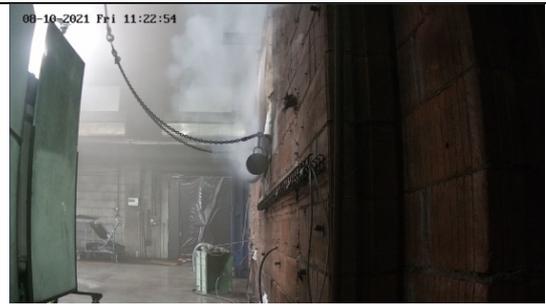
Abbildung 98: Brandraumfenster nach 18:45 min (Versuch 4, eigene Darstellung, 2022)

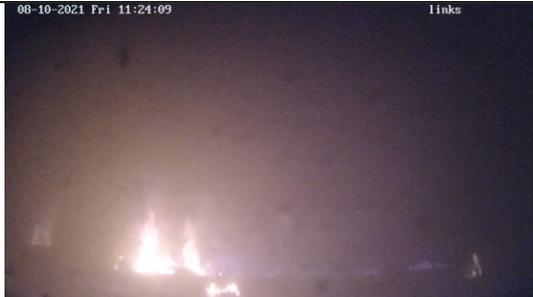
- Fenster wird geöffnet
- Wenig Rauchentwicklung
- Brandbeschleunigung und -zunahme

Abbildung 99: Brandraum nach 20:00 min (Versuch 4, eigene Darstellung, 2022)

Abbildung 99 und Abbildung 100 zeigen den Brandraum 20:00 min nach der Zündung

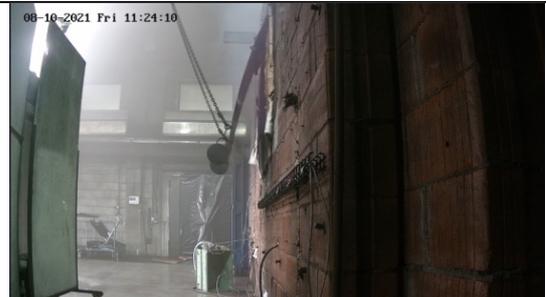
Abbildung 100: Brandraumfenster nach 20:00 min (Versuch 4, eigene Darstellung, 2022)

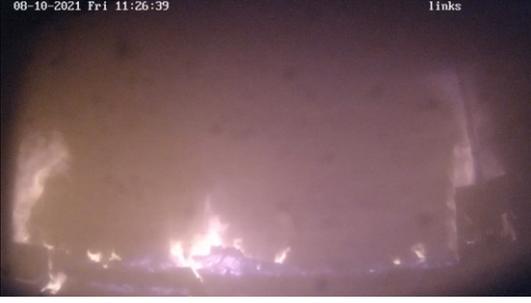
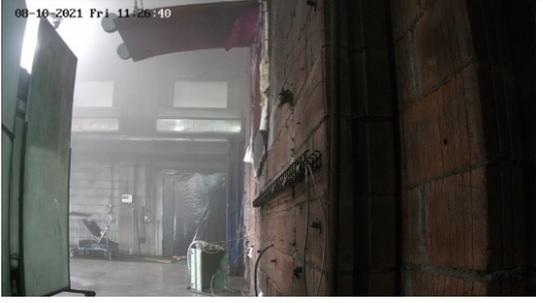
- Kommode (rechts im Bild) gast stark aus und gerät danach an mehreren Stellen in Brand
- Vollbrand (Reste)
- Normalventilierter Zustand
- Geringe Rauchentwicklung

<p>Abbildung 101: Brandraum nach 22:30 min (Versuch 4, eigene Darstellung, 2022)</p>	<p>Abbildung 102: Brandraumfenster nach 22:30 min (Versuch 4, eigene Darstellung, 2022)</p>
<p>Abbildung 103 und Abbildung 104 zeigen den Brandraum 25:00 min nach der Zündung</p> <p><u>25:00 min nach der Zündung:</u></p> <ul style="list-style-type: none"> • Gehemmter Brand der Möbelreste • Fenster wird geschlossen

Abbildung 101 und Abbildung 102 zeigen den Brandraum 22:30 min nach der Zündung

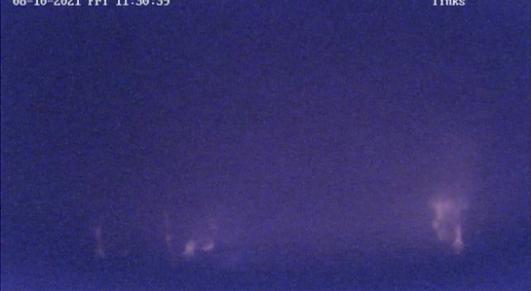
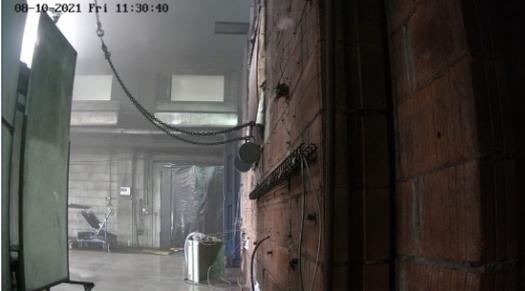
<p>Abbildung 103: Brandraum nach 25:00 min (Versuch 4, eigene Darstellung, 2022)</p>	<p>Abbildung 104: Brandraumfenster nach 25:00 min (Versuch 4, eigene Darstellung, 2022)</p>
<p>Abbildung 105 und Abbildung 106 zeigen den Brandraum 26:30 min nach der Zündung</p> <p><u>26:30 min nach der Zündung:</u></p> <ul style="list-style-type: none"> • Fenster ist zu • Brand der Kommode wird anschließen eingedämmt

<p>Abbildung 105: Brandraum nach 26:30 min (Versuch 4, eigene Darstellung, 2022)</p>	<p>Abbildung 106: Brandraumfenster nach 26:30 min (Versuch 4, eigene Darstellung, 2022)</p>
<p>Abbildung 107 und Abbildung 108 zeigen den Brandraum 28:05 min nach der Zündung</p> <p><u>28:05 min nach der Zündung:</u></p> <ul style="list-style-type: none"> • Fenster wird geöffnet • Kommode (Reste) brennt weiter

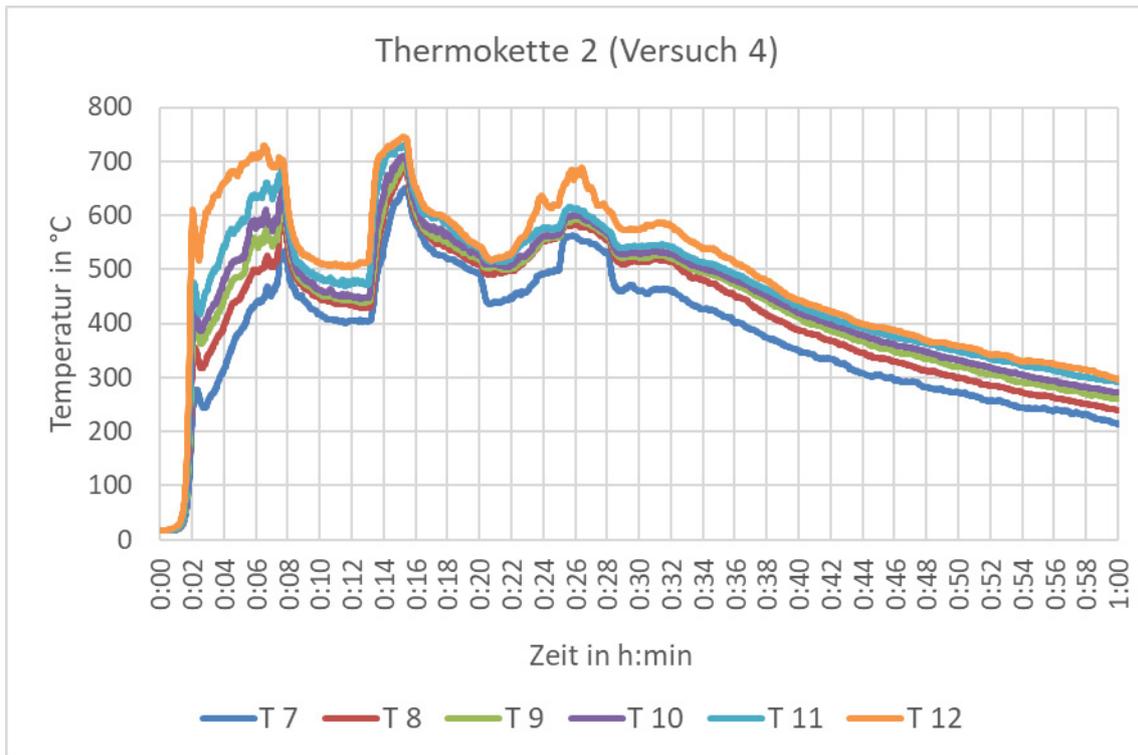
Abbildung 111: Temperaturverlauf TK 2 (Versuch 4, eigene Darstellung, 2022)

In Abbildung 111 ist der Temperaturverlauf der Thermokette 2 in der Raummitte dargestellt. Der in Tabelle 11 dargestellte Versuchsablauf zeichnet sich deutlich im Temperaturverlauf ab. In der ersten Phase kommt es zum schnellen Temperaturanstieg, bis der Brand in einen unterventilierten Zustand gerät, in dem auch keine Frischluft über eine Ventilationsöffnung nachgeführt wird. Es kommt zur globalen Temperaturabnahme etwa zwei Minuten nach der Entzündung. In dieser Phase wird die Abdeckung der Ventilationsöffnung entfernt. Frischluft strömt nach und ermöglicht eine Zunahme der Wärmefreisetzung. Etwa 7:40 min nach Versuchsbeginn wird die Ventilationsöffnung verschlossen mit einhergehender Drosselung des Brandes und daraus resultierender Temperaturabnahme. Dieser Vorgang wurde noch drei weitere Male durchgeführt, wobei beim letzten Öffnungsschritt (etwa min. 28:00) die Öffnung nicht mehr geschlossen wurde zum Ausbrennen und Abklingen des Brandes.

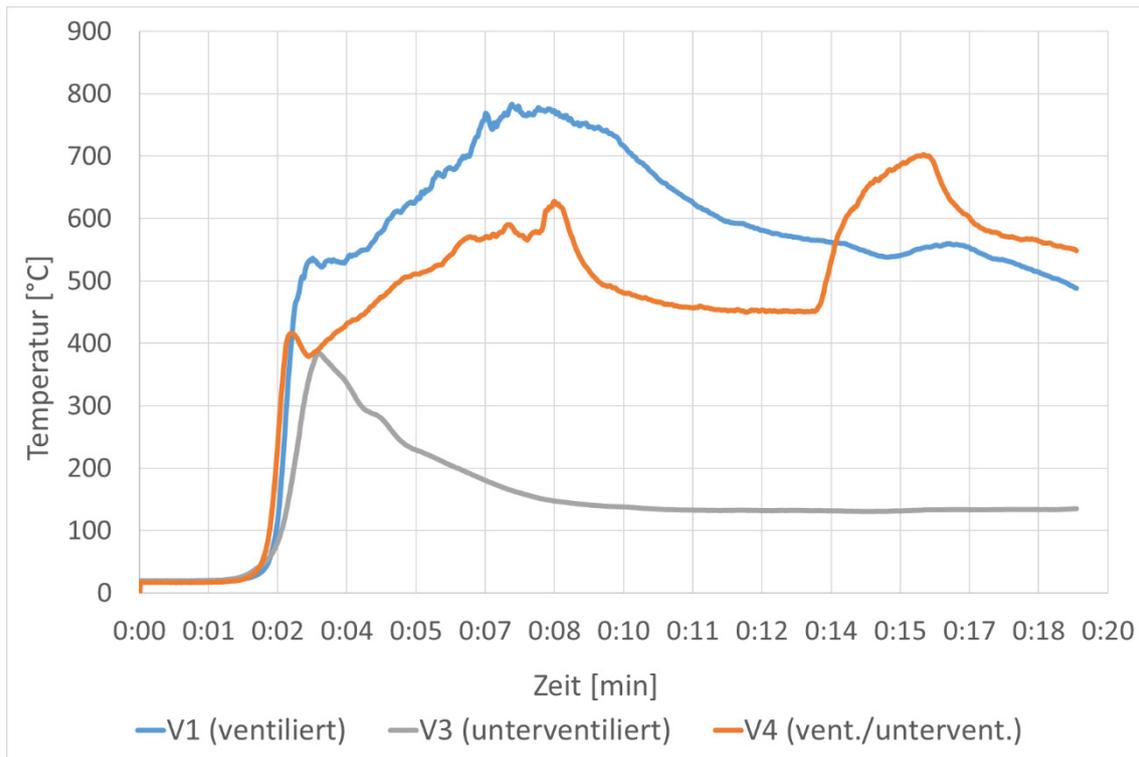
Abbildung 118: Vergleich der mittleren Temperatur (TK2) beim Versuch 1, 3 und 4

Anders verhält sich die mittlere Temperatur beim Versuch ohne Ventilationsöffnung (V3). Erkennbar ist, dass die Wärmefreisetzung durch die fehlende Frischluftzufuhr etwas langsamer und gedämmt ist und der Brand nach etwa 5 Minuten aufgrund von Sauerstoffmangel nahezu verlischt. Es wurde eine kleine Flammenbildung am Boden beobachtet. Grund dafür waren Undichtigkeiten im Raum, die vor Versuch 4 behoben wurden. Bei diesem Versuch wurden die niedrigsten maximalen Verbrennungstemperaturen gemessen (s. Tabelle 12).
