Brandschutz bei recyclingfähigen Stoffen – Brandschutz durch ortsfeste Löschanlagen unter Berücksichtigung der Brandentstehung und Brandausbreitung über die Oberfläche und des Eindringens in das Innere des Lagergutes,

Teil 2: Literaturlauswertung, Brand- und Löscheruche an Kunststoffballen und an Paletten mit Pappkarton und Kunststoffkästen

Forschungsbericht 104

Forschungsstelle für Brandschutztechnik
an der Universität Karlsruhe (TH)

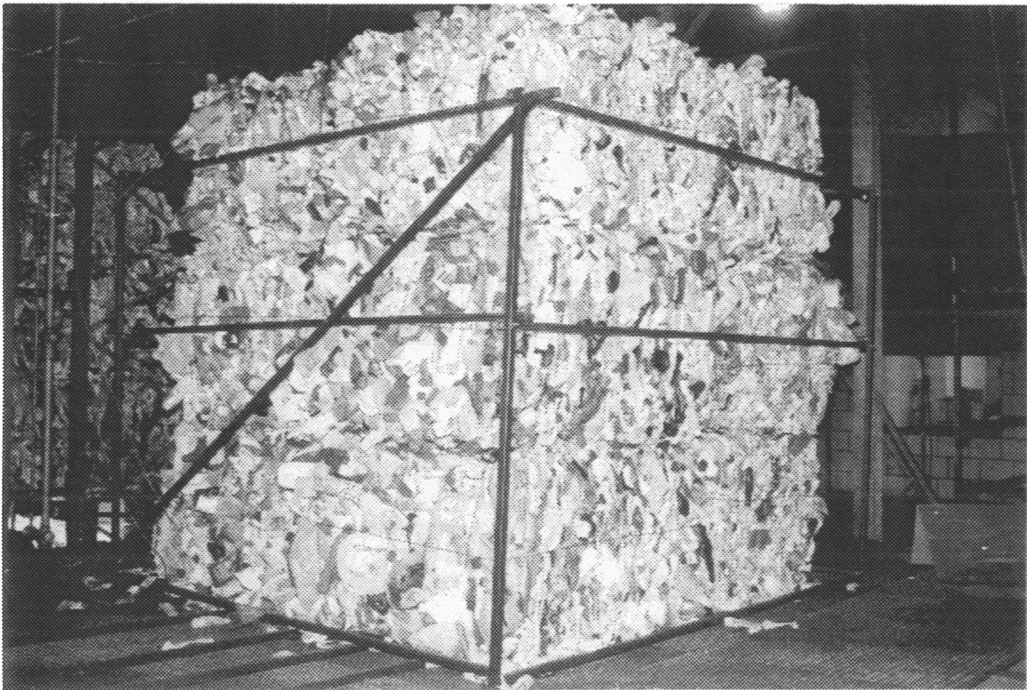
Bild 11: Rückseite (links) und linke Seite (rechts)
nach dem Versuch.

Die im Stapel befindlichen Flammen konnten durch die Sprinkleranlage nicht völlig gelöscht werden, so daß die Feuerwehr Nachlöscharbeiten vornehmen mußte. Die Bilder 10 und 11 zeigen die Kunststoffballen nach dem Versuch. Die Schwärzung auf der rechten Außenseite des Stapels in Bild 10 läßt den auf die Außenseite erfolgten Durchbrand erkennen. Die anderen seitlichen Außenflächen blieben unbeschädigt.

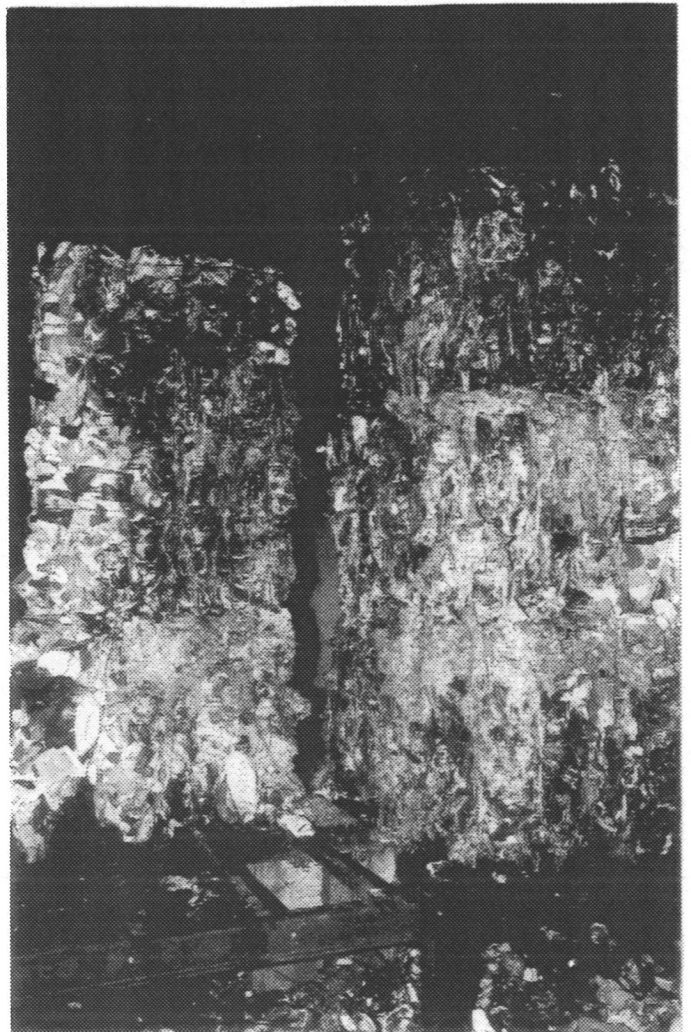
Bild 25:
Angebrannte innere
Seiten nach dem
Versuch.

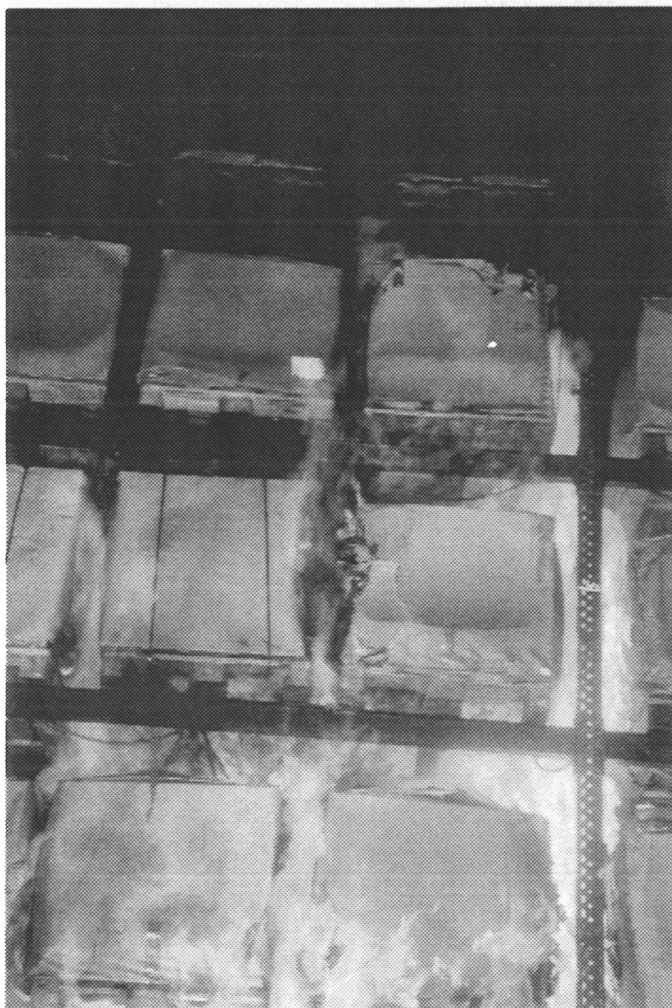
Bild 34:
Brandverlauf nach einer
Versuchszeit von 54 s
(2. bis 5. Regalebene).

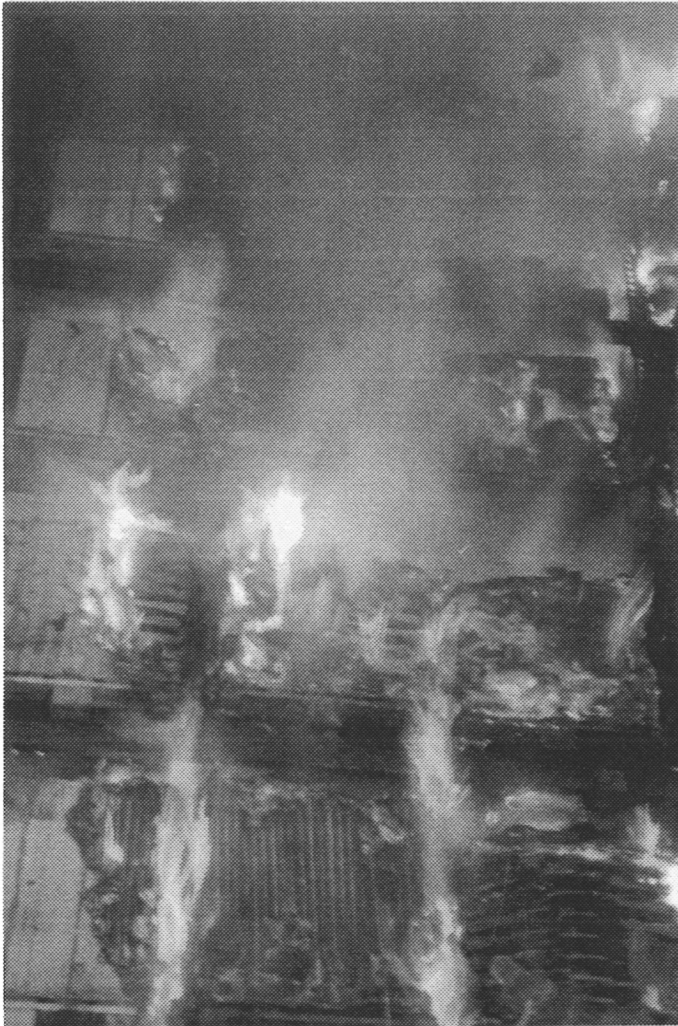
Bild 35:
Brandverlauf nach einer
Versuchszeit von
2 min 2 s
(3. bis 7. Regalebene).

Da sich die Flammen sehr schnell ausbreiteten, konnten vom Platzen der Glasfäßchen bis zum Löscheinsatz aus Sicherheitsgründen keine weiteren 30 s abgewartet werden. Die Wasservernebelungsanlage wurde deshalb nach 1 min 18 s eingeschaltet. Die Flammen hatten zu diesem Zeitpunkt bereits die Oberkante des Hochregals erreicht. Die Temperatur an der Decke der Versuchshalle war kurzzeitig auf einen Wert von 500 °C angestiegen, so daß der Löscheinsatz erfolgen mußte, um einen Schaden an der Dachkonstruktion der Versuchshalle zu verhindern. Die Bilder 33 und 34 geben einen Eindruck des Brandes nach 42 s und nach 54 s wieder. Die Bilder 35 und 36 zeigen den Brandverlauf nach einer Versuchszeit von ca. 2 min in den Regalebene 1 bis 3 (Bild 36) und in den oberen Regalebene 3 bis 7 (Bild 35).

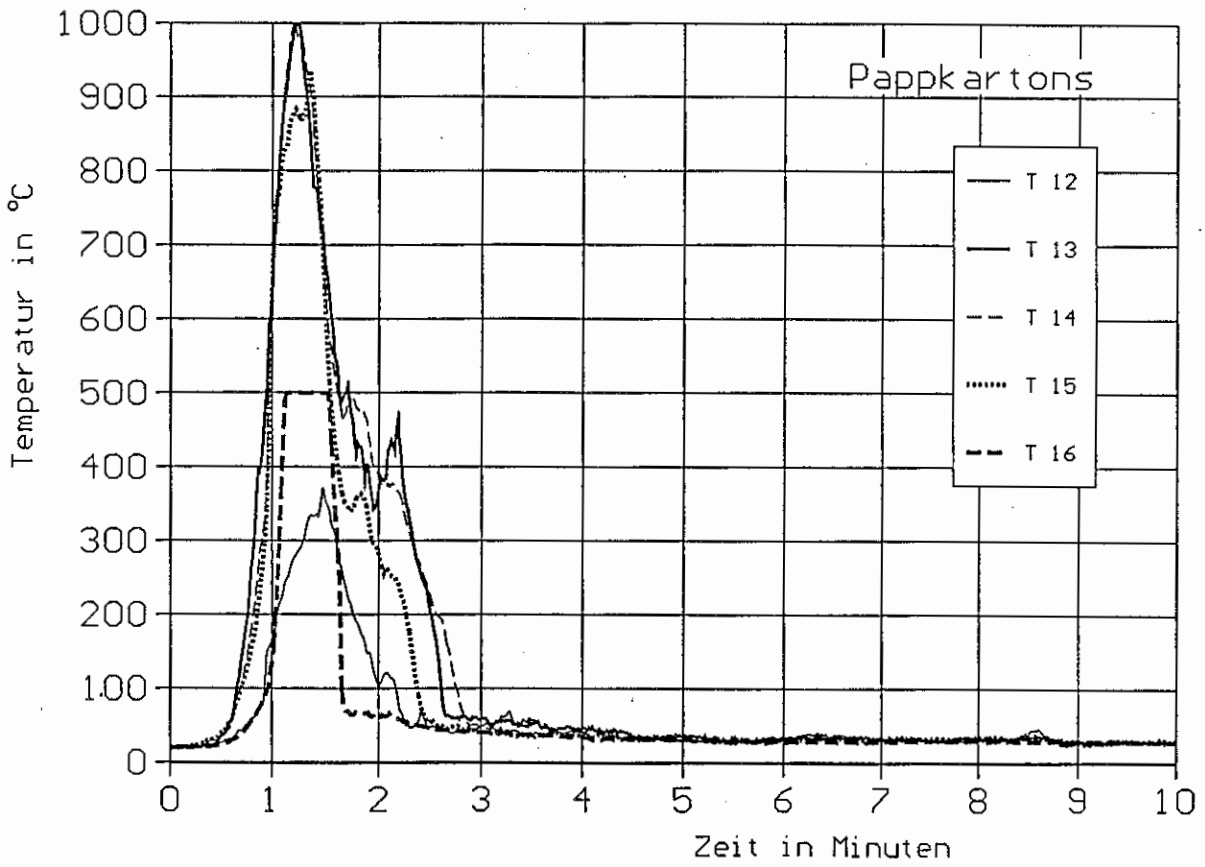
Bild 39: Temperatur in Abhängigkeit von der Versuchszeit an den Meßstellen T12 bis T16.

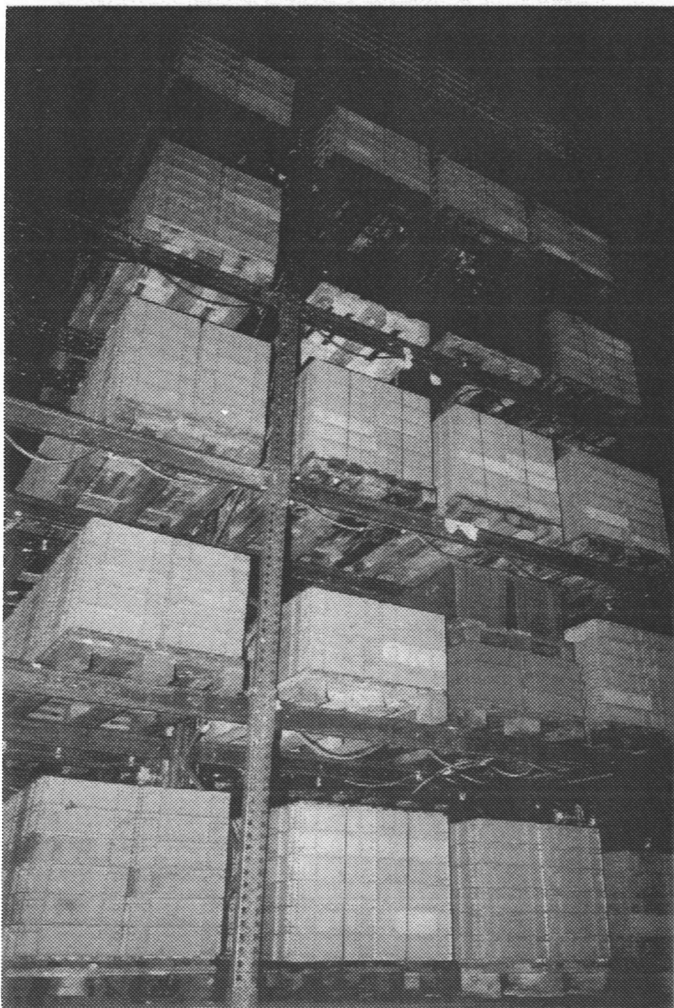
Bild 42:
Rückseite Regal B
Kunststoffkästen auf
Holzpaletten im
Hochregal.

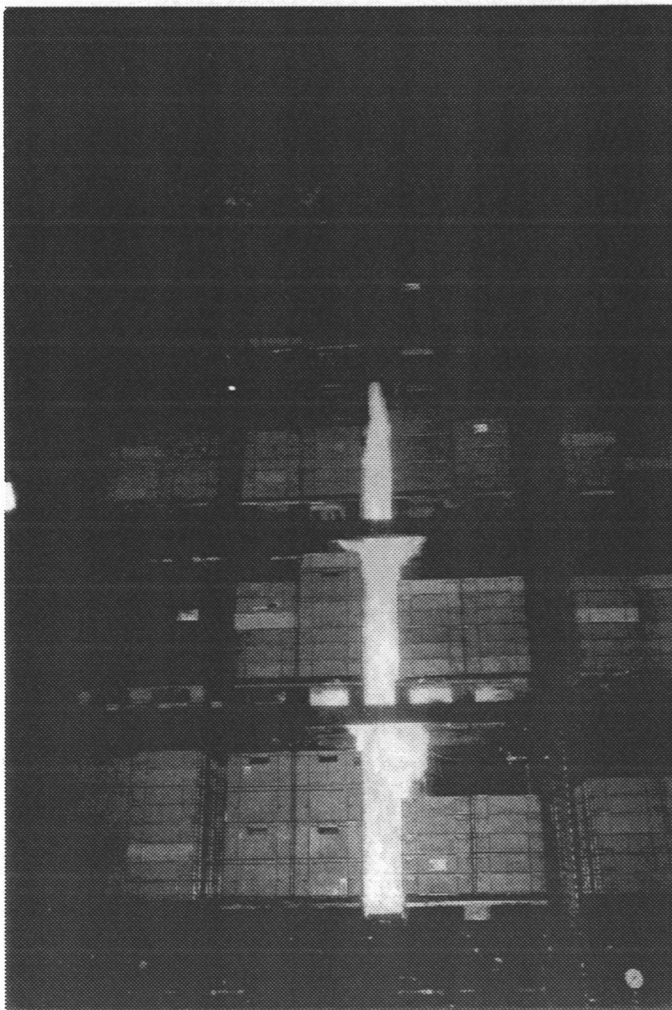
Bild 44:
Brandverlauf nach einer
Versuchszeit von
1 min 20 s.

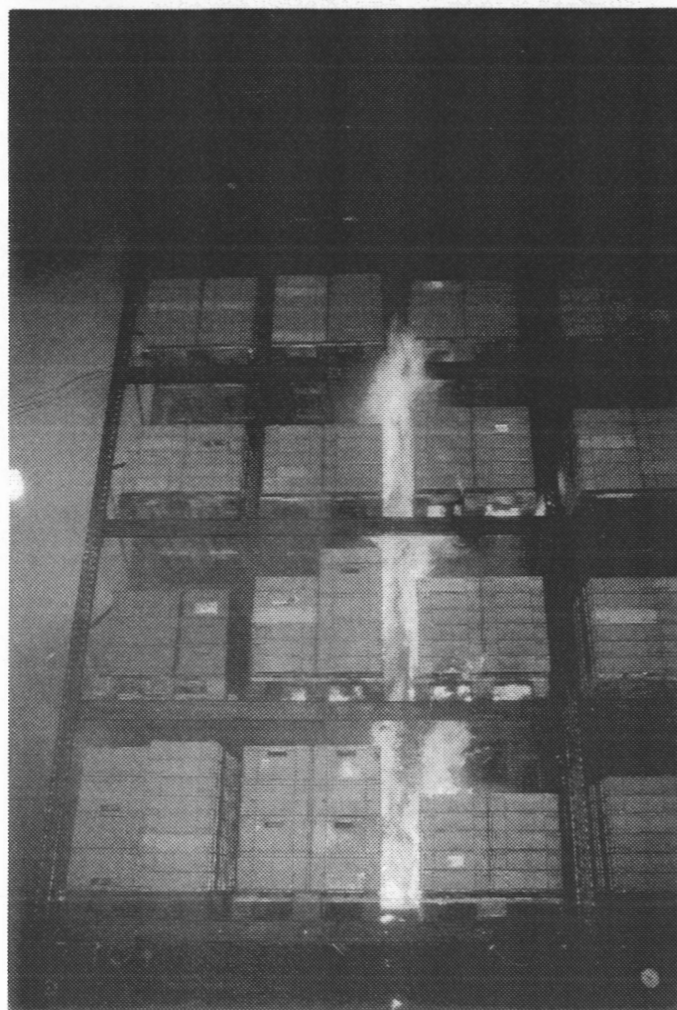
Bild 46:
Brandverlauf nach einer
Versuchszeit von
2 min 43 s.

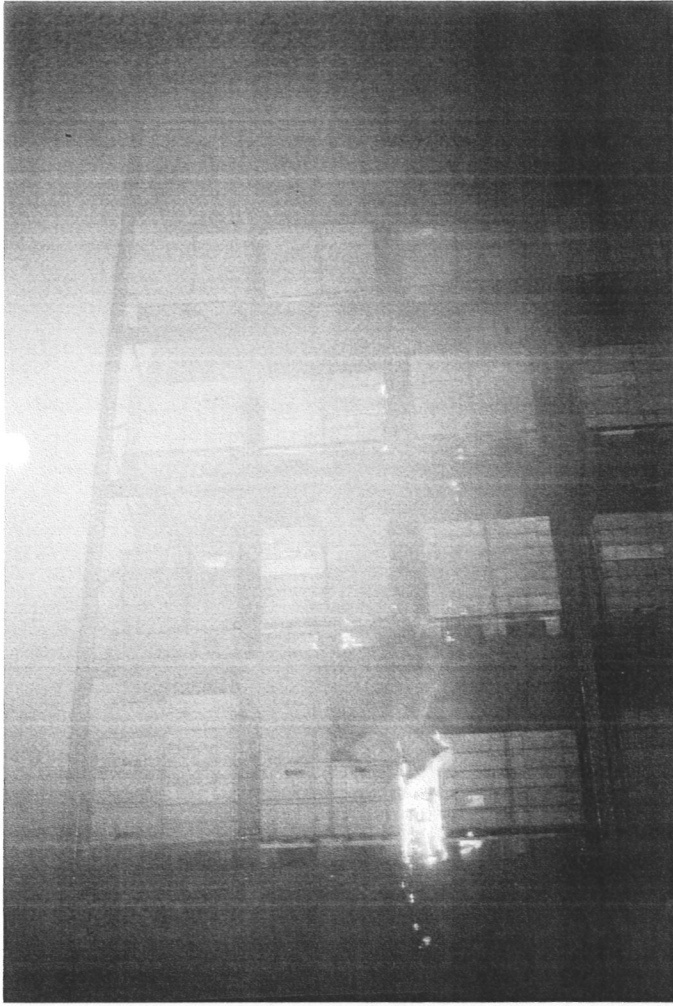
Bild 47:
Brandverlauf nach einer
Versuchszeit von
3 min 44 s.

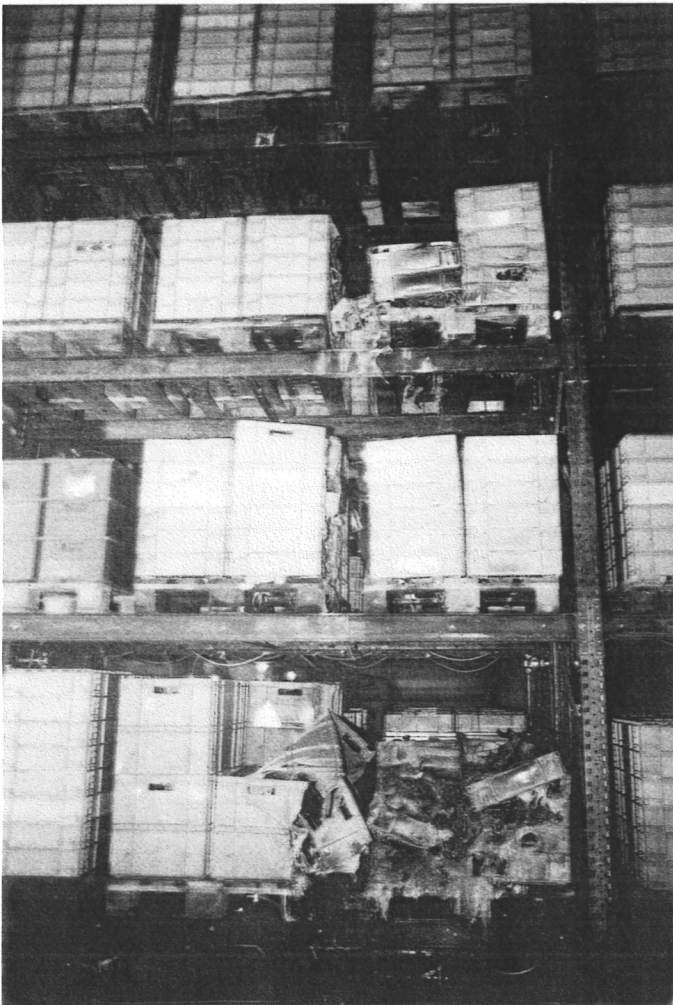
Bild 48:
1. bis 4. Regalebene
nach dem Brand.

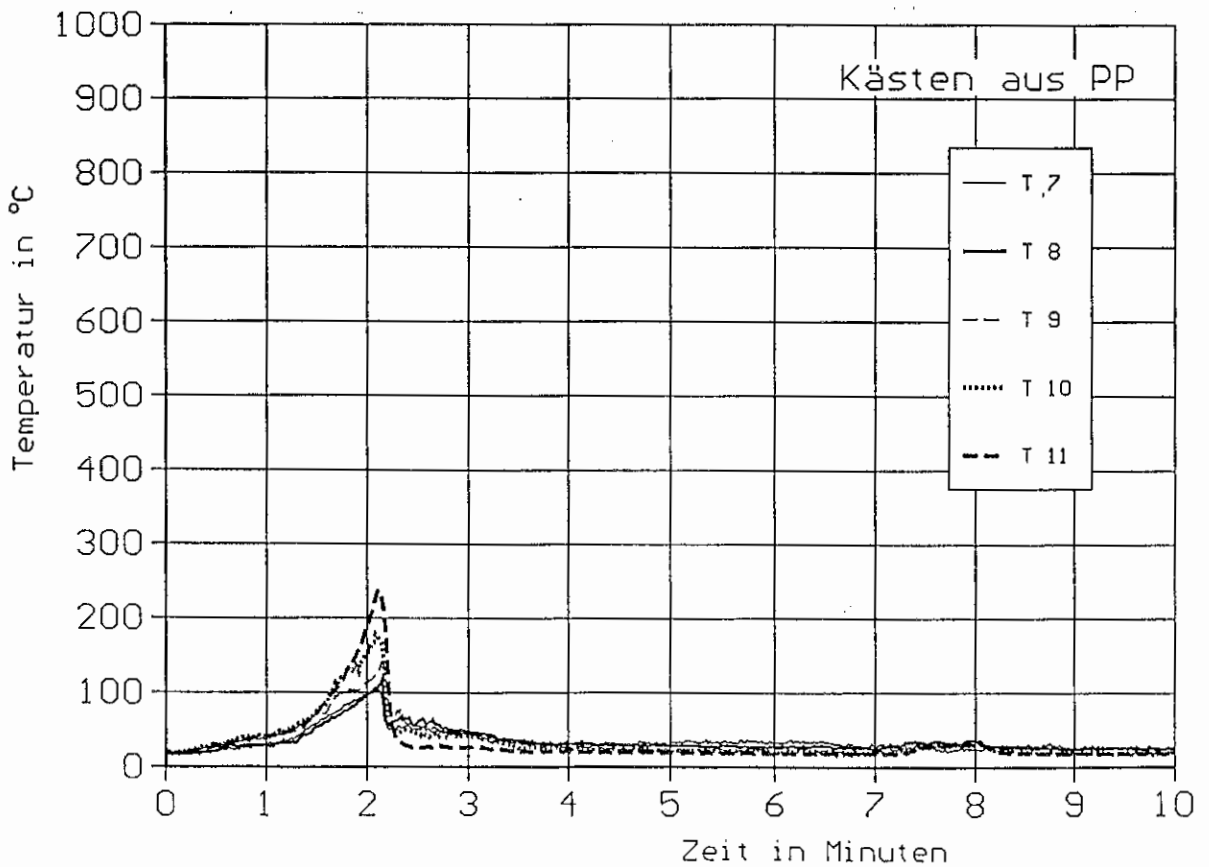
Bild 50: Temperatur in Abhängigkeit von der Versuchszeit an den Meßstellen T7 bis T11.
