Auswirkung von Schallschutzverglasungen und vorgehängten bzw. doppelten Fassaden auf den Brandablauf sowie die Brand- und Rauchausbreitung innerhalb und außerhalb der Brandwohnung  
Teil 4: Brandversuche in einem Gebäudeausschnitt mit einer Kastendoppelfassade

Forschungsbericht Nr. 114

Dipl.-Ing. Jürgen Kunkelmann

Forschungsstelle für Brandschutztechnik an der Universität Karlsruhe (TH)

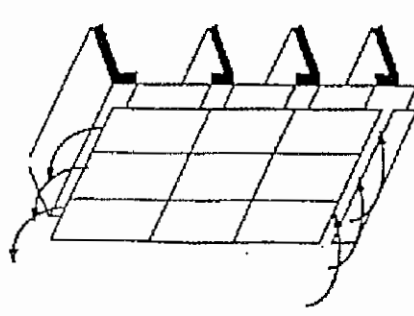
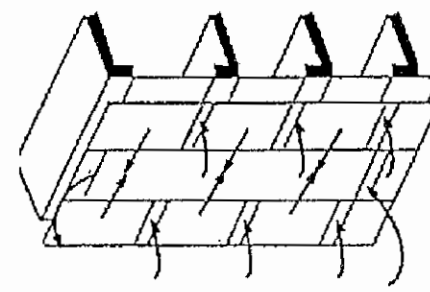
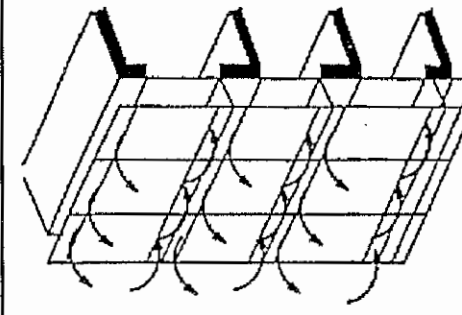
Bild 1: Doppelfassadentypen

<p>The diagram shows a double facade with a central cavity. Arrows indicate air flow from the interior through the cavity to the exterior. The facade is divided into a grid of rectangular panels.</p>	<p>Luftführung im Zwischenfasadenbereich erfolgt über das gesamte Gebäude. Der Zwischenfasadenbereich weist abgesehen von den Randbereichen des Gebäudes keine vertikalen und horizontalen Abschlottungen auf.</p>
<b>Kanaldoppelfassade</b>

<p>The diagram shows a double facade with a central cavity. Arrows indicate air flow from the interior through vertical channels in the facade to the exterior. The facade is divided into a grid of rectangular panels.</p>	<p>Kastenfenster wechseln sich mit vertikalen Abluftkanälen ab. Die Kastenfenster haben Zulufföffnungen nach außen und Ablufföffnungen seitwärts zu den Abluftkanälen.</p>
<b>Kastendoppelfassade</b>

<p>The diagram shows a double facade with a central cavity. Arrows indicate air flow from the interior through the cavity to the exterior. The facade is divided into a grid of rectangular panels, with horizontal lines indicating divisions between floors.</p>	<p>Geschoßweise durchlüftete Fassade mit horizontalen Abschlottungen je Geschloß und vertikalen Abschlottungen je Fenster.</p>

In der Praxis haben sich einige Konstruktionstypen für Doppelfassaden nach ihrem Prinzip der Luftführung in der Fassade herauskristallisiert (siehe Bild 1, S.25).

1.) Bei der Ganzflächendoppelfassade erfolgt die Luftführung im Fassadenzwischenraum über das gesamte Gebäude. Der Zwischenfassadenbereich weist, abgesehen von den Randbereichen des Gebäudes, keine vertikalen und horizontalen Abschottungen auf. Hierdurch grenzen sowohl horizontal als auch vertikal unterschiedliche Nutzungsbereiche an den Doppelfassadenbereich.

2.) Bei der Kanaldoppelfassade wechseln sich Kastenfenster mit vertikalen Abluftkanälen ab. Die Kastenfenster haben Zuluftöffnungen nach außen und Abluftöffnungen seitwärts zu den Abluftkanälen. Durch Auftrieb im Abluftkanal wird Luft im Zwischenraum nachgezogen und das Be-

3.) Die Kastendoppelfassade ist eine geschoßweise durchlüftete Fassade mit horizontalen Abschottungen je Geschoß und vertikalen Abschottungen je Fenster. Die Doppelfassade ist hierbei jeweils auf einen Raum begrenzt. Zu den Doppelfassaden der angrenzenden Nachbarräume bestehen keine direkten Verbindungen. Die Ventilation dieser Doppelfassaden erfolgt über Frischlufteinströmung im Bereich der unteren horizontalen Abschottung, das Ausströmen im Bereich der oberen horizontalen Abschottung jeweils getrennt für jeden Fensterkasten.

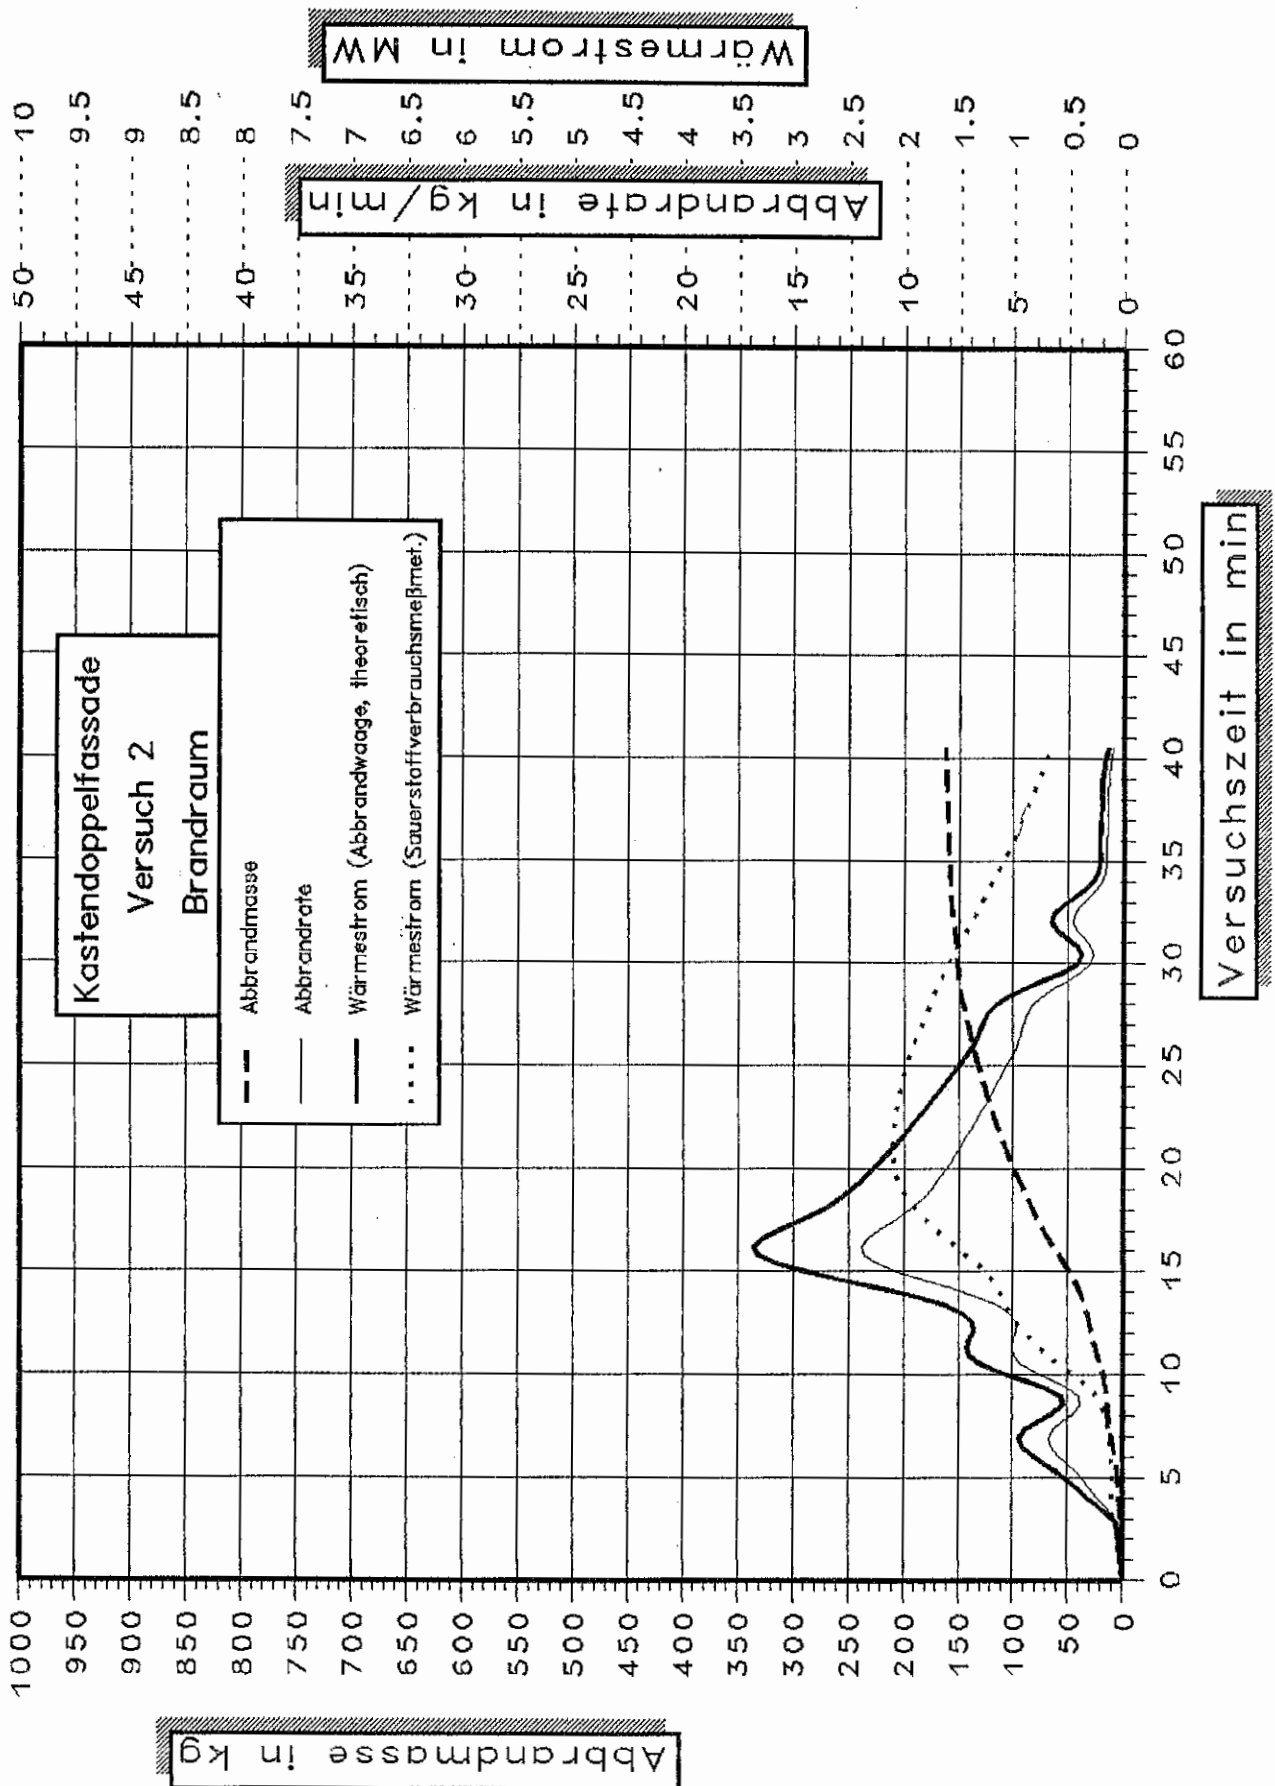
Bild 10: Zeitlicher Verlauf von Abbrandmasse, Abbrandrate und Wärmestrom.  
- Versuch 2 -

Bild 10 (S.34) zeigt den zeitlichen Verlauf der Abbrandmasse, der Abbrandrate und des Wärmestromes.

Aus dem zeitlichen Verlauf der Abbrandmasse wurde für den Versuch 2, unter Berücksichtigung eines mittleren Heizwertes von  $H_u = 16,9$  MJ/kg, ein maximaler theoretischer Wärmestrom von 3,35 MW nach 16 min 12 s ermittelt.

Im Abgasstrom wurde in Versuch 2 mit Hilfe der Sauerstoffverbrauchsmessmethode ein maximaler tatsächlicher Wärmestrom von 2,1 MW nach 21 min 4 s ermittelt.

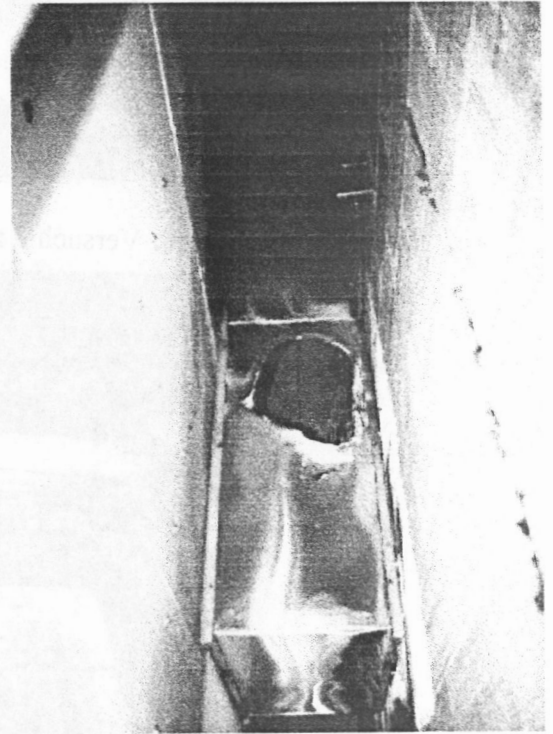
Foto 4: Unterer Fensterkasten (Außenbereich) nach Versuch 1 mit zerstörter vertikaler Aluminiumabschottung.

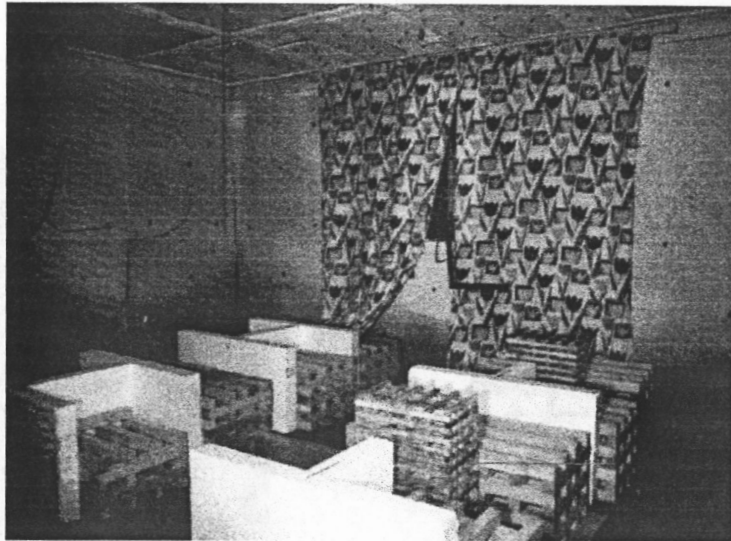
**Foto 5:** Brandlast bei Versuch 3 (2 Brandlastpaletten)

Als Brandlast wurden bei den in dieser Arbeit beschriebenen Versuchen Brandlastpaletten verwendet. Weitere Angaben zum Aufbau dieser Brandlastpaletten können aus /1/ und /2/ entnommen werden. Foto 5 (S.48) zeigt den Brandraum bei Versuch 3 mit 2 Brandlastpaletten.
