Forschungsbericht Nr. 25

"Folgeschäden von Löschpulvern an Maschinen und
sonstigen empfindlichen Gegenständen durch Korrosion"

Dipl.-Ing. Wolfgang Hoffmann

Forschungsstelle für Brandschutztechnik
an der Universität Karlsruhe (TH)

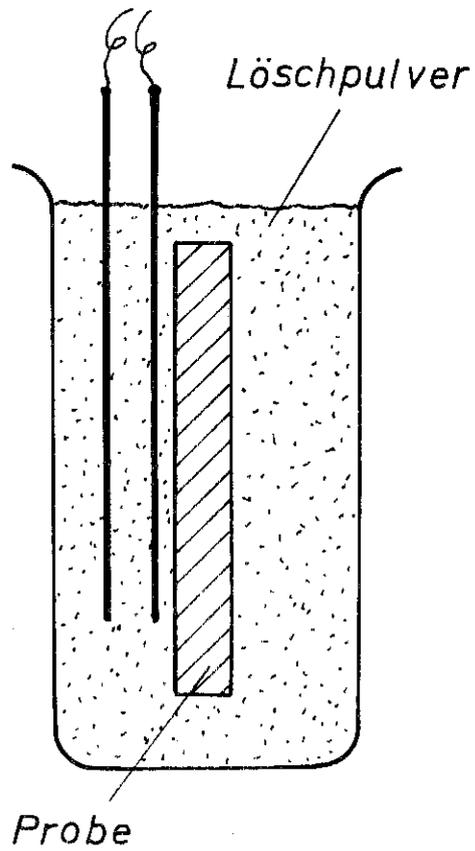
Bild 2. Versuchsaufbau des
Langzeitversuches

Die Proben wurden in mit Trockenlöschpulver gefüllte Bechergläser gesteckt und bei Raumbedingungen über einen längeren Zeitraum gelagert. Die Raumtemperatur und die relative Luftfeuchtigkeit wurden regelmäßig registriert. Jede Woche wurde die Feuchte der Pulver mit dem Siemens-Feuchtemesser bestimmt. Dieses Gerät arbeitet nach dem Verfahren der elektrischen Widerstandsmessung. Bild 2 zeigt die Versuchsanordnung.

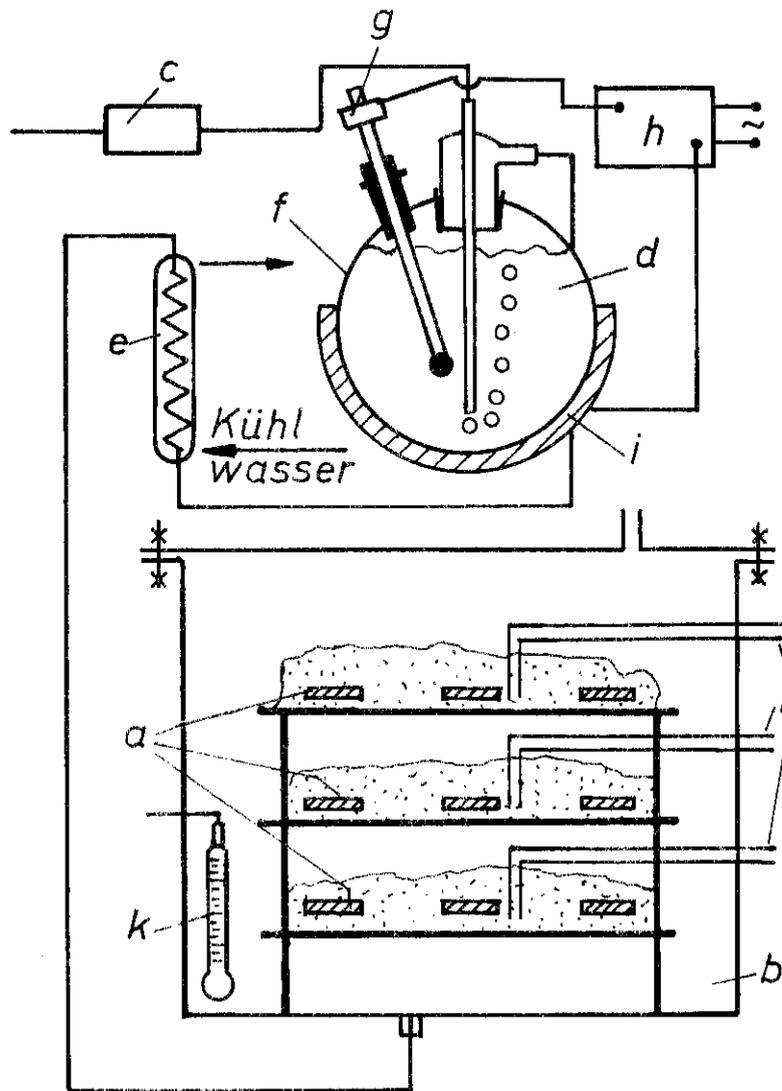
Bild 3. Schematische Skizze des Versuchsaufbaus des kurzzeitversuches mit wasserdampfgesättigter Luft
a Proben, b Kasten, c Pumpe, d Wasserbad, e Kühler
f Glaskolben, g Kontaktthermometer, h Relais,
i Heizung, k Quecksilberthermometer, l Elektroden

Die mit Pulver bedeckten Proben wurden Luft mit 100 % relativer Feuchte bei Raumtemperatur ausgesetzt. In Bild 3 ist der Versuchsaufbau schematisch dargestellt. Die Proben a, die mit dem entsprechenden Löschpulver vollständig bedeckt waren, lagerten in einem Behälter b. Raumluft wurde mit einer Membranpumpe c durch ein temperiertes Wasserbad d geleitet. Die übersättigte Luft strömte anschließend durch einen Kühler e, in welchem der überschüssige Wasserdampf auskondensierte, in den Behälter mit den Proben. Die Temperatur des Wasserbades im Glaskolben f wurde

mit Hilfe des Kontaktthermometers g, das über das Schaltrelais h die Heizung i regelte, konstant gehalten. Die Temperatur im Behälter wurde mit dem Quecksilberthermometer k überwacht. Die Registrierung der Pulverfeuchte erfolgte in regelmäßigen Zeitabständen über die Meßelektroden l mit dem Siemens-Feuchtemesser.

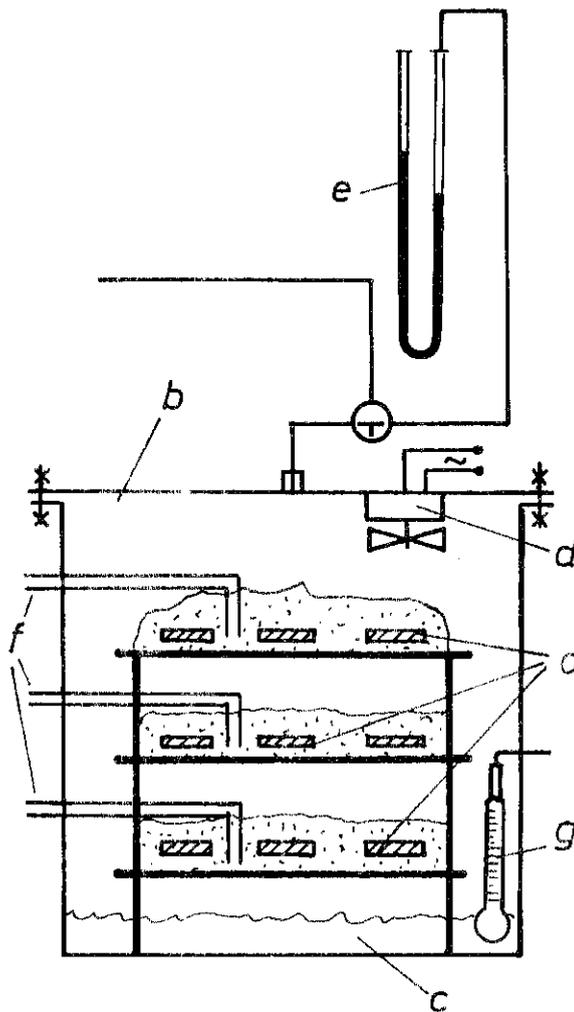
Bild 4. Schematische Skizze des Versuchsaufbaus des Kurzzeitversuches mit kohlendioxidhaltiger Atmosphäre
a Proben, b Kasten, c Wasser, d Ventilator, e U-Rohrmanometer, f Elektroden, g Quecksilberthermometer

Die mit Löschpulver vollständig bedeckten Proben a lagerten wiederum in einem großen Behälter b (Bild 4). Der dicht verschlossene Behälter war mit einem Gasgemisch, das aus 85 % Luft und 15 % Kohlendioxid bestand, gefüllt. Ein kleiner Ventilator d verwirbelte das im Behälter befindliche Gemisch, um eine Entmischung zu verhindern. Auf dem Boden des Behälters befand sich eine 2 cm hohe Wasserschicht c, so daß das Gasgemisch über dem Wasser eine relative Feuchte von 100 % hatte. Im Behälter wurde ein leichter Überdruck von 1 mbar aufrechterhalten, der mit Hilfe des U-Rohr-Manometers e überwacht wurde. Das Gasgemisch wurde mit Gasgemischpumpen hergestellt. Die Zusammensetzung konnte mit einem Sauerstoffanalysator, Magnos, und mit einem Ultrarot-Absorptions-Spektrometer, URAS, für Kohlendioxid überprüft werden. Die Elektroden f dienten auch hier zur Bestimmung der Pulverfeuchte mit dem Siemens-Feuchtemesser. Mit dem Quecksilberthermometer g wurde die Temperatur im Behälter registriert.

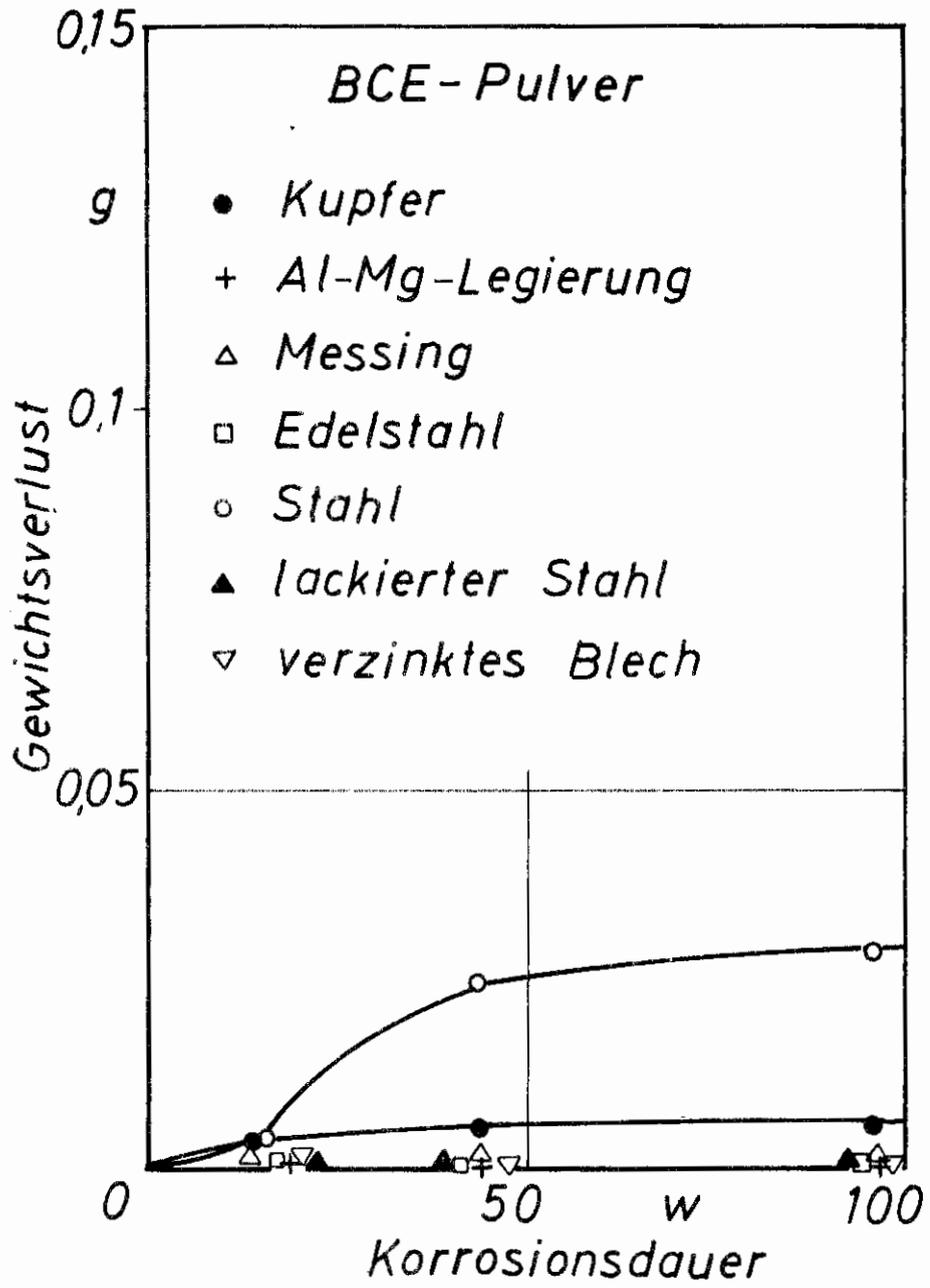
Bild 5. Gewichtsverlust der Proben unter der Einwirkung von BCE-Pulver

nahmen bei den übrigen Proben sind sehr gering und haben praktisch den Wert Null. Bei der Kupfer- und Stahlprobe ist zu erkennen, daß der Gewichtsverlust in den ersten Wochen größer ist. Mit fortschreitender Korrosionsdauer verlangsamt sich der Korrosionsvorgang. Dies ist vermutlich auf die Bildung von schützenden Deckschichten zurückzuführen. Dies ist deutlich in Bild 6 zu erkennen. Hier sind der Korrosionsverlust und die Korrosionsgeschwindigkeit in Abhängigkeit von der Korrosionsdauer für die Proben Stahl, Messing und Kupfer dargestellt. Die übrigen Proben wurden nicht berücksichtigt, da hier kein deutlich meßbarer Korrosionsverlust festzustellen war. Im Gegensatz zum Gewichtsverlust stellt der Korrosionsverlust die Größe dar, mit der die einzelnen Proben bei nicht zu stark verschiedenen Dichten miteinander verglichen werden können. Der Korrosionsverlust der Stahlprobe ist mehr als 4fach so groß wie beim Kupfer, während die Messingprobe den kleinsten Wert dieser drei Proben aufweist. Wie schon beim Verlauf des Gewichtsverlustes festzustellen ist, liegen die größten Korrosionsgeschwindigkeiten in der ersten Hälfte des Versuches und nehmen zum Ende hin infolge der Bildung einer Schutzschicht stark ab.

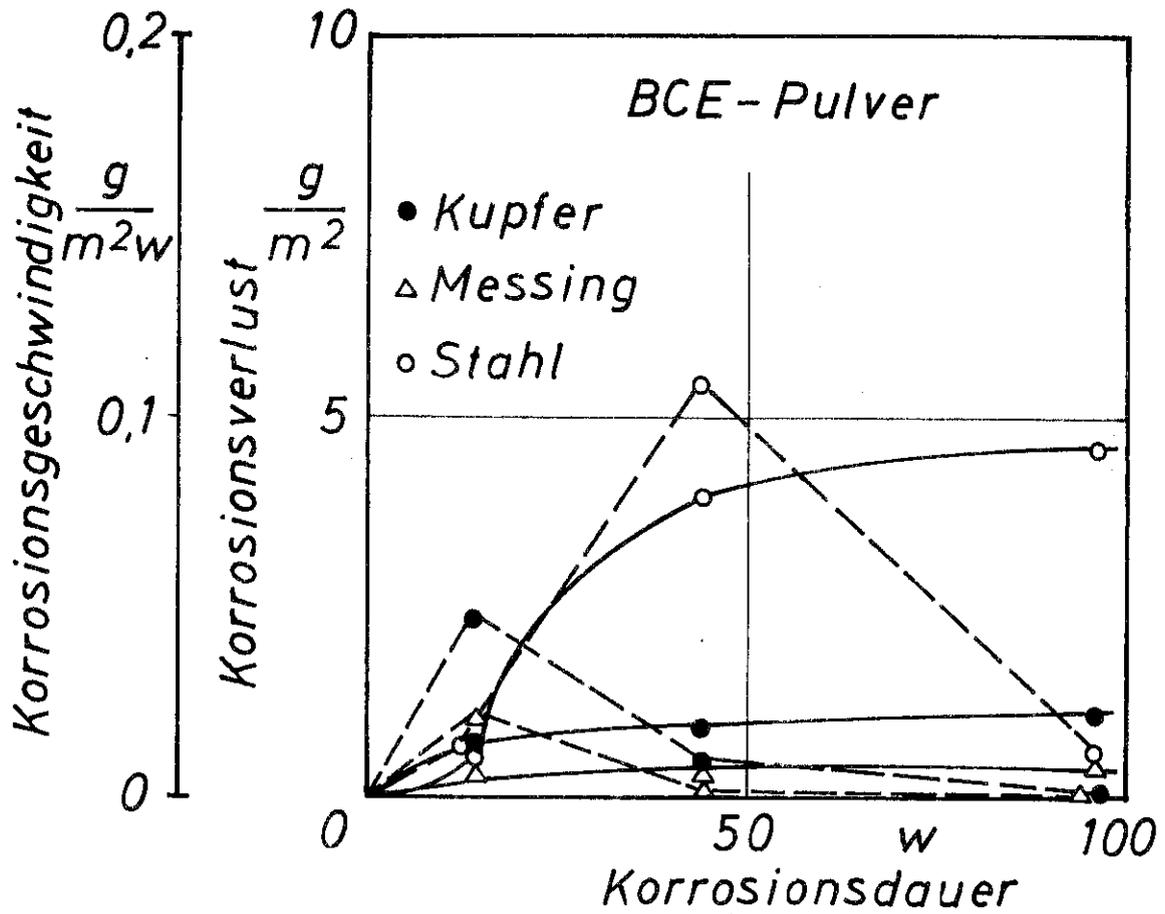
Bild 6. Korrosionsverlust und -geschwindigkeit der Proben unter der Einwirkung von BCE-Pulver
— Korrosionsverlust, --- Korrosionsgeschwindigkeit

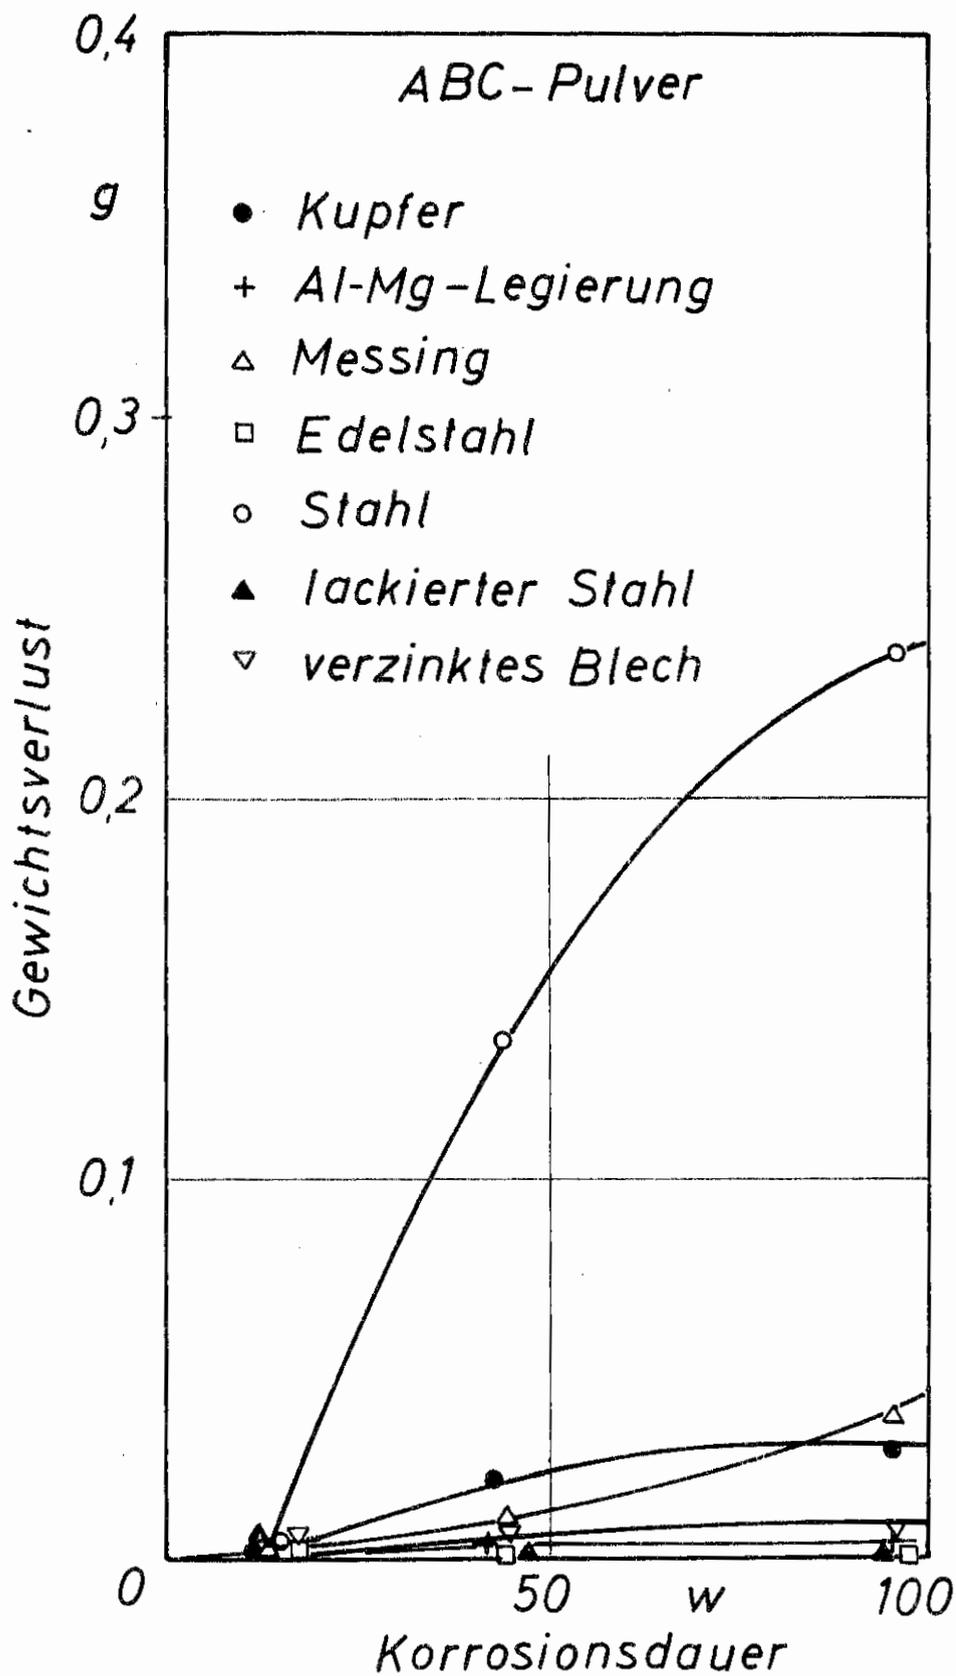
Bild 7. Gewichtsverlust der Proben bei der Einwirkung von ABC-Pulver

Die in Bild 7 aufgezeichneten Meßwerte des Gewichtsverlustes und die berechneten Werte des Korrosionsverlustes in Bild 8 ergänzen die Beobachtungen. Zu Beginn der Einlagerung ist der Korrosionsverlust bei allen Proben praktisch Null. Danach steigt der Korrosionsverlust und die Korrosionsgeschwindigkeit bei Stahl, Messing und Kupfer stärker an. Ähnlich wie beim BCE-Pulver verlangsamt sich anschließend die Korrosionsgeschwindigkeit wieder. Eine Ausnahme bildet die Messingprobe, bei der eine stetige Steigerung festzustellen ist. Bei den übrigen Proben bildet sich mit zunehmender Korrosionsdauer eine Deckschicht aus, die die korrodierende Wirkung des ABC-Pulvers vermindert. Die dunkle Verfärbung der Messingprobe hingegen stellt vermutlich keine Schutzschicht dar. Wie schon beim BCE-Pulver beobachtet wurde, ist die korrodierende Wirkung beim Stahl am größten, während sie bei Messing und Kupfer viel geringer ist. Lackierter Stahl und Edelstahl zeigten keine Korrosionserscheinungen.

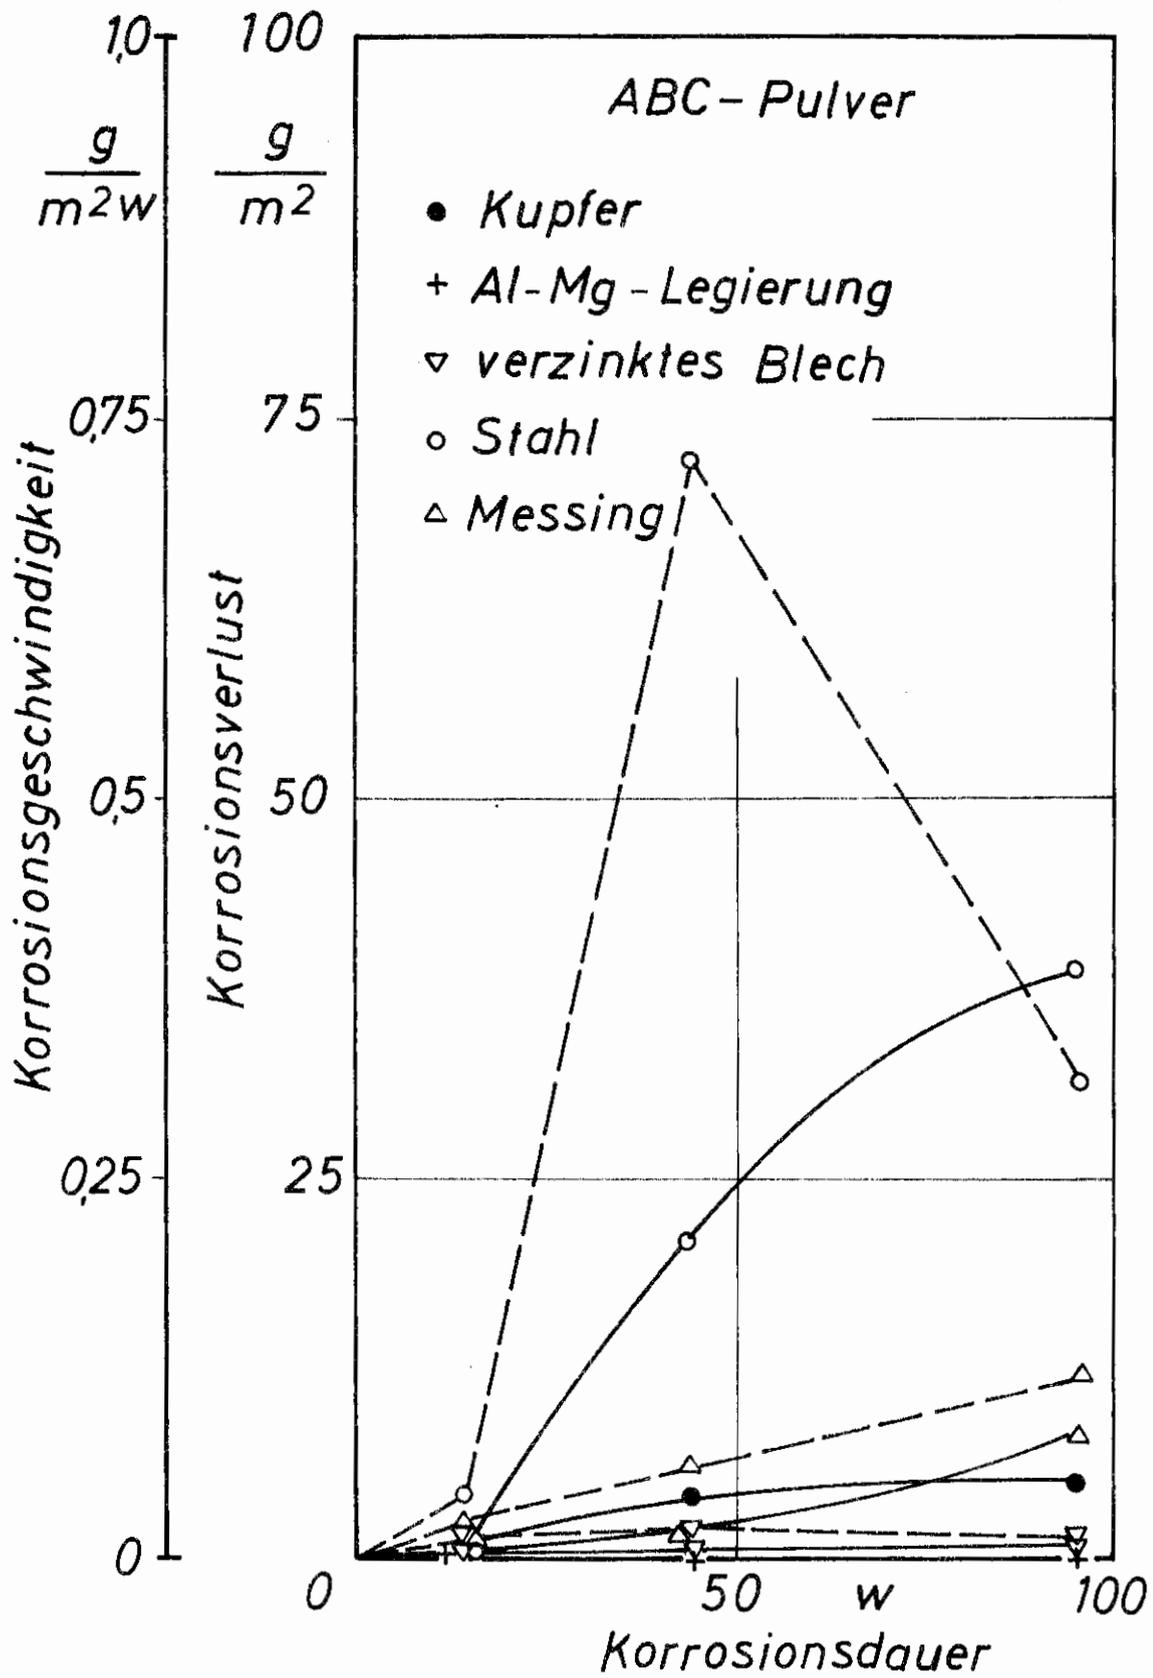
Bild 8. Korrosionsverlust und -geschwindigkeit der Proben unter der Einwirkung des ABC-Pulvers
— Korrosionsverlust, --- Korrosionsgeschwindigkeit

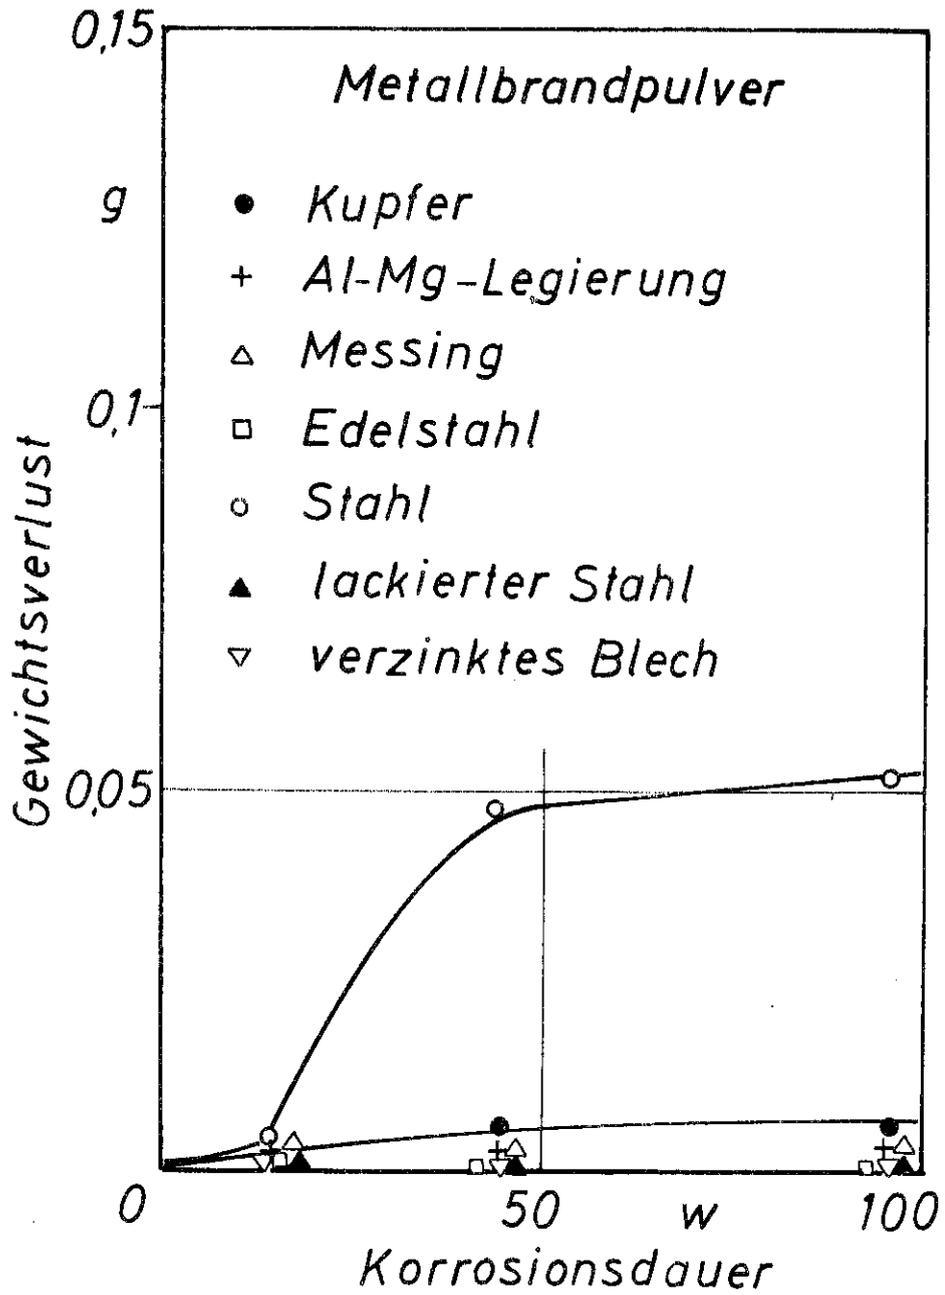
Bild 9. Gewichtsverlust der Proben unter der Einwirkung des Metallbrandpulvers

Das Metallbrandpulver nahm während der Versuchsdauer keine meßbare Feuchte an. Wie schon in Abschnitt 6.1.1. ausgeführt wurde, kann aber ein geringer Feuchtegehalt (<3 %) vorgelegen haben. Bild 9 und 10 zeigen Gewichtsverlust, Korrosionsverlust und Korrosionsgeschwindigkeit aller Proben in Abhängigkeit von der Versuchsdauer. Auch hier sind in den ersten 14 Wochen keine merklichen Korrosionserscheinungen außer bei der Stahlprobe festzustellen. Edelstahl, lackierter Stahl, verzinktes Blech und die Al-Mg-Legierung zeigen keine meßbaren Veränderungen während des

ganzen Versuches. Bei der Stahlprobe ist wiederum der charakteristische Korrosionsverlauf festzustellen: Starke Korrosionserscheinungen in der ersten Hälfte und ein starkes Nachlassen nach ca. 40 Wochen Versuchsdauer. Dies ist abgeschwächt auch beim Kupfer und beim Messing zu beobachten. Der Verlauf der Korrosionsgeschwindigkeit verdeutlicht die Bildung einer Schutzschicht auf der Oberfläche der Proben. Die Korrosionsgeschwindigkeit geht praktisch bis auf Null zurück.

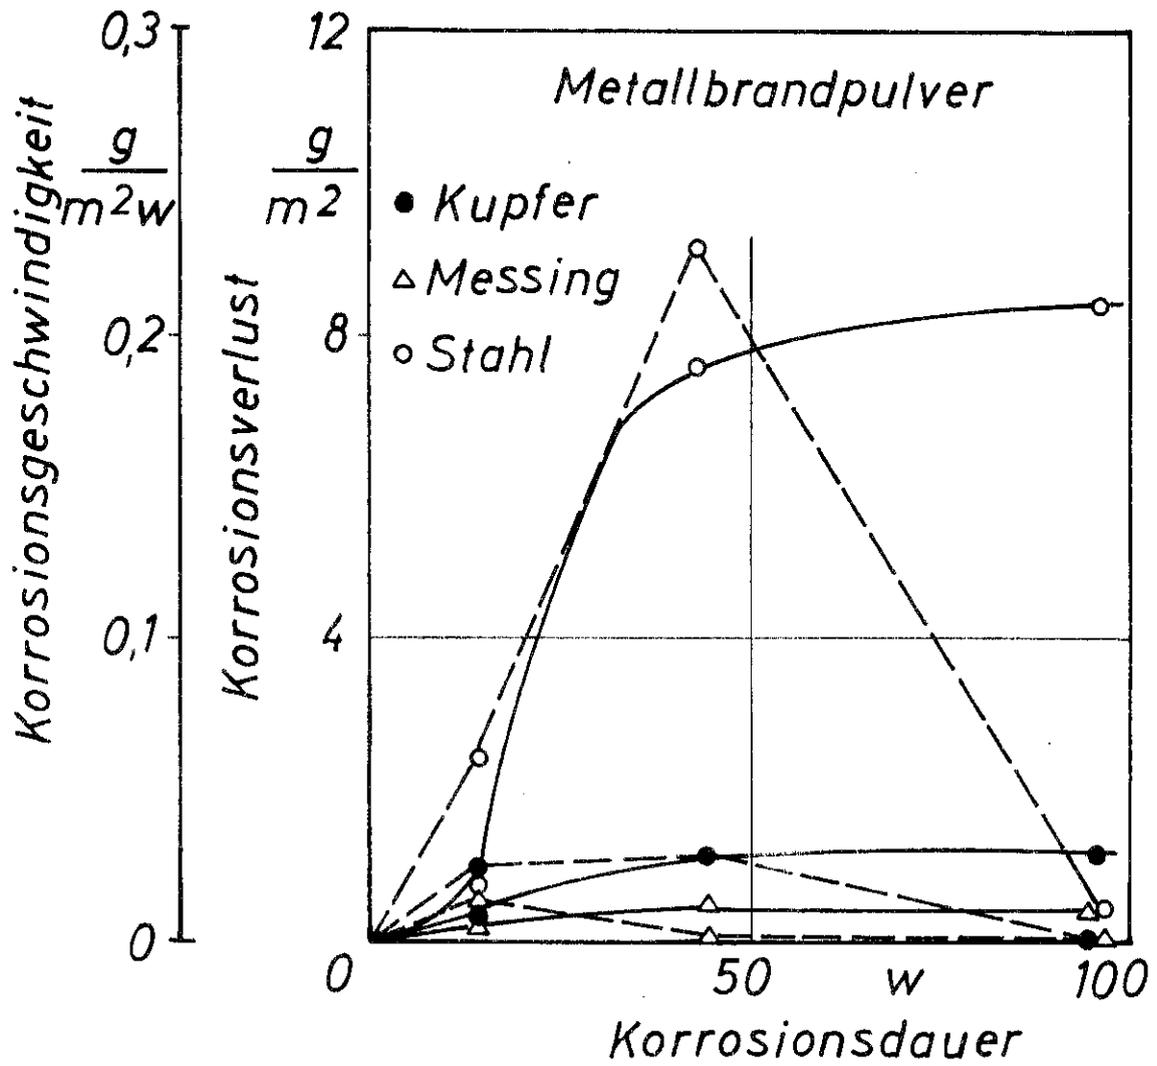
Bild 10. Korrosionsverlust und -geschwindigkeit der Proben unter der Einwirkung des Metallbrandpulvers
— Korrosionsverlust, --- Korrosionsgeschwindigkeit

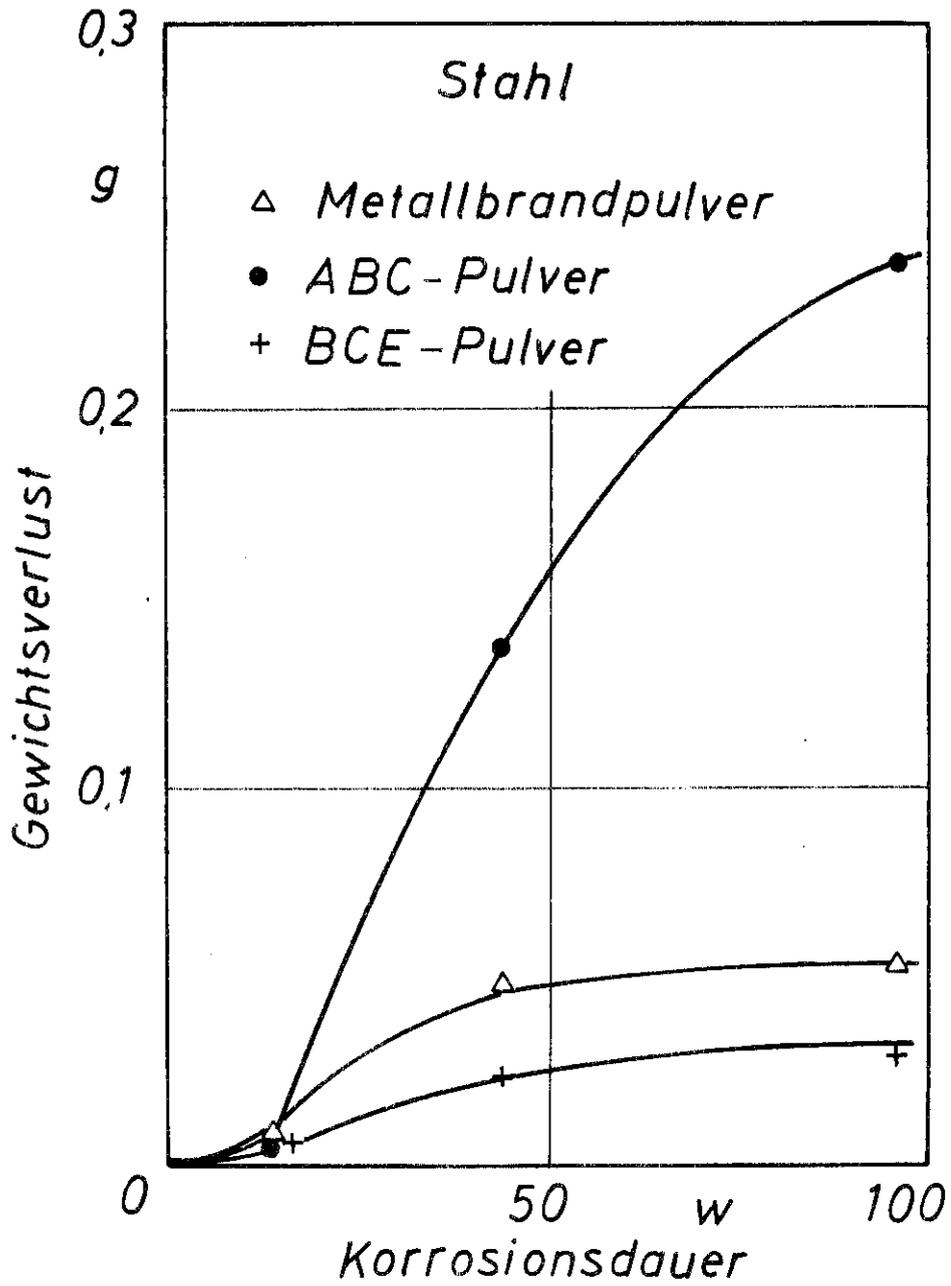
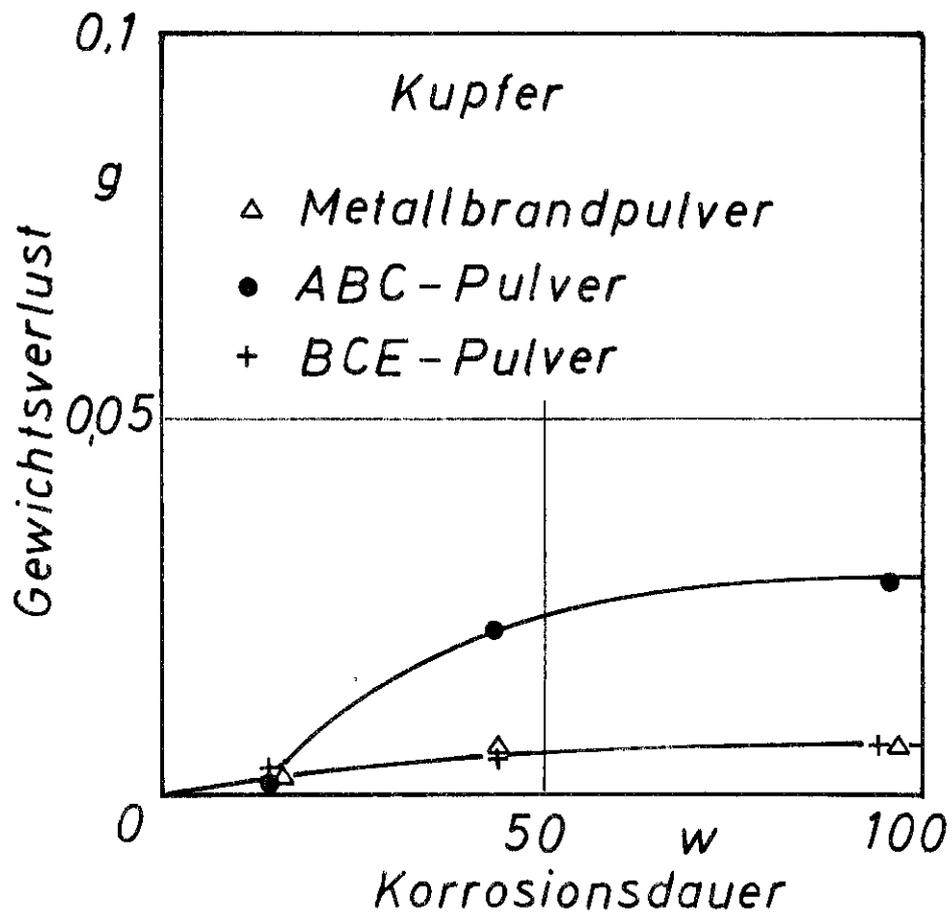
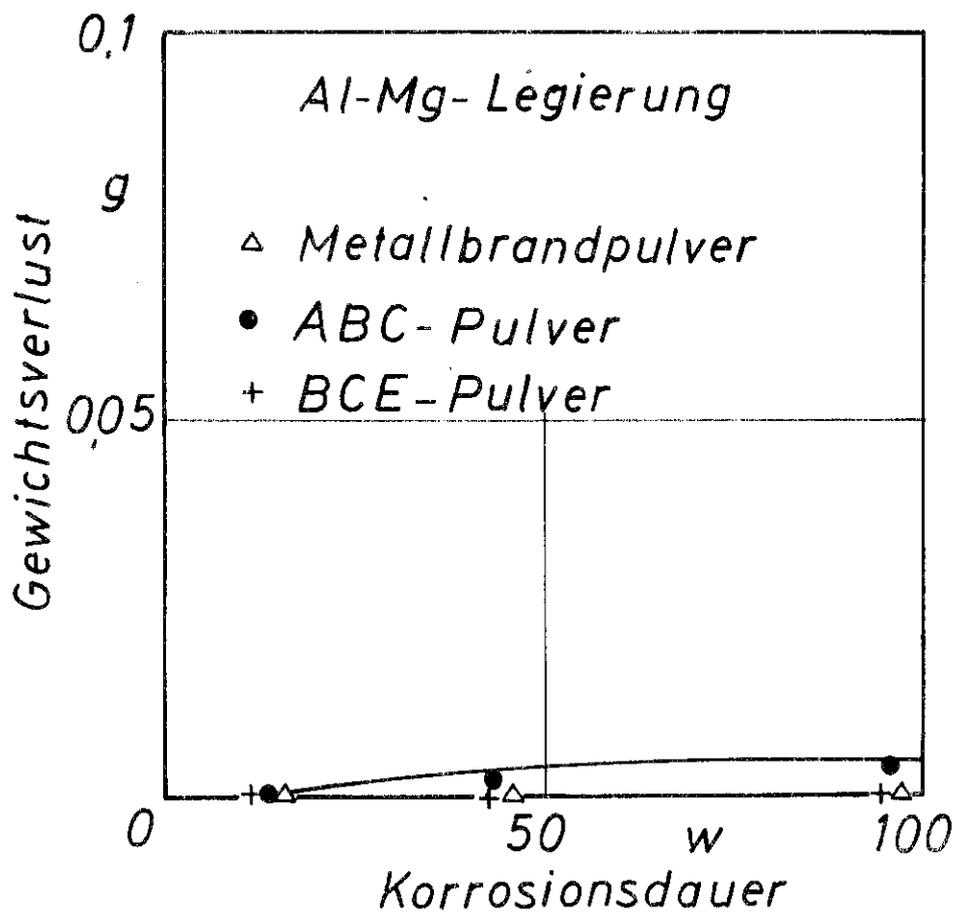
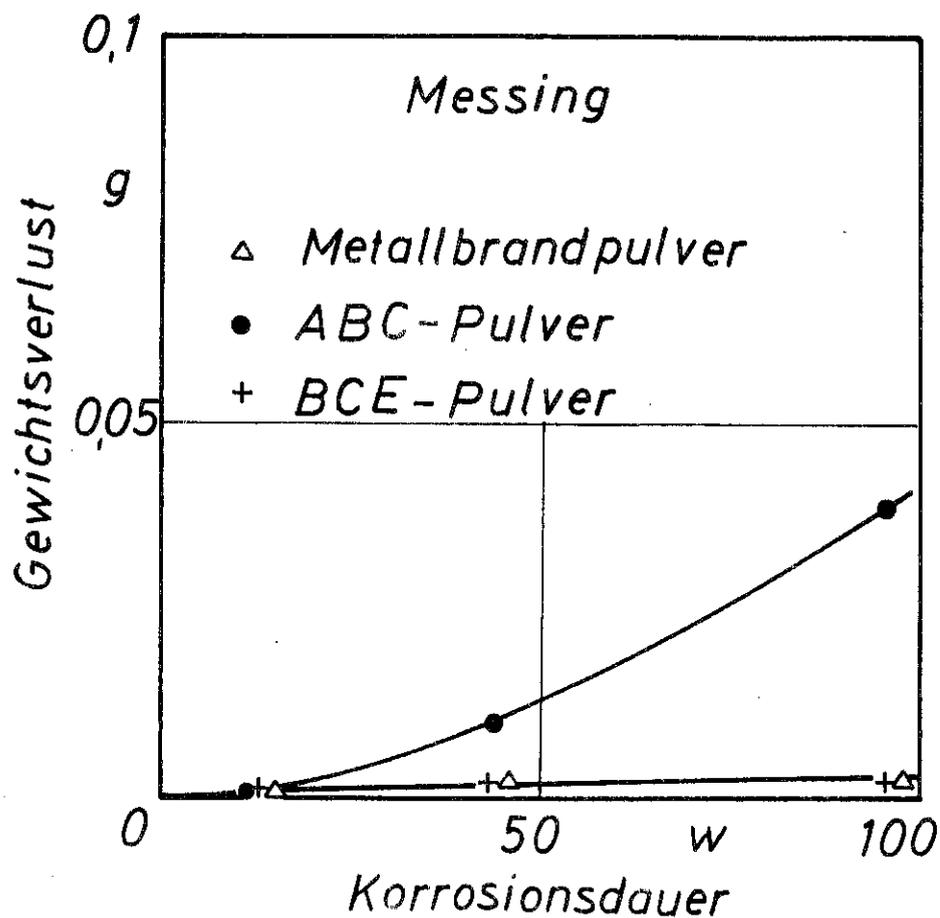
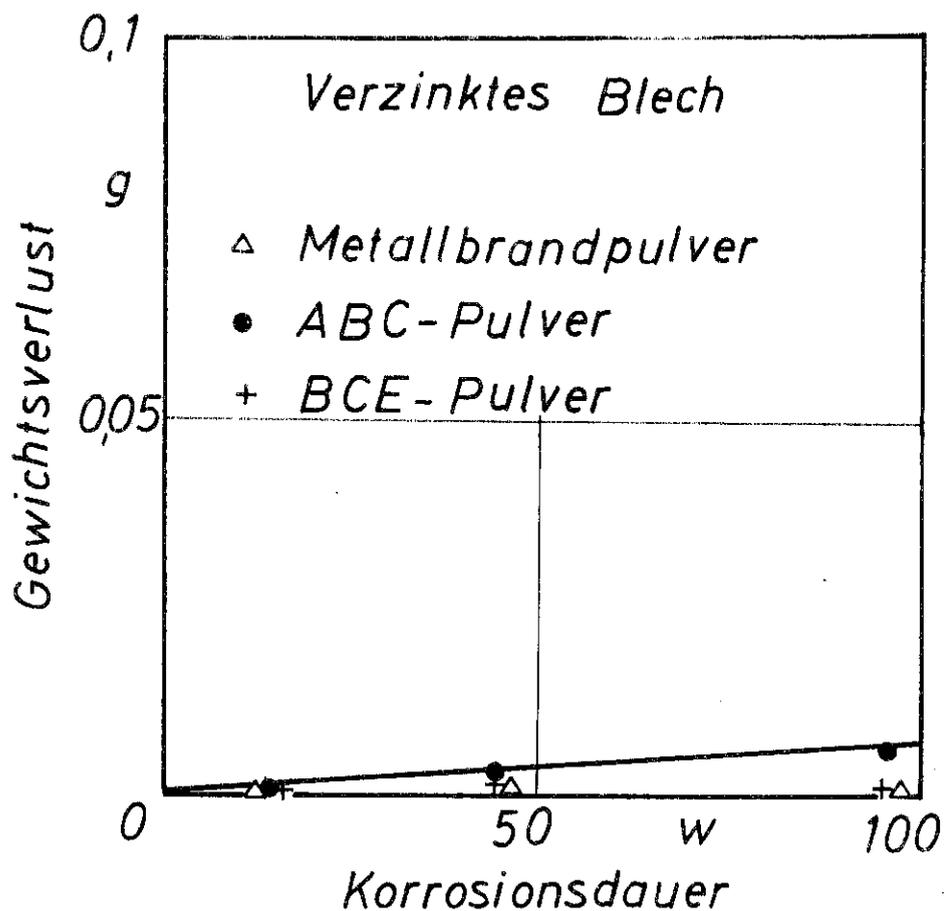
Bild 11. Gewichtsverlust der Stahlprobe unter der Einwirkung der drei Trockenlöschpulver

Bild 12. Gewichtsverlust der kupferprobe unter der Einwirkung der drei Trockenlöschpulver

Bild 13. Gewichtsverlust der Probe aus der Al-Mg-Legierung unter der Einwirkung der drei Trockenlöschpulver

Bild 14. Gewichtsverlust der Messingprobe unter der Einwirkung der drei Trockenlöschpulver

Bild 15. Gewichtsverlust der Probe aus verzinktem Blech unter der Einwirkung der drei Trockenlöschpulver

In den Bildern 11-15 ist der gewichtsverlust der Proben aus Stahl, Kupfer, Al-Mg-Legierung, Messing und verzinktem Blech unter der Einwirkung des Metallbrandpulvers, des ABC- und BCE-Pulvers dargestellt. In den Bildern 16-20 sind die Werte für den Korrosionsverlust und die Korrosionsgeschwindigkeit aufgezeichnet. Alle Proben, bei denen Korrosionserscheinungen festgestellt wurden, werden von dem ABC-Pulver am stärksten korrodiert, das BCE-Pulver hatte die schwächste Wirkung. Bei den Proben aus verzinktem Blech und aus der Al-Mg-Legierung konnten keine meßbaren Korrosionserscheinungen unter der Einwirkung des BCE-Pulvers und des Metallbrandpulvers beobachtet werden. Die korrodierende Wirkung des Metallbrandpulvers und des BCE-Pulvers ist bei der Kupfer- und Messingprobe die gleiche, während die Stahlprobe vom Metallbrandpulver etwas stärker angegriffen wird als vom BCE-Pulver. Die im Vergleich zu den beiden anderen Pulvern erhöhte Korrosionswirkung des ABC-Pulvers ist vermutlich auf den höheren Feuchtegehalt dieses Pulvers zurückzuführen. Da die Pulver bei Raumtemperaturen lagerten, ist eine thermische Zersetzung auszuschließen, so daß ein Angriff durch gasförmige Zersetzungsprodukte nicht möglich war. Mit dem
