Forschungsbericht Nr. 25

"Folgeschäden von Löschpulvern an Maschinen und
sonstigen empfindlichen Gegenständen durch Korrosion"

Dipl.-Ing. Wolfgang Hoffmann

Forschungsstelle für Brandschutztechnik
an der Universität Karlsruhe (TH)

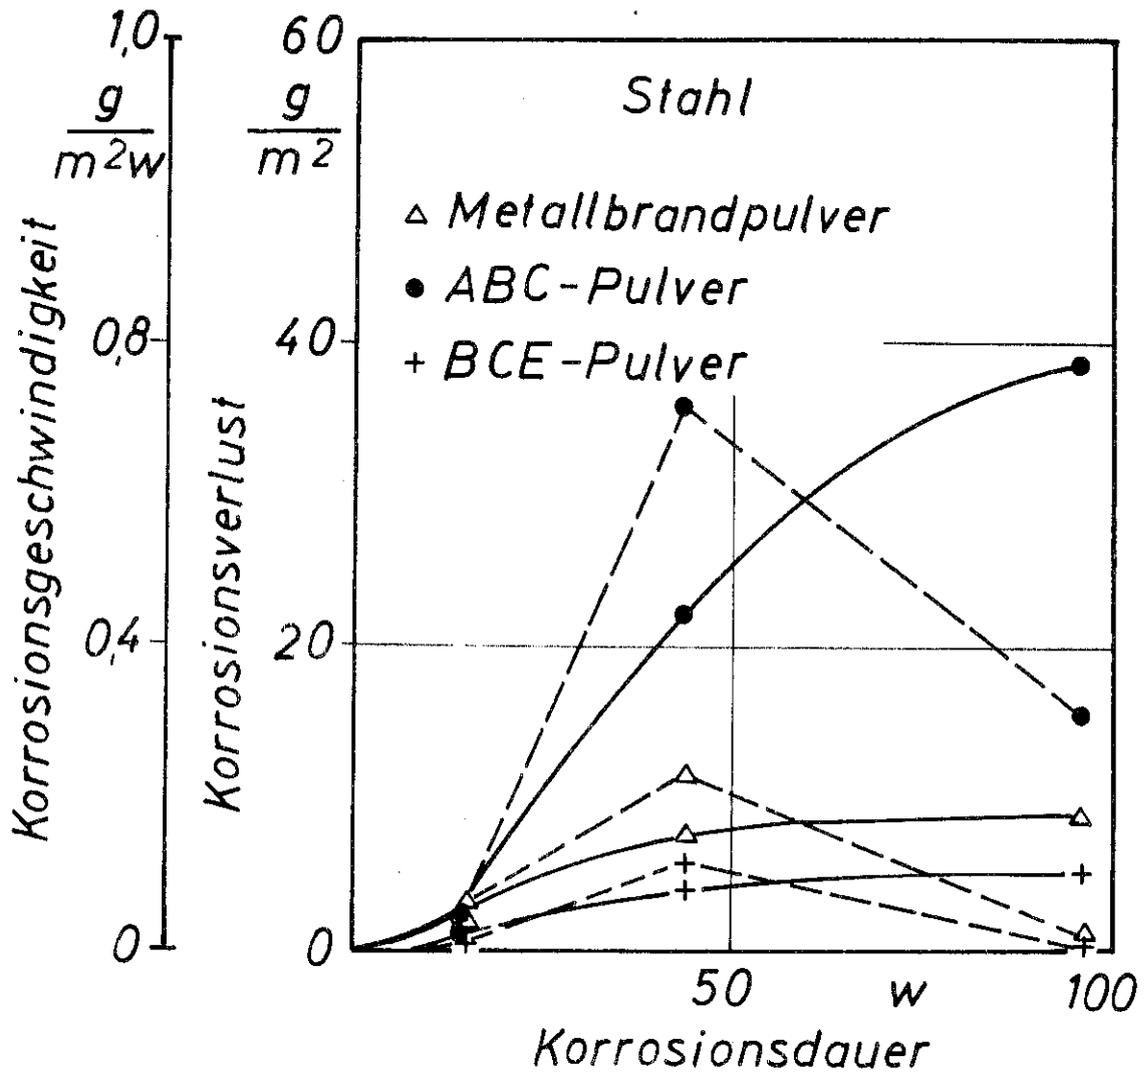
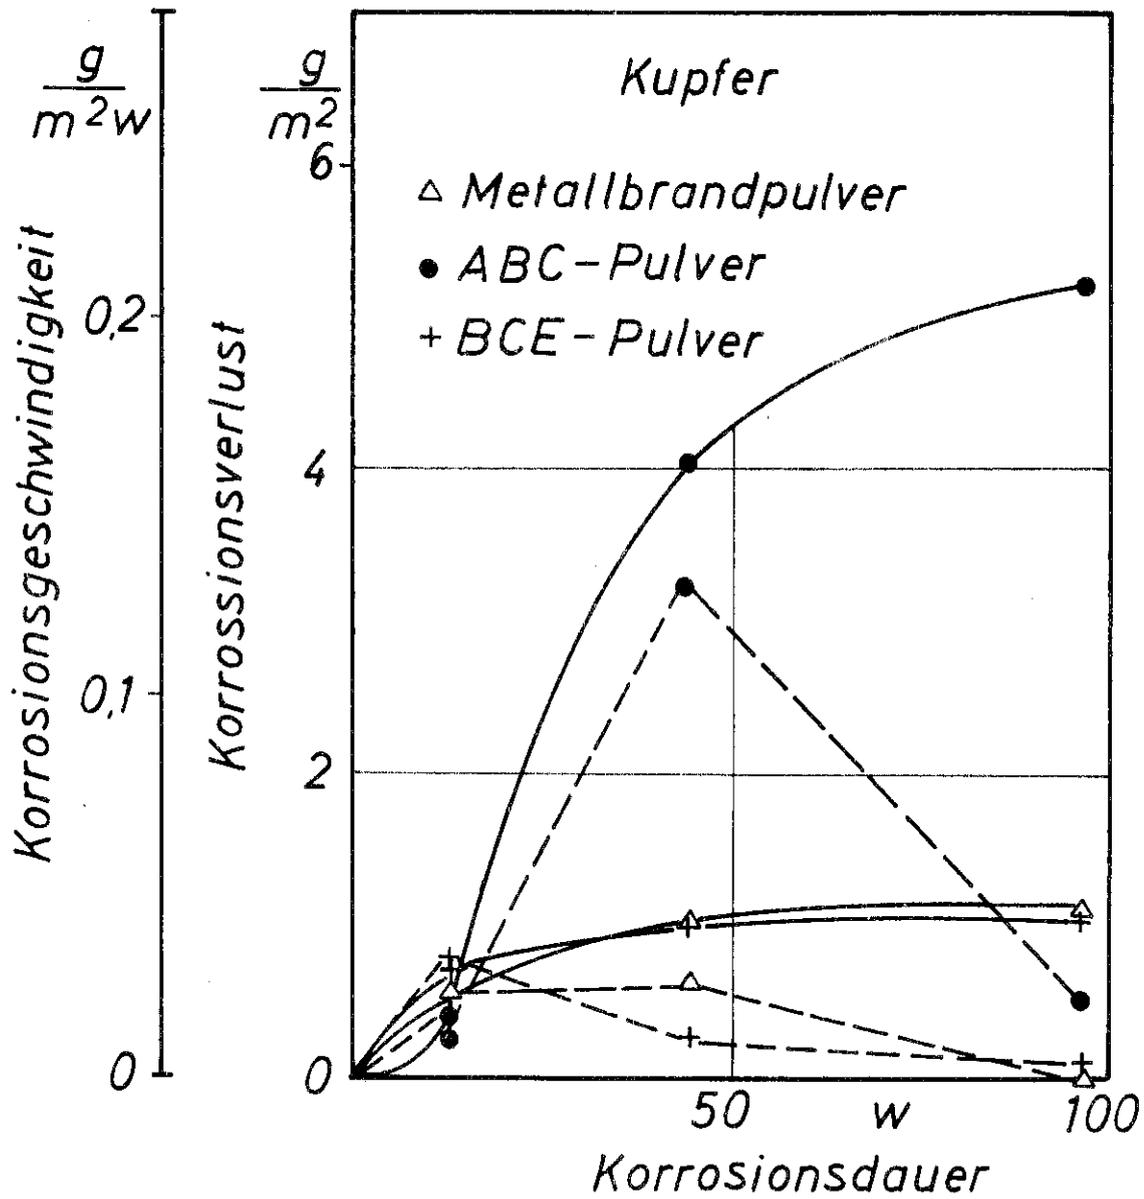
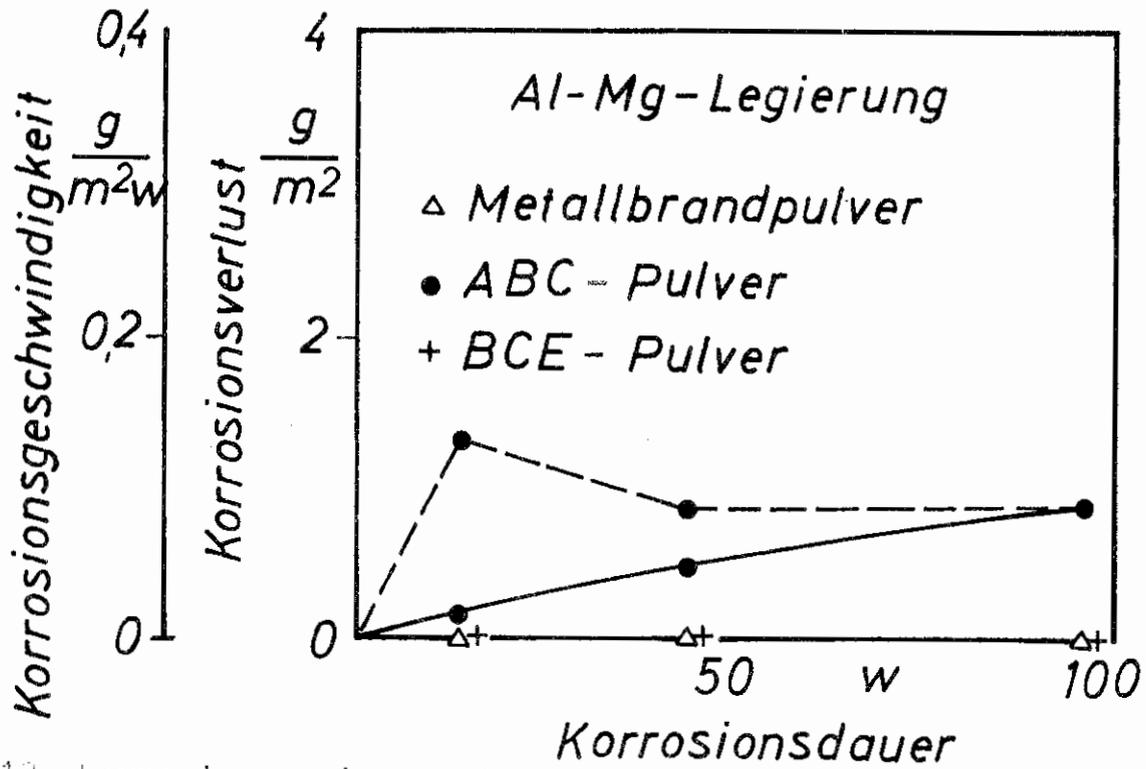
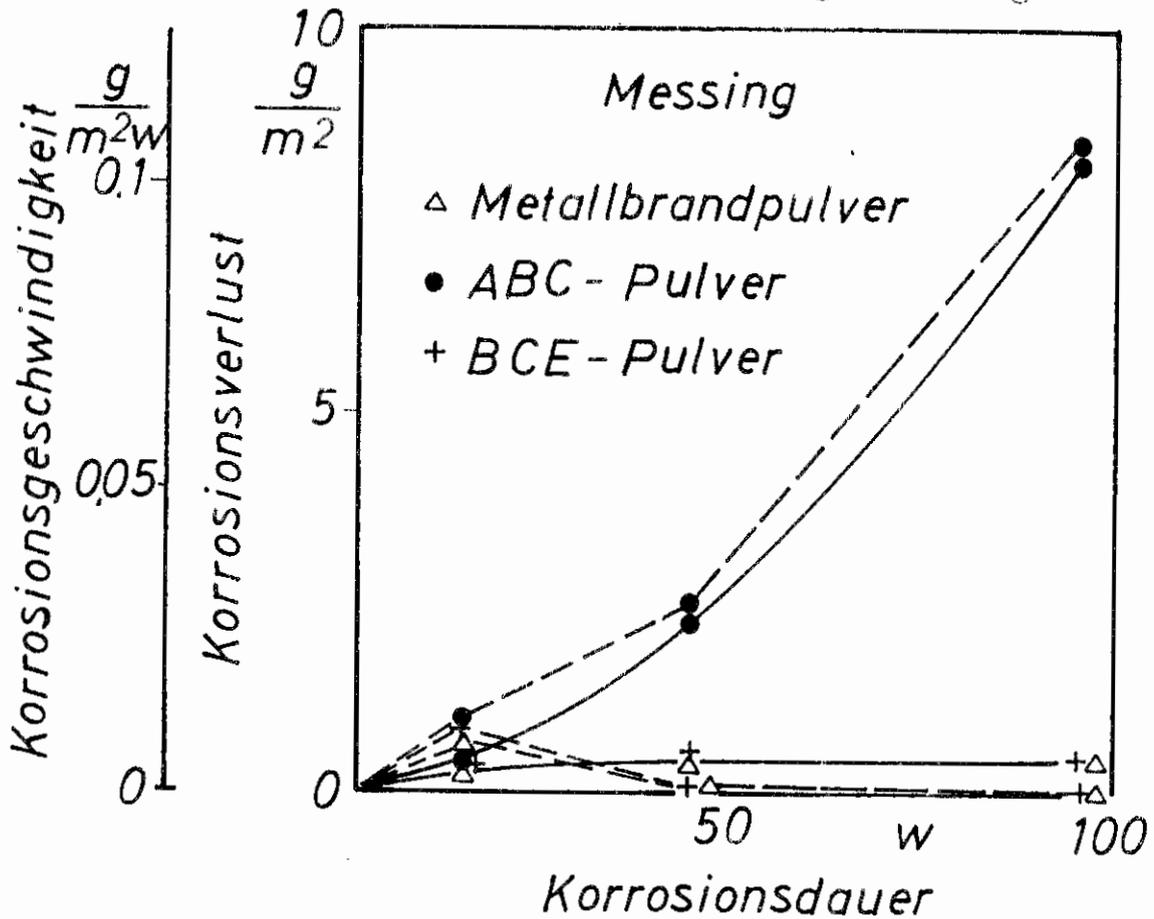
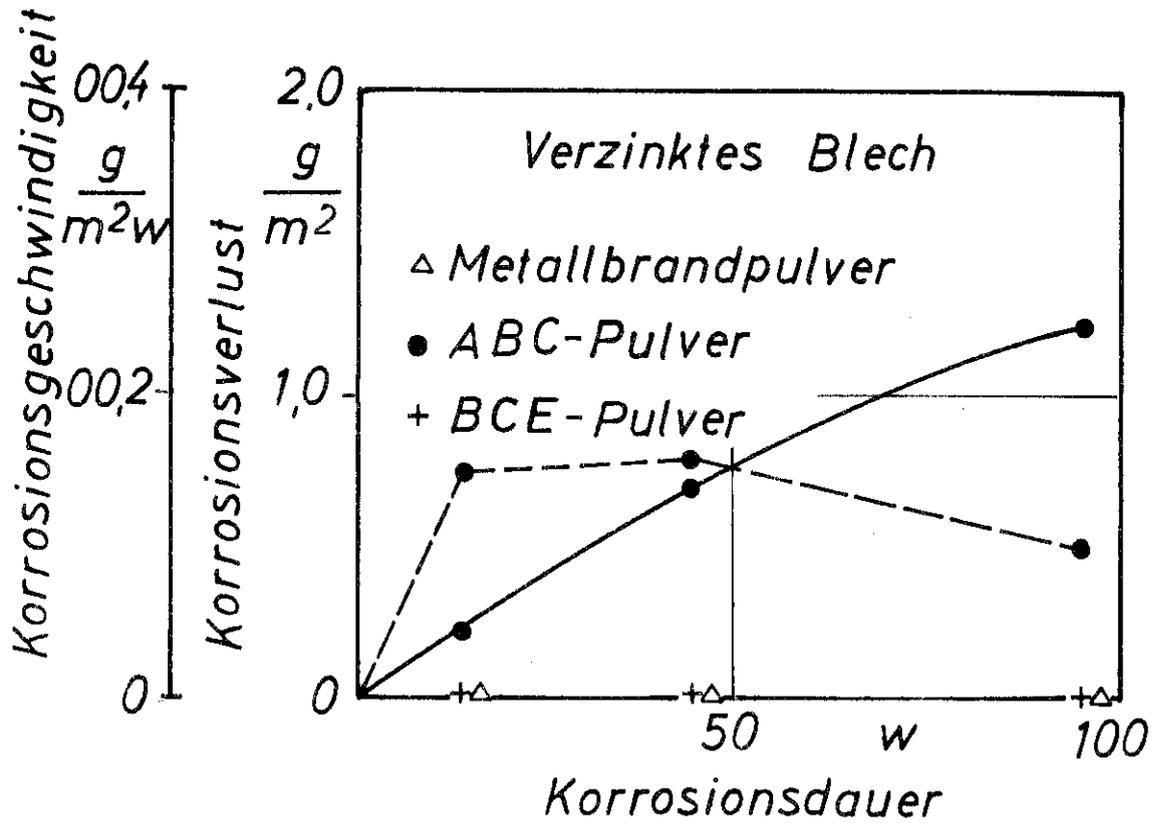
Bild 16. Korrosionsverlust und -geschwindigkeit der Stahlprobe unter der Einwirkung der drei Trockenlöschpulver
— Korrosionsverlust, --- Korrosionsgeschwindigkeit

Bild 17. Korrosionsverlust und -geschwindigkeit der Kupferprobe unter der Einwirkung der drei Trockenlöschpulver

Bild 18. Korrosionsverlust und -geschwindigkeit der Probe aus der Al-Mg-Legierung unter der Einwirkung der drei Trockenlöschpulver
— Korrosionsverlust, --- Korrosionsgeschwindigkeit

Bild 19. Korrosionsverlust und -geschwindigkeit der Messingprobe unter der Einwirkung der drei Trockenlöschpulver
— Korrosionsverlust, --- Korrosionsgeschwindigkeit

Bild 20. Korrosionsverlust und -geschwindigkeit der Probe aus verzinktem Blech unter der Einwirkung der drei Trockenlöschpulver
— Korrosionsverlust, --- Korrosionsgeschwindigkeit

In den Bildern 11-15 ist der gewichtsverlust der Proben aus Stahl, Kupfer, Al-Mg-Legierung, Messing und verzinktem Blech unter der Einwirkung des Metallbrandpulvers, des ABC- und BCE-Pulvers dargestellt. In den Bildern 16-20 sind die Werte für den Korrosionsverlust und die Korrosionsgeschwindigkeit aufgezeichnet. Alle Proben, bei denen Korrosionserscheinungen festgestellt wurden, werden von dem ABC-Pulver am stärksten korrodiert, das BCE-Pulver hatte die schwächste Wirkung. Bei den Proben aus verzinktem Blech und aus der Al-Mg-Legierung konnten keine meßbaren Korrosionserscheinungen unter der Einwirkung des BCE-Pulvers und des Metallbrandpulvers beobachtet werden. Die korrodierende Wirkung des Metallbrandpulvers und des BCE-Pulvers ist bei der Kupfer- und Messingprobe die gleiche, während die Stahlprobe vom Metallbrandpulver etwas stärker angegriffen wird als vom BCE-Pulver. Die im Vergleich zu den beiden anderen Pulvern erhöhte Korrosionswirkung des ABC-Pulvers ist vermutlich auf den höheren Feuchtegehalt dieses Pulvers zurückzuführen. Da die Pulver bei Raumtemperaturen lagerten, ist eine thermische Zersetzung auszuschließen, so daß ein Angriff durch gasförmige Zersetzungsprodukte nicht möglich war. Mit dem

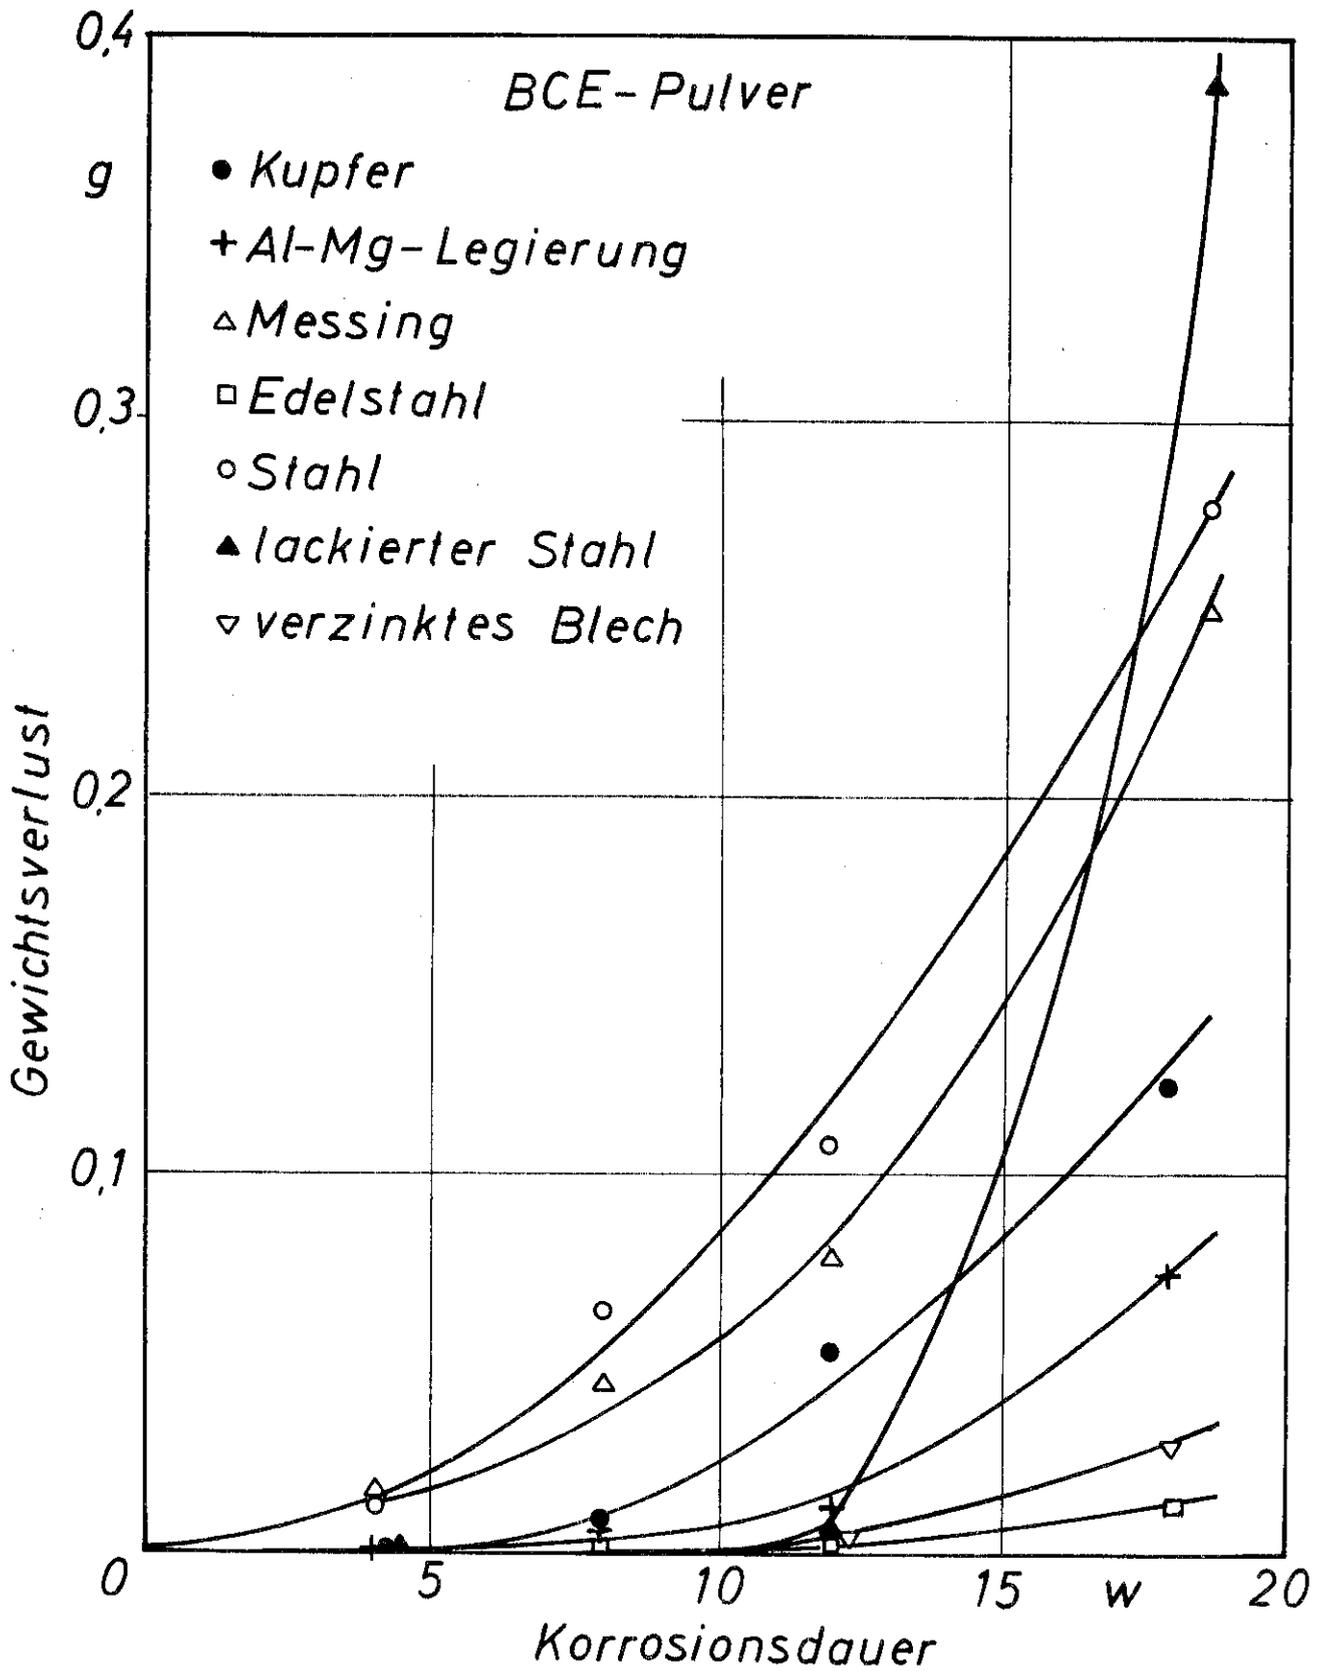
Bild 23. Gewichtsverlust der Proben unter der Einwirkung des BCE-Pulvers

In den Bildern 23 und 24 sind die quantitativen Meßergebnisse für den Gewichtsverlust, für den Korrosionsverlust und für die Korrosionsgeschwindigkeit dargestellt. Gegenüber dem Langzeitversuch weisen alle Proben während der gesamten Versuchsdauer einen wachsenden Gewichts- bzw. Korrosionsverlust bei steigender Korrosionsgeschwindigkeit auf. Dies ist ein Zeichen dafür, daß sich innerhalb der kürzeren Versuchsdauer keine Deckschicht ausbilden konnte, die den Korrosionsangriff abschwächte. Obwohl die beiden Stahlproben bei Versuchsende einen größeren Gewichtsverlust aufweisen als die Messing- und Kupferprobe, verschiebt sich die Reihenfolge bezüglich des Korrosionsverlustes. Die Messingprobe erreicht hier den größten Wert, danach folgt die lackierte Stahlprobe, Kupfer und unbehandelter Stahl haben den gleichen Wert. Diese Unterschiede im Vergleich zum Gewichtsverlust sind auf die Definition des Korrosionsverlustes, der auch als Flächen-gewichtsverlust bezeichnet wird, zurückzuführen. Im Gegensatz zu ΔG stellt K einen relativen Wert dar, der auf

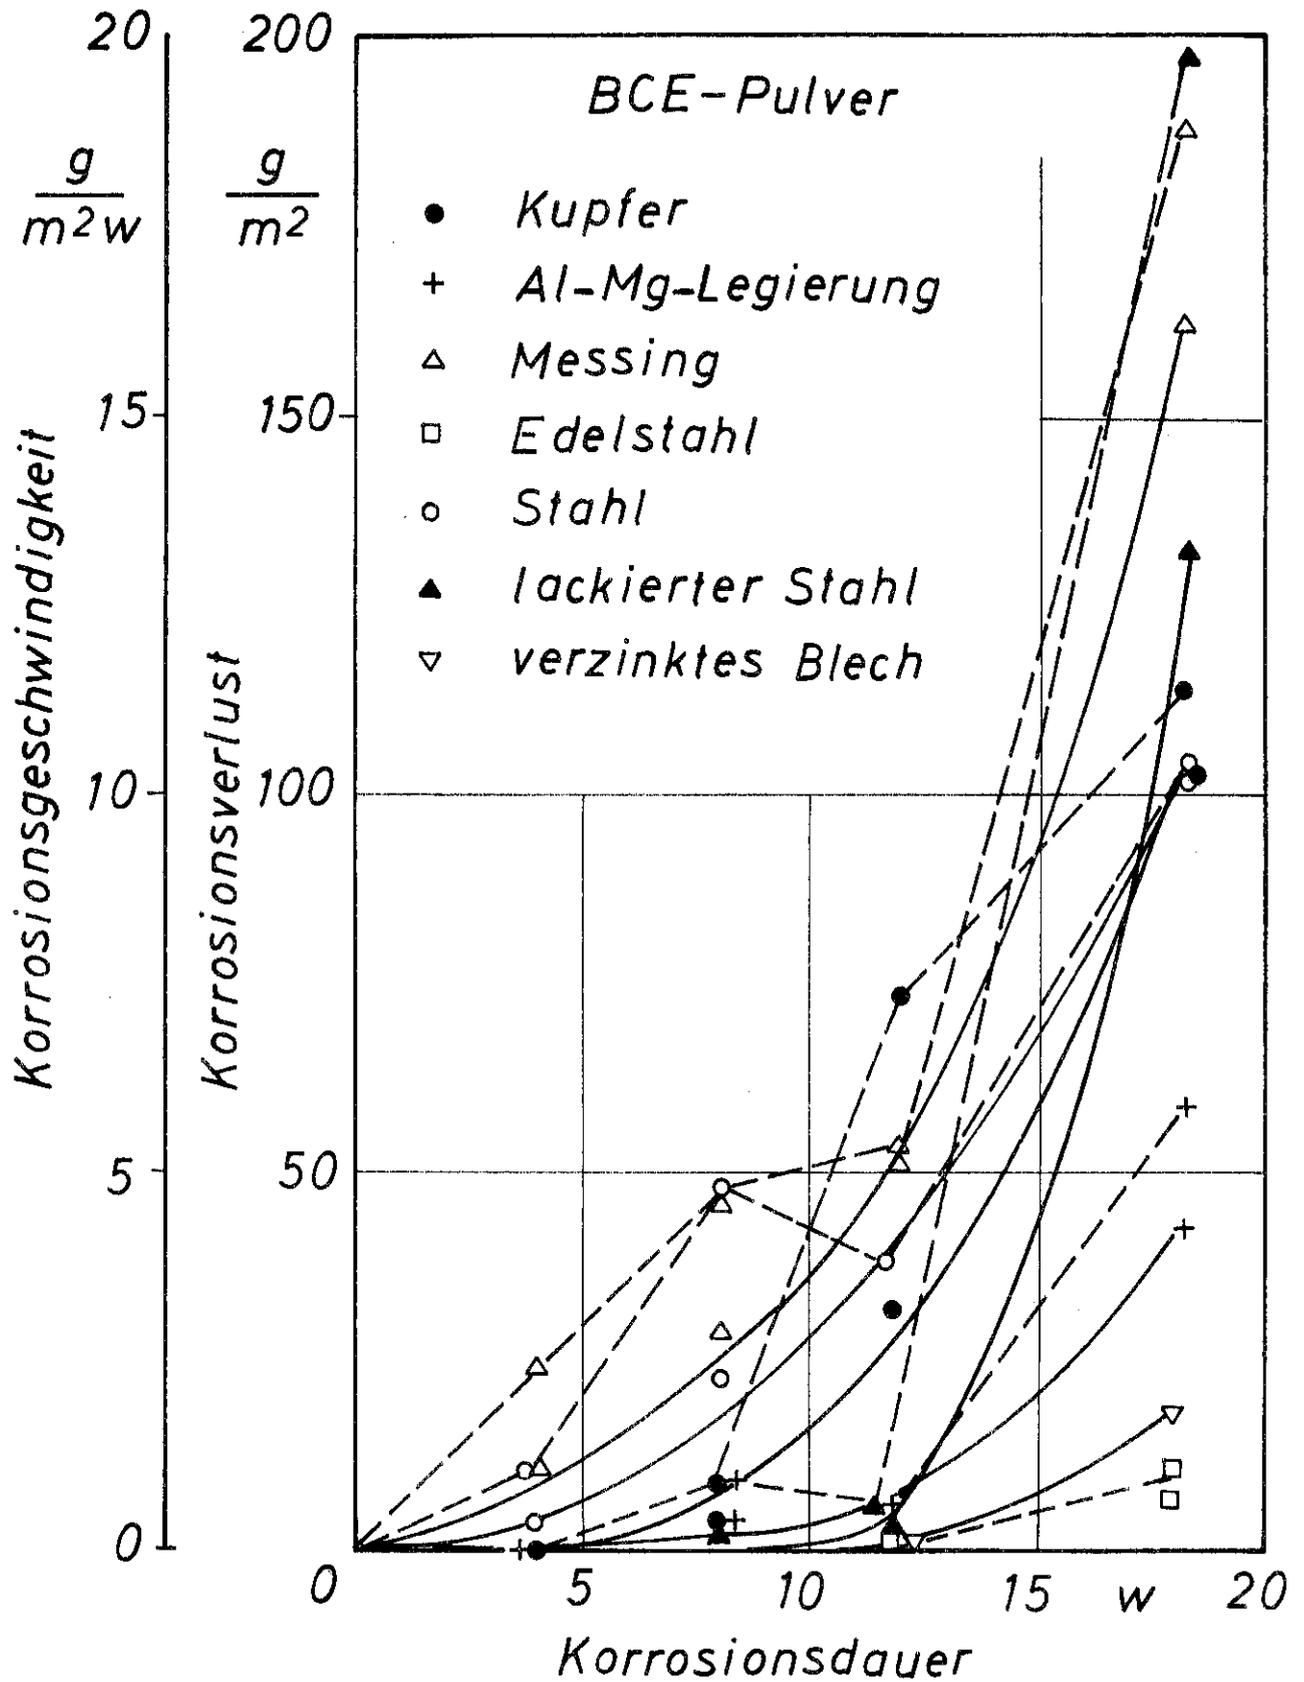
Bild 24. Korrosionsverlust und -geschwindigkeit der Proben unter der Einwirkung des BCE-Pulvers
— Korrosionsverlust, --- Korrosionsgeschwindigkeit

die korrodierte Oberfläche der Probe bezogen ist. Im vorliegenden Fall hatten die Stahlproben eine größere Oberfläche als die Messing- und Kupferprobe. Unter den verstärkten Angriffsbedingungen konnten auch bei den Proben aus der Al-Mg-Legierung und dem verzinktem Blech deutliche Korrosionserscheinungen beobachtet werden, die am Gewichts- bzw. Korrosionsverlust erkennbar sind. Auch die Edelstahlprobe weist einen meßbaren Gewichtsverlust auf. Dieser Wert liegt aber an der Grenze der Meßgenauigkeit und ist daher mit größeren Fehlern behaftet. Aus den Kurvenverläufen in den Bildern 23 und 24 geht hervor, daß der Korrosionsschutz durch die Lackschicht und den Zinküberzug auf den Stahlproben erst nach der 10. Woche seine Wirkung verliert. Danach setzt vor allem bei der lackierten Stahlprobe eine starke Korrosion ein.

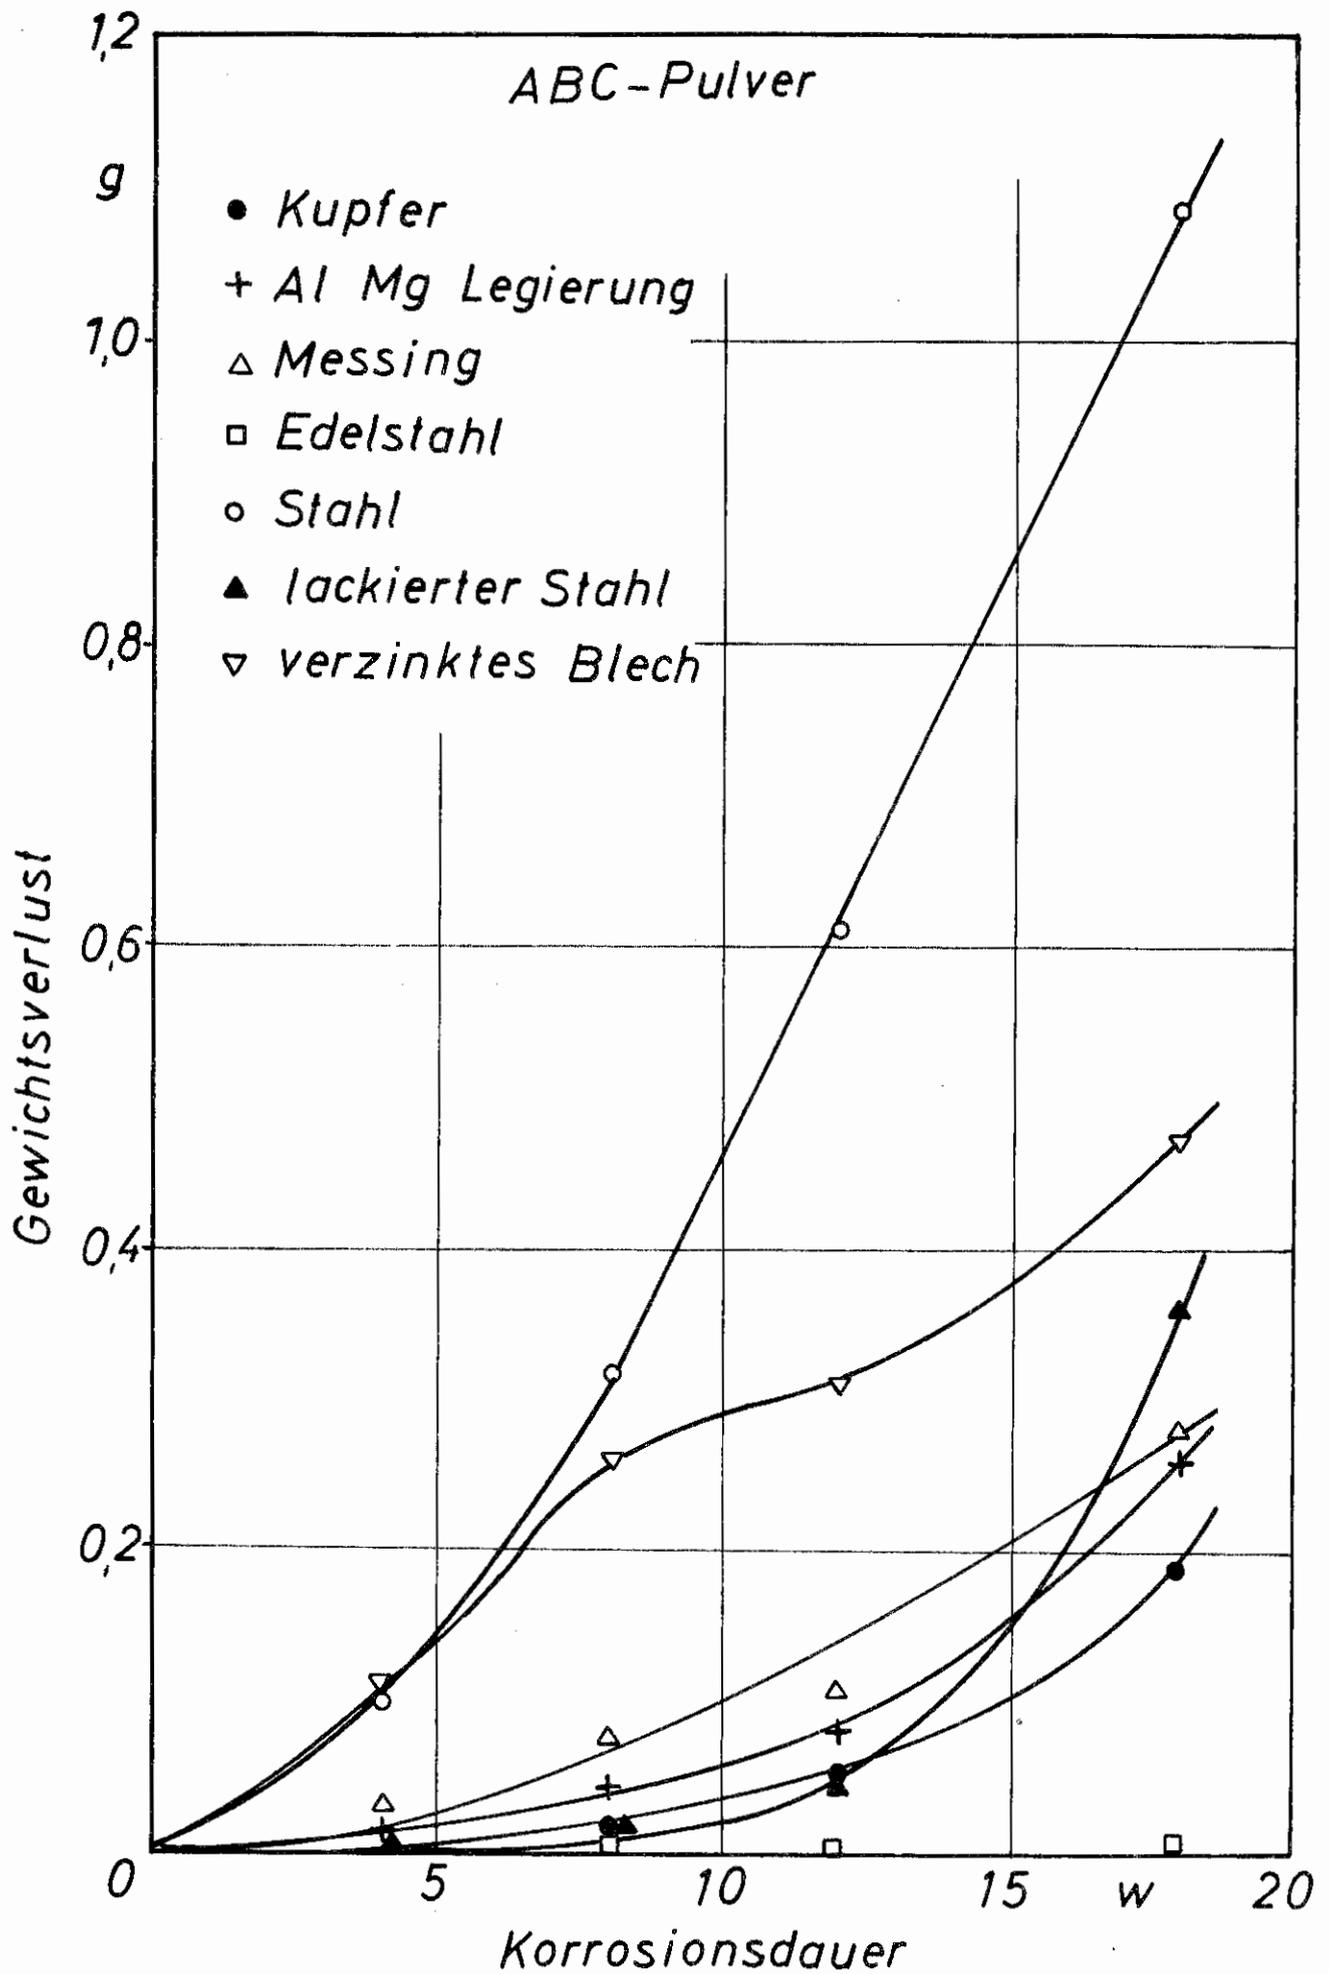
Bild 25. Gewichtsverlust der Proben unter der Einwirkung des ABC-Pulvers

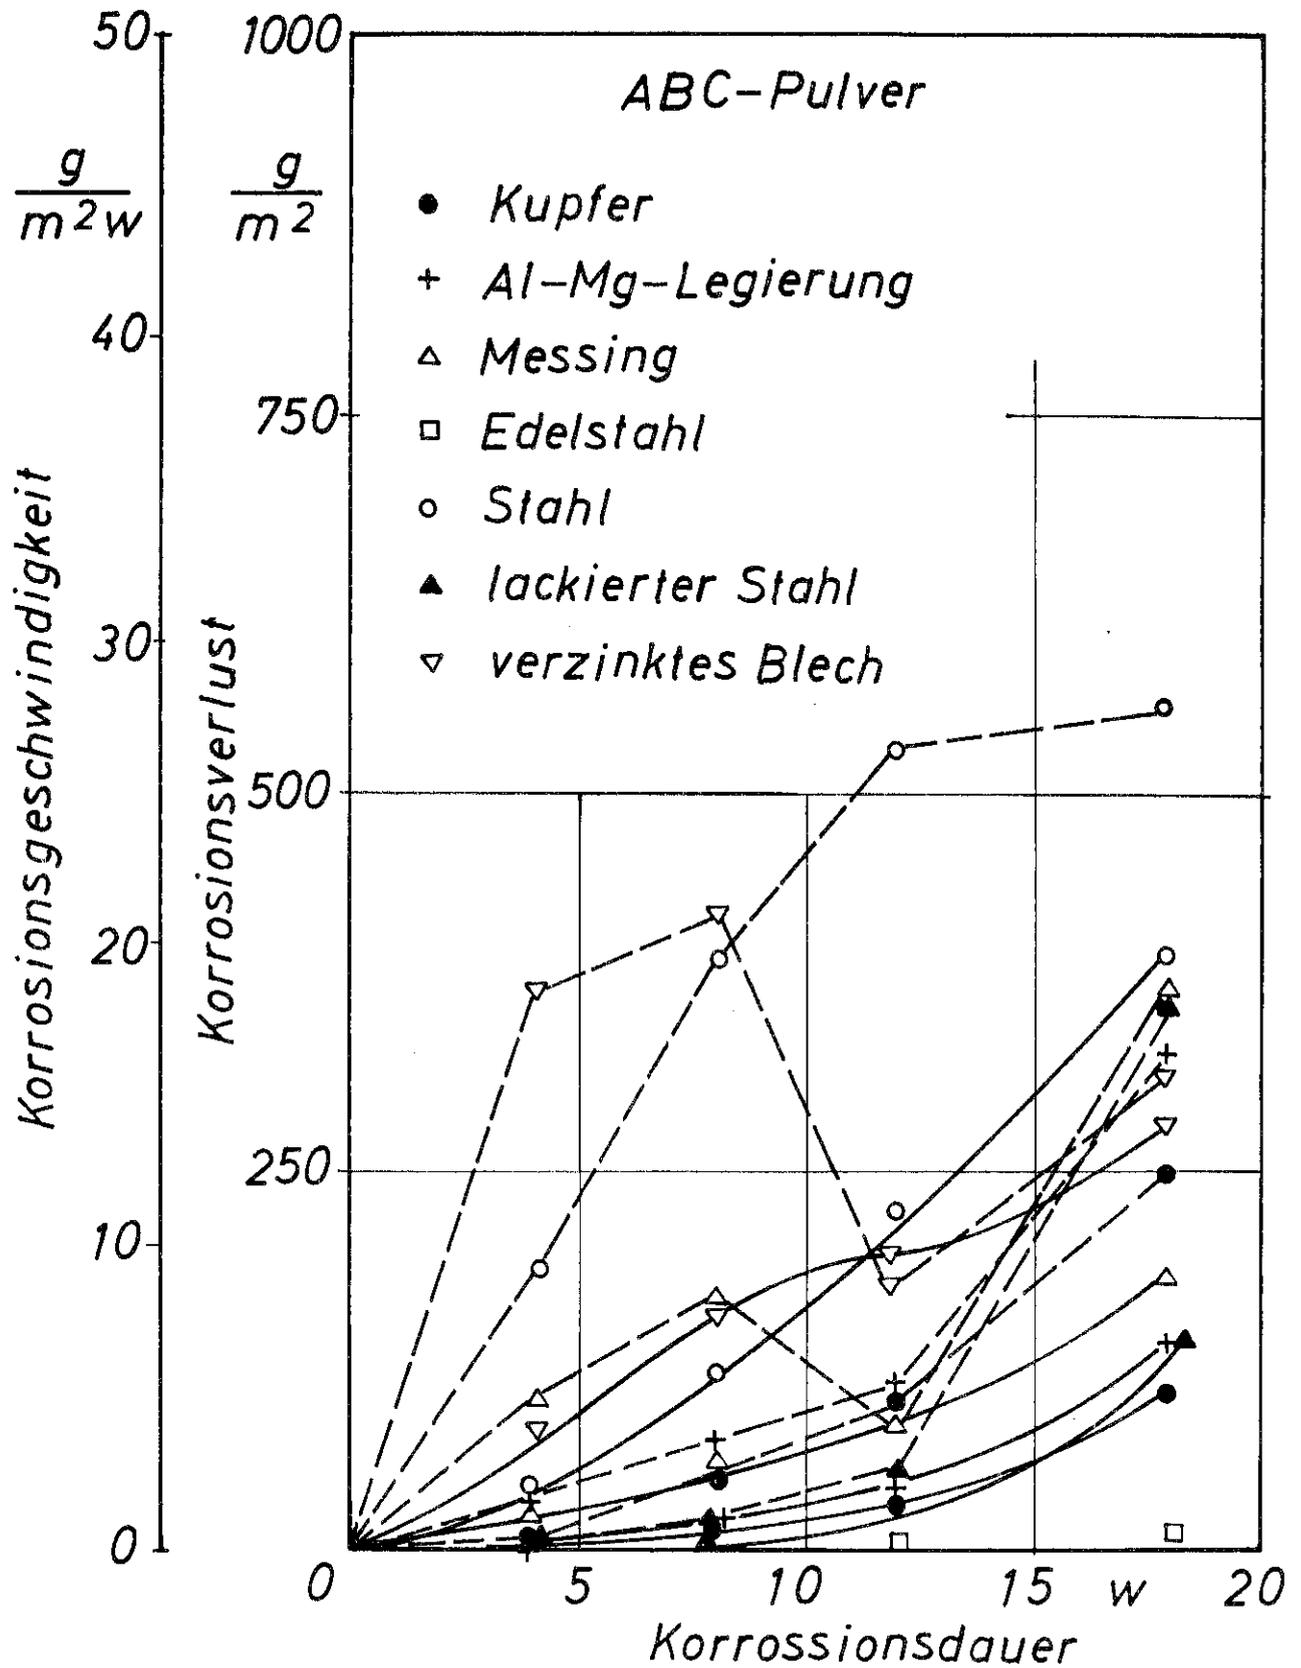
Bild 26. Korrosionsverlust und -geschwindigkeit der Proben unter der Einwirkung des ABC-Pulvers
— Korrosionsverlust, --- Korrosionsgeschwindigkeit

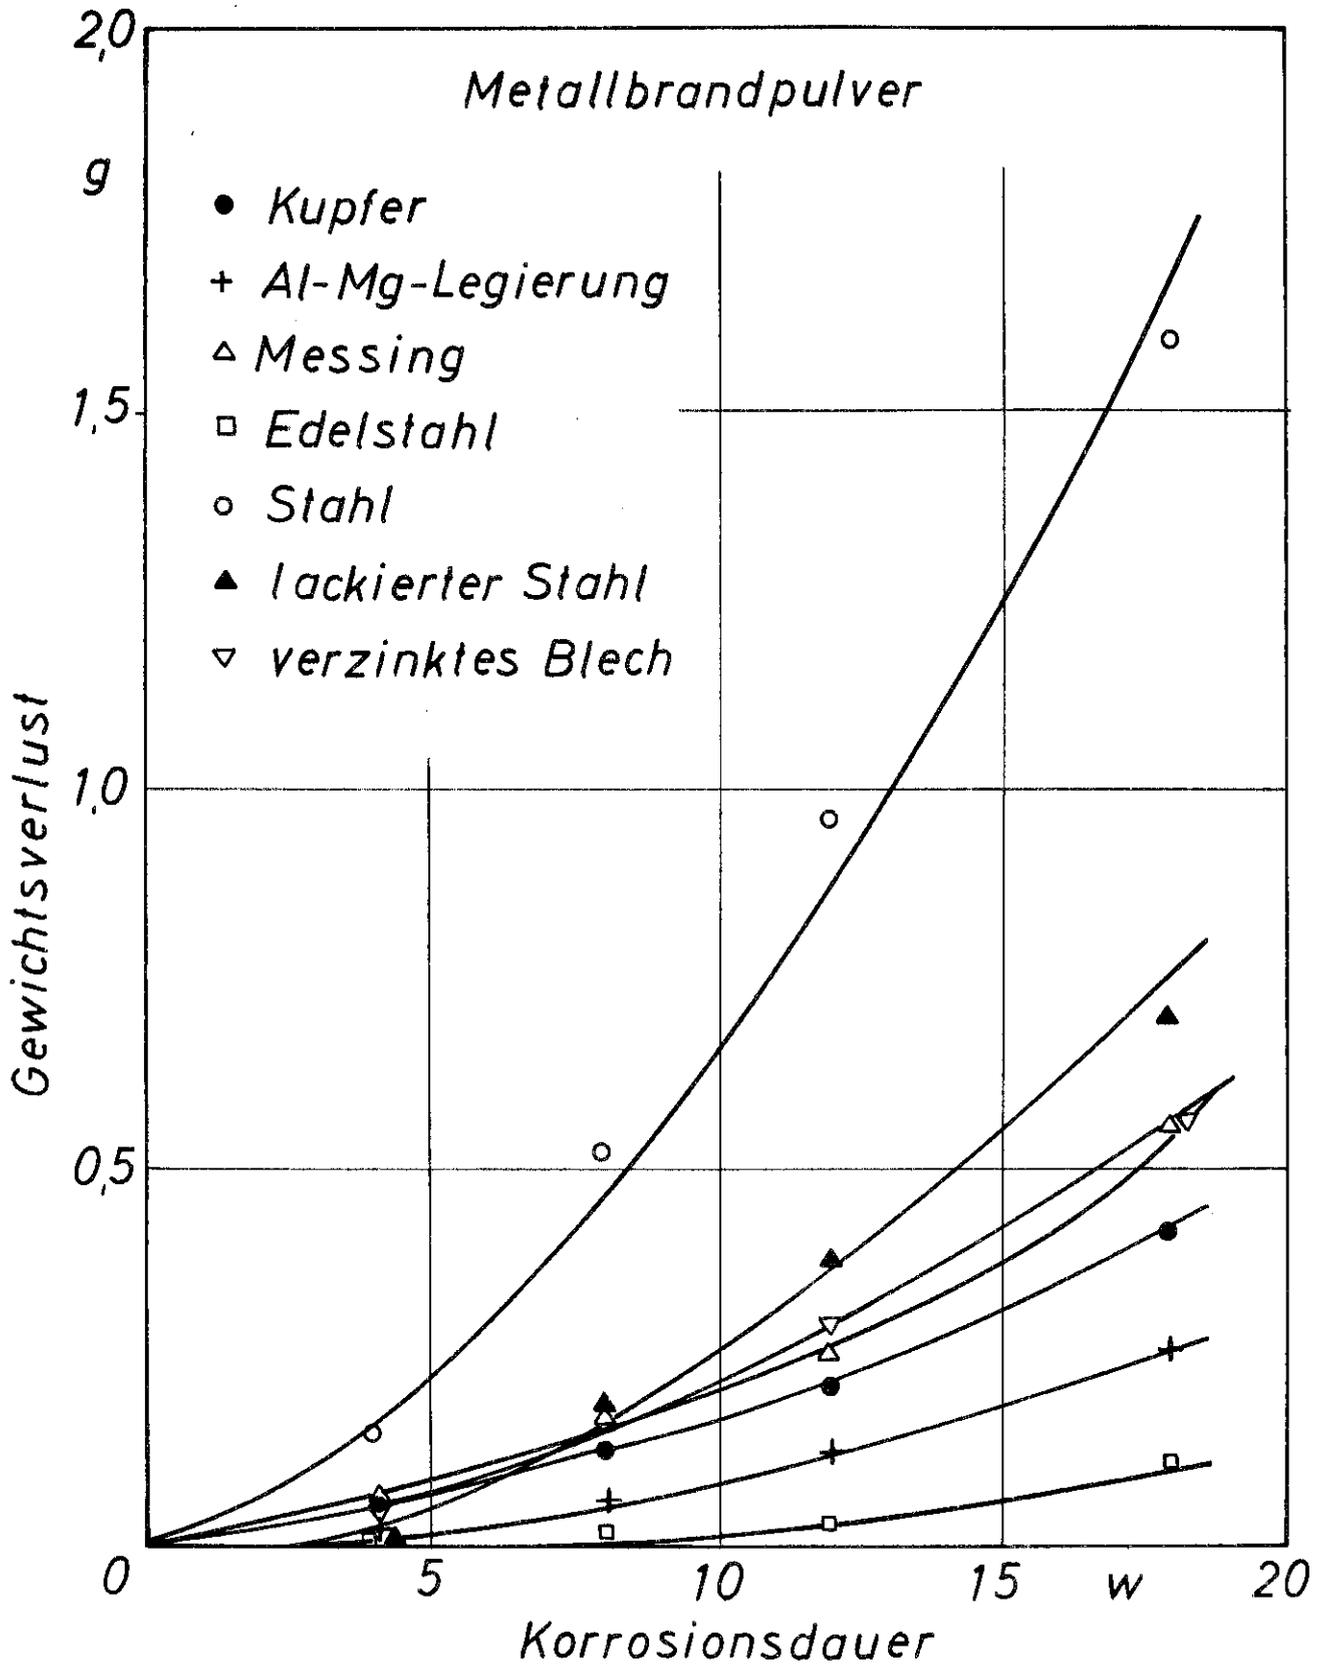
Bild 27. Gewichtsverlust der Proben unter der Einwirkung des Metallbrandpulvers

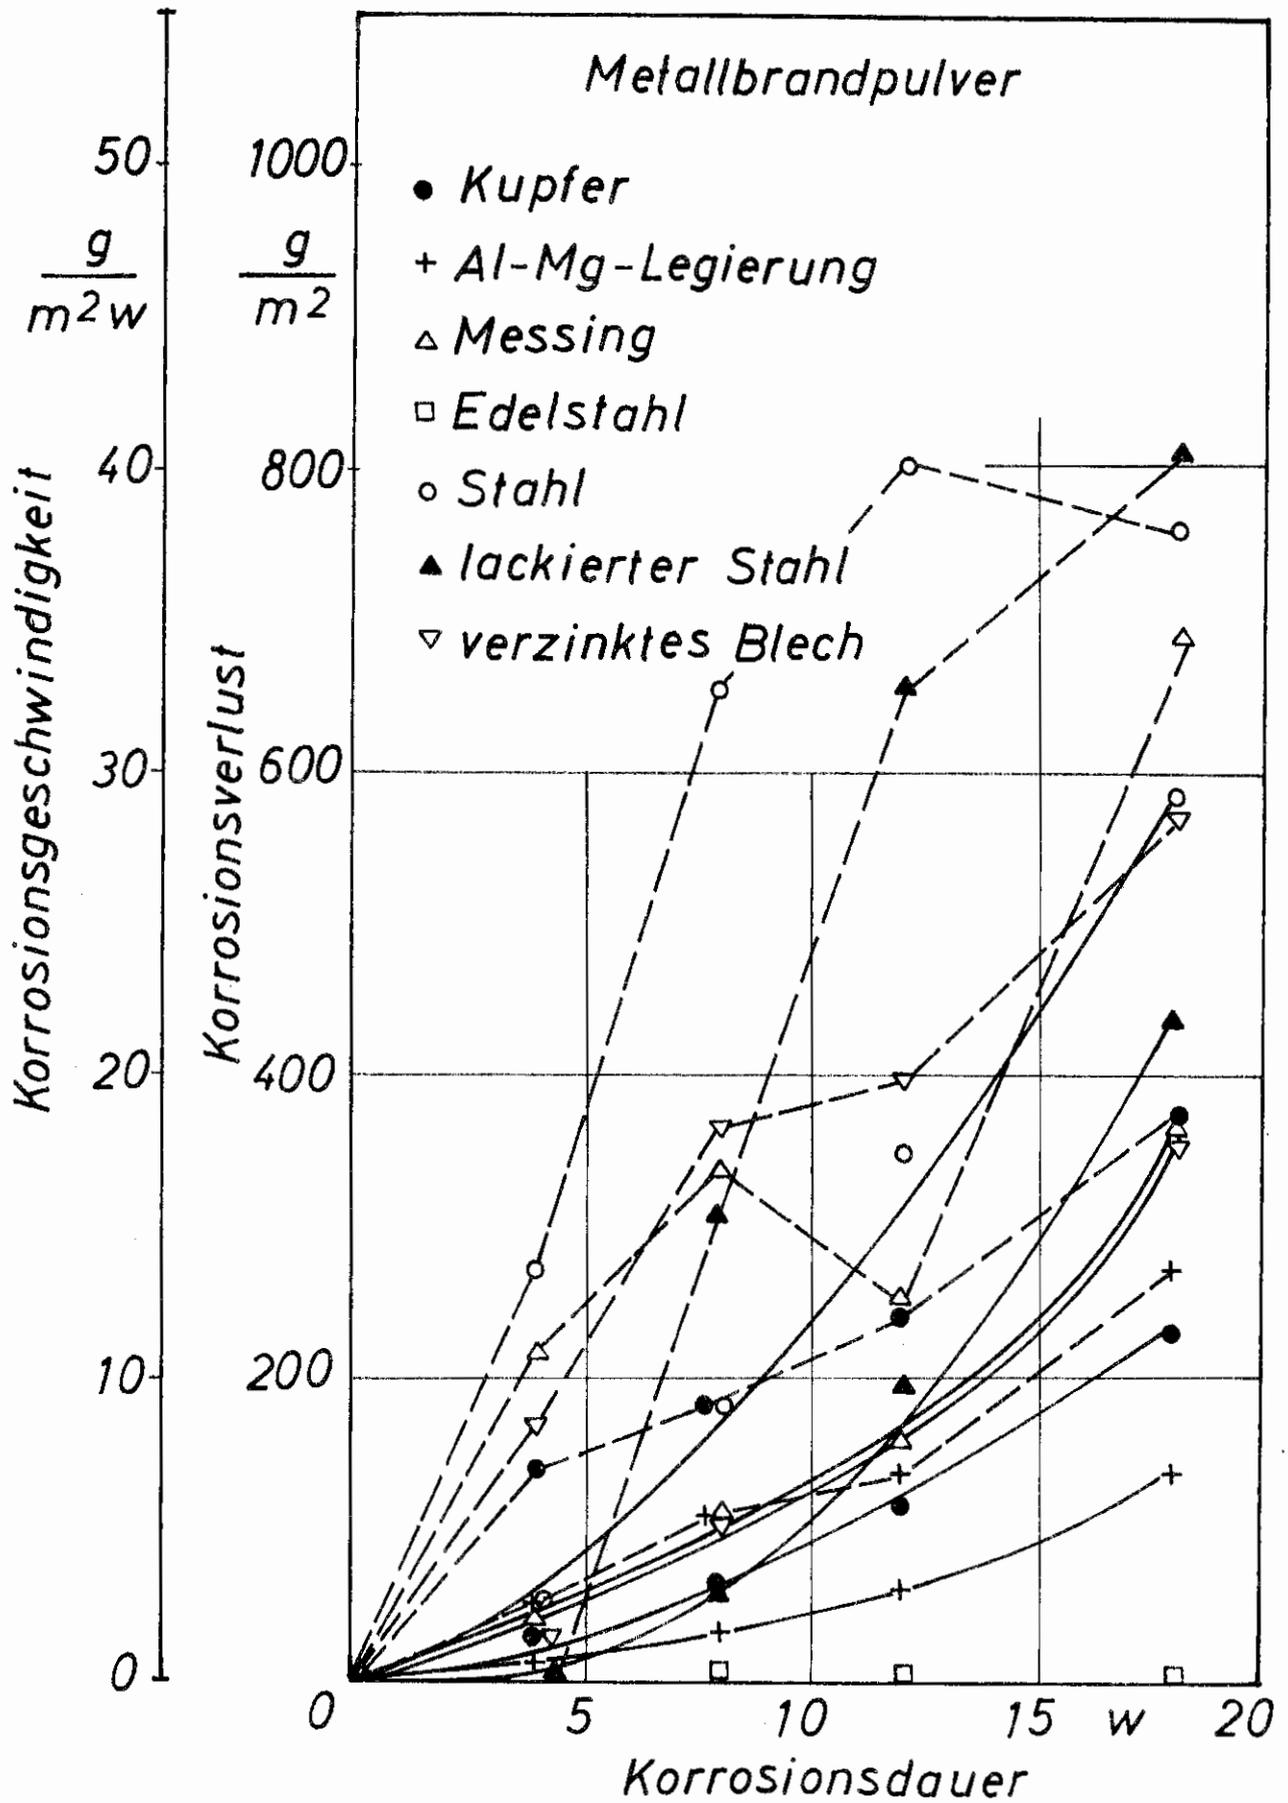
Bild 28. Korrosionsverlust und -geschwindigkeit der Proben unter der Einwirkung des Metallbrandpulvers
— Korrosionsverlust, --- Korrosionsgeschwindigkeit
