Forschungsbericht Nr. 25

"Folgeschäden von Löschpulvern an Maschinen und
sonstigen empfindlichen Gegenständen durch Korrosion"

Dipl.-Ing. Wolfgang Hoffmann

Forschungsstelle für Brandschutztechnik
an der Universität Karlsruhe (TH)

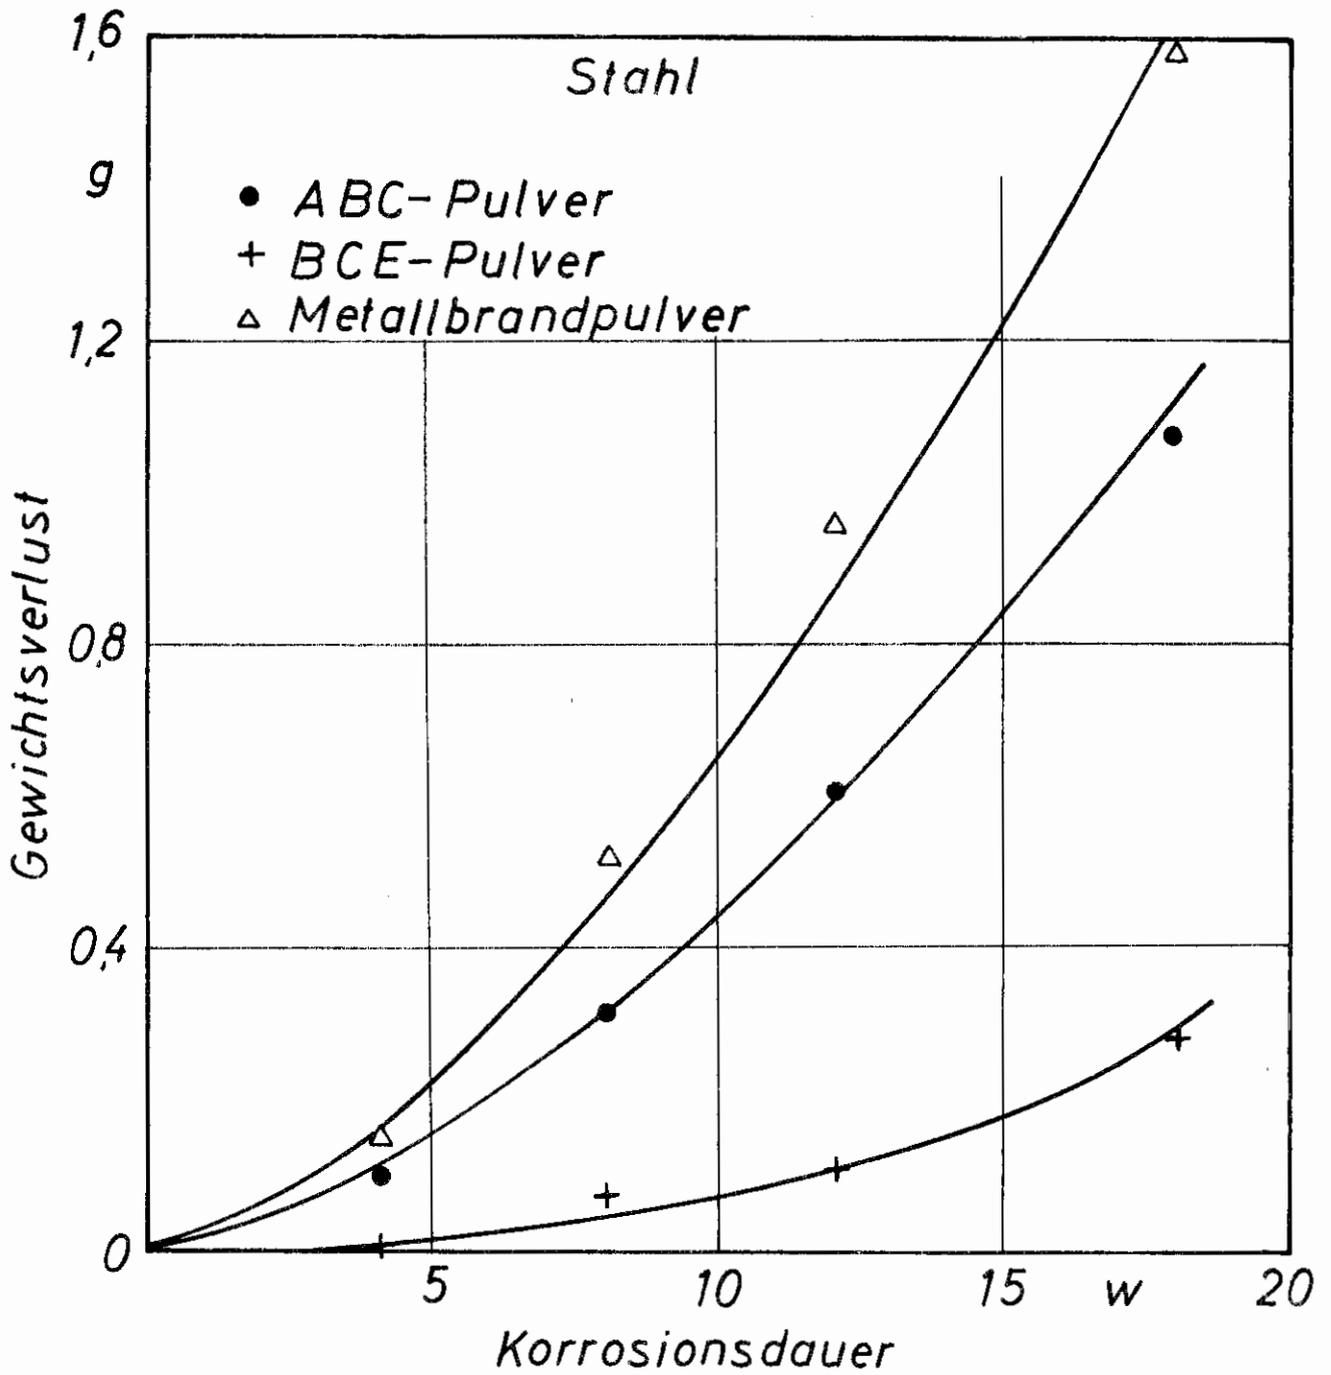
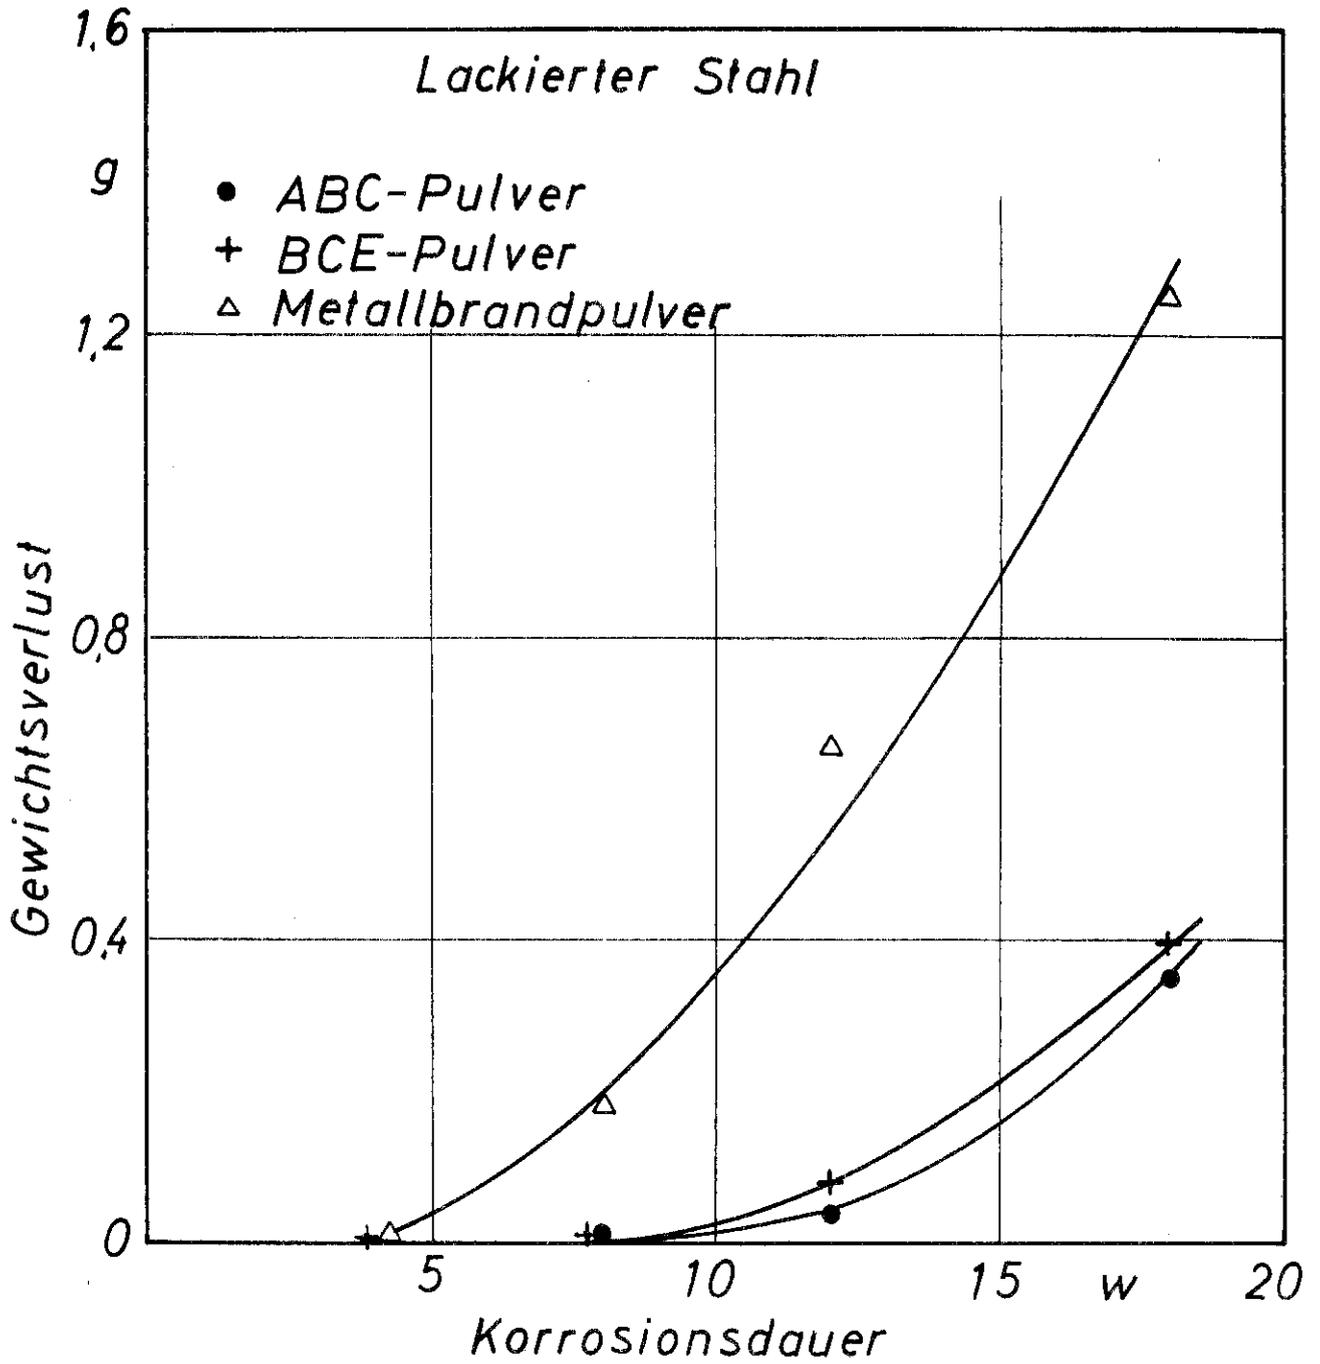
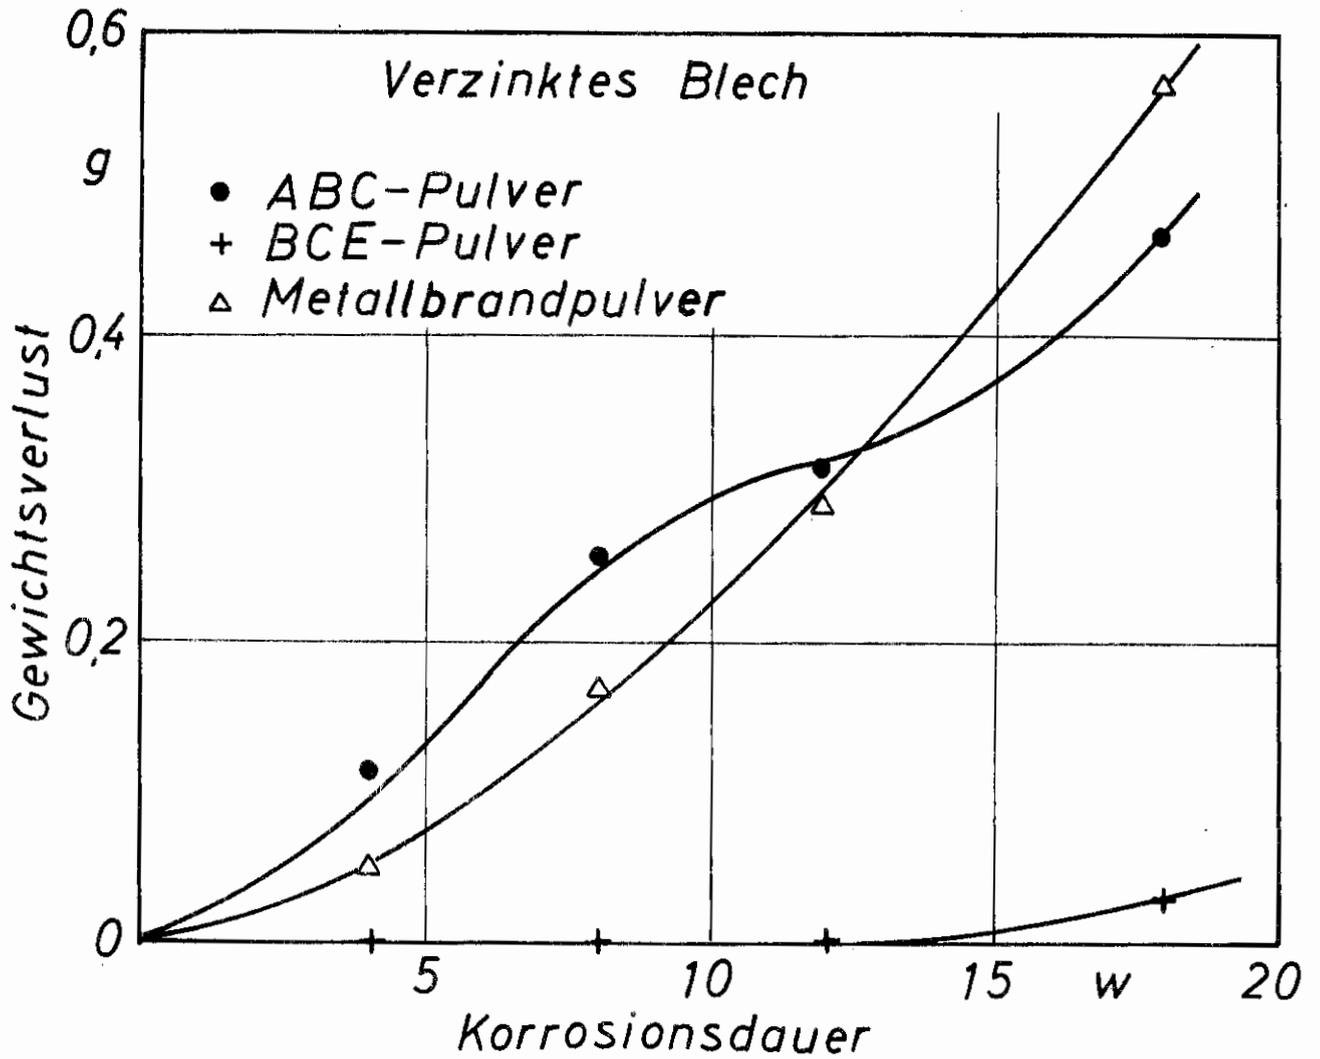
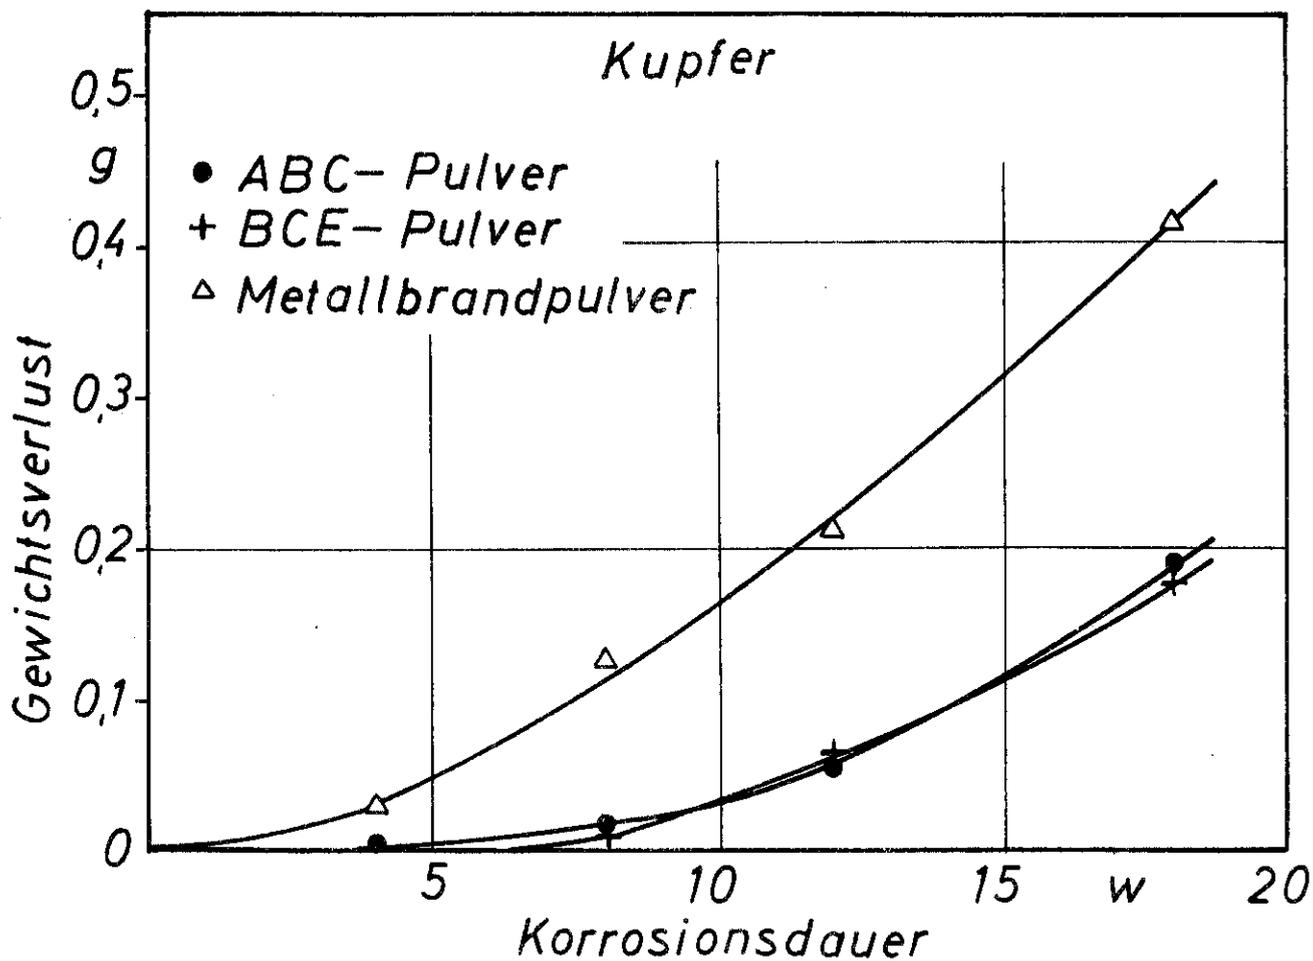
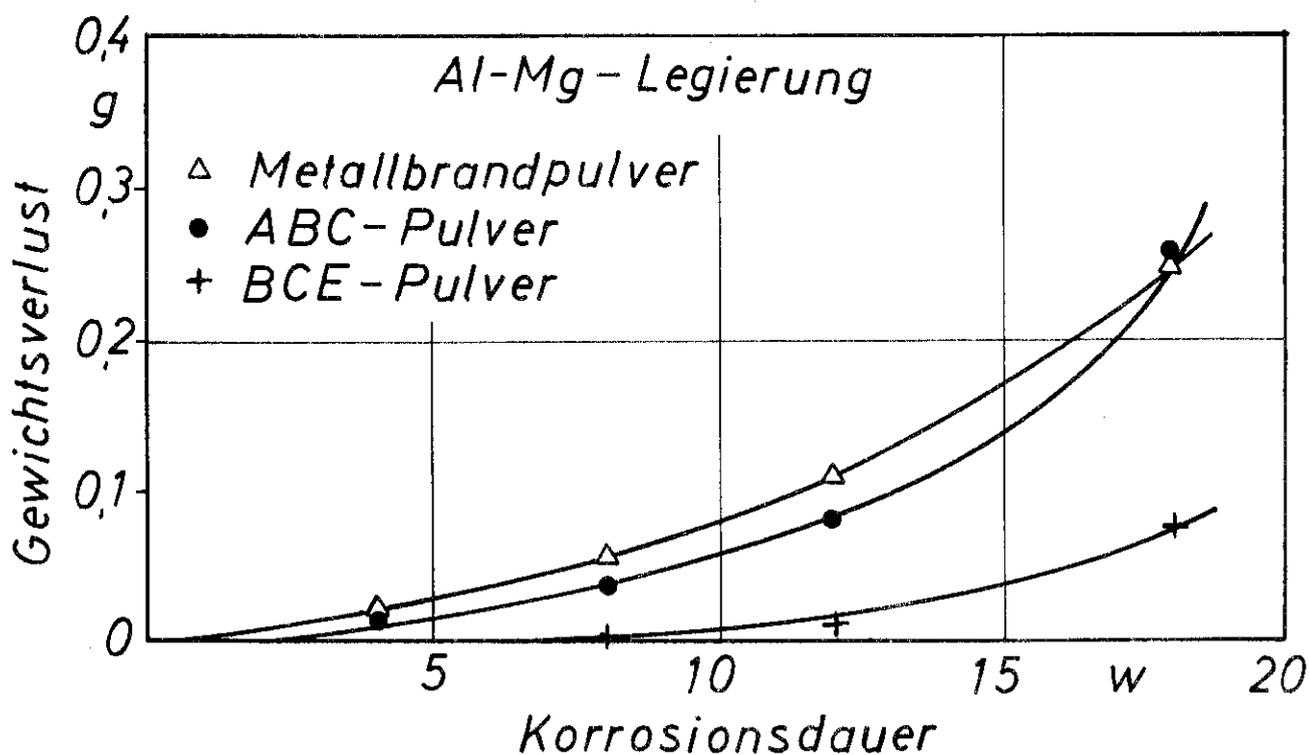
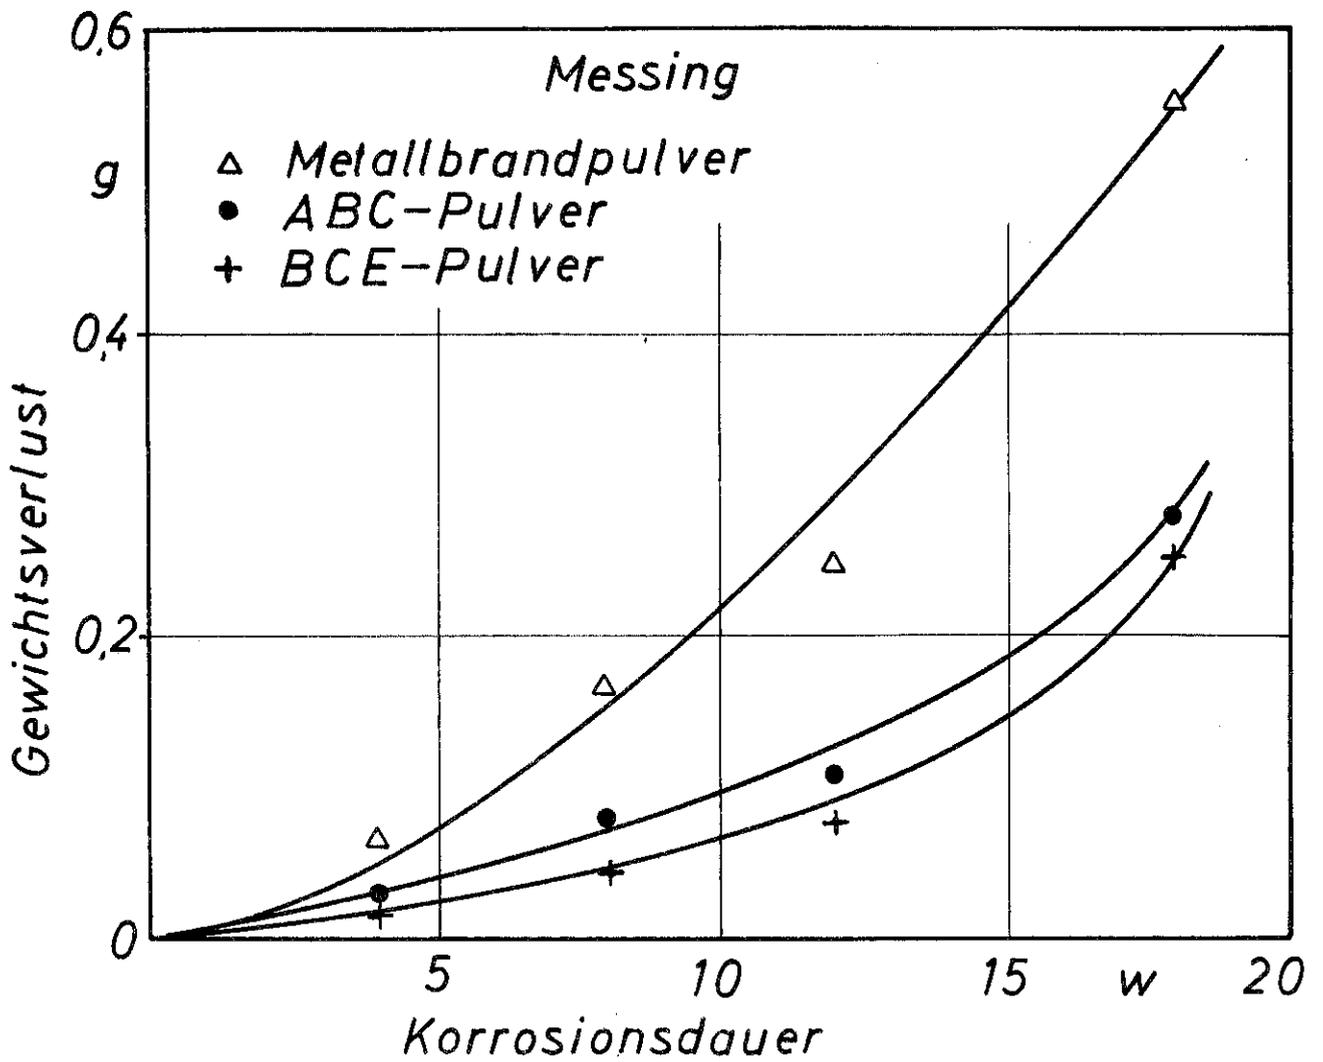
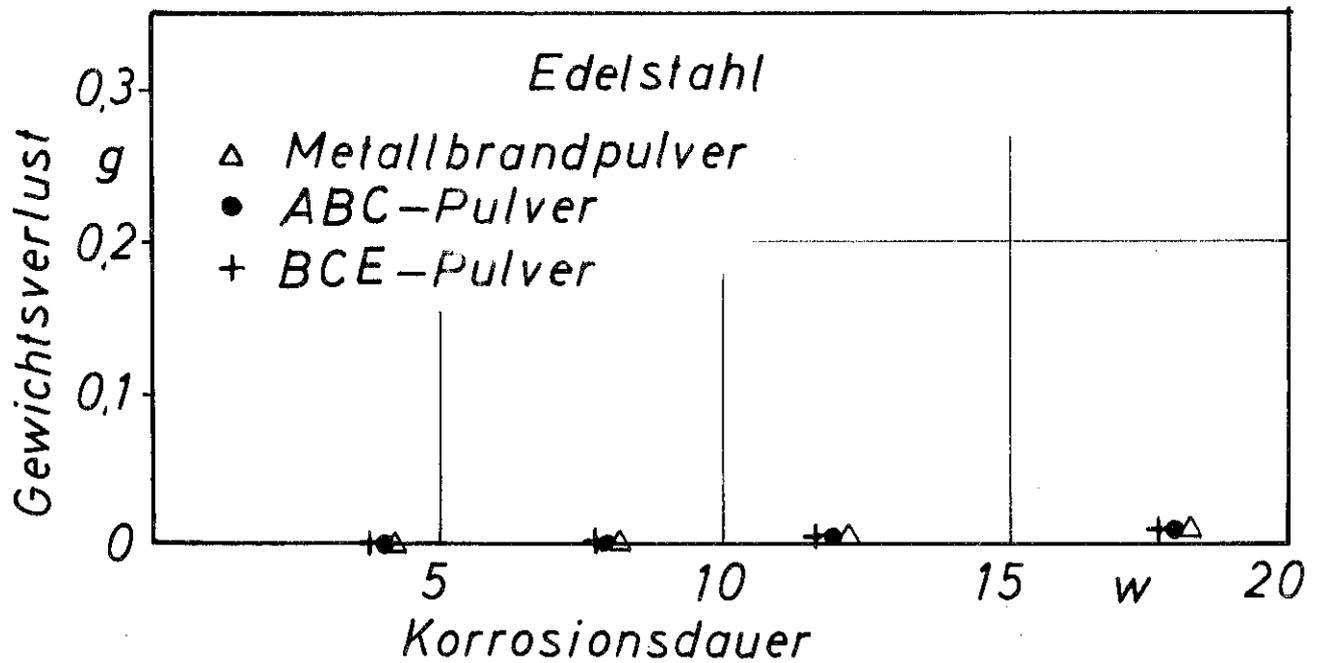
Bild 29. Gewichtsverlust der Stahlprobe unter der Einwirkung der drei Trockenlöschpulver

Bild 30. Gewichtsverlust der lackierten Stahlprobe unter der Einwirkung der drei Trockenlöschpulver

Bild 31. Gewichtsverlust der verzinkten Blechprobe unter der Einwirkung der drei Trockenlöschpulver

Bild 32. Gewichtsverlust der Kupferprobe unter der Einwirkung der drei Trockenlöschpulver

Bild 33. Gewichtsverlust der Probe aus der Al-Mg-Legierung unter dem Einfluß der drei Trockenlöschpulver

Bild 34. Gewichtsverlust der Messingprobe unter der Einwirkung der drei Trockenlöschpulver

Bild 35. Gewichtsverlust der Edelstahlprobe unter dem Einfluß der drei Trockenlöschpulver
