Forschungsbericht Nr. 25

"Folgeschäden von Löschpulvern an Maschinen und
sonstigen empfindlichen Gegenständen durch Korrosion"

Dipl.-Ing. Wolfgang Hoffmann

Forschungsstelle für Brandschutztechnik
an der Universität Karlsruhe (TH)

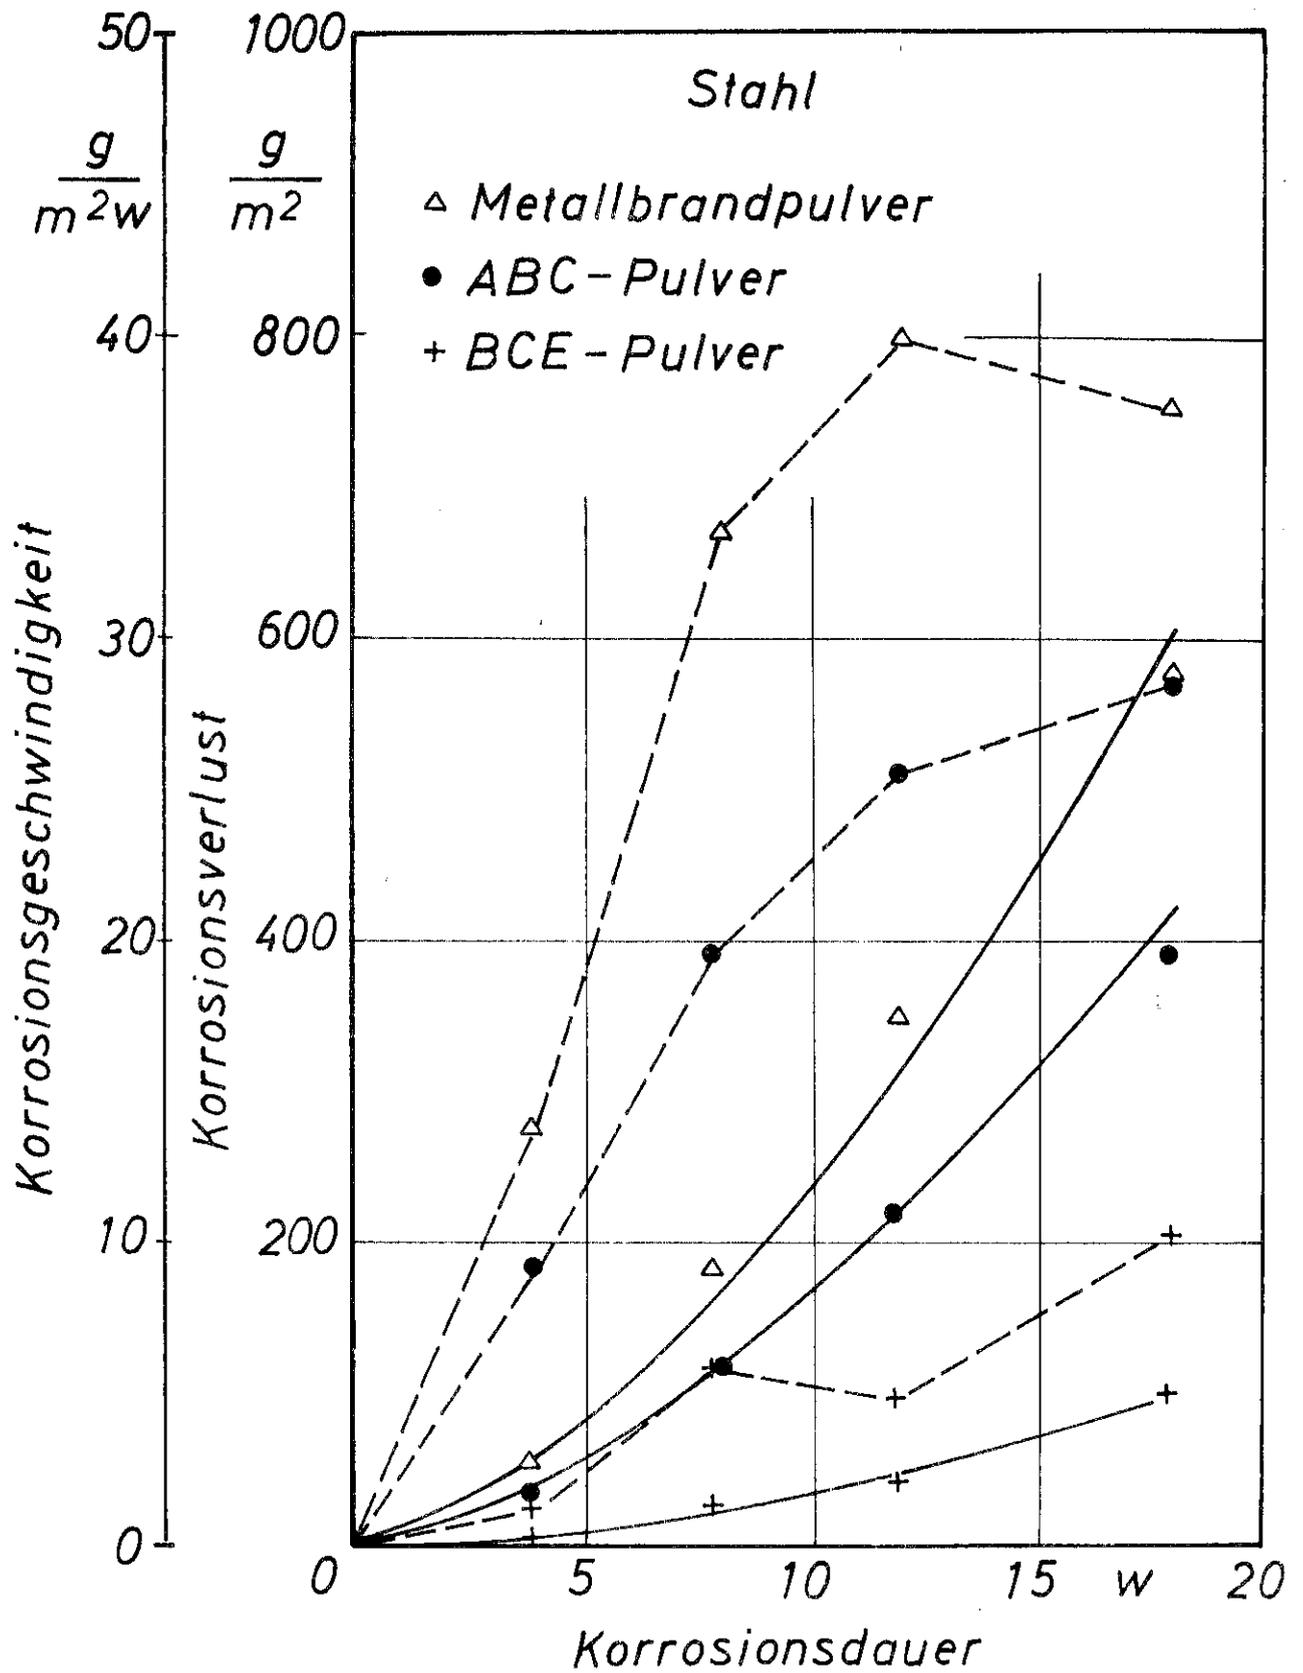
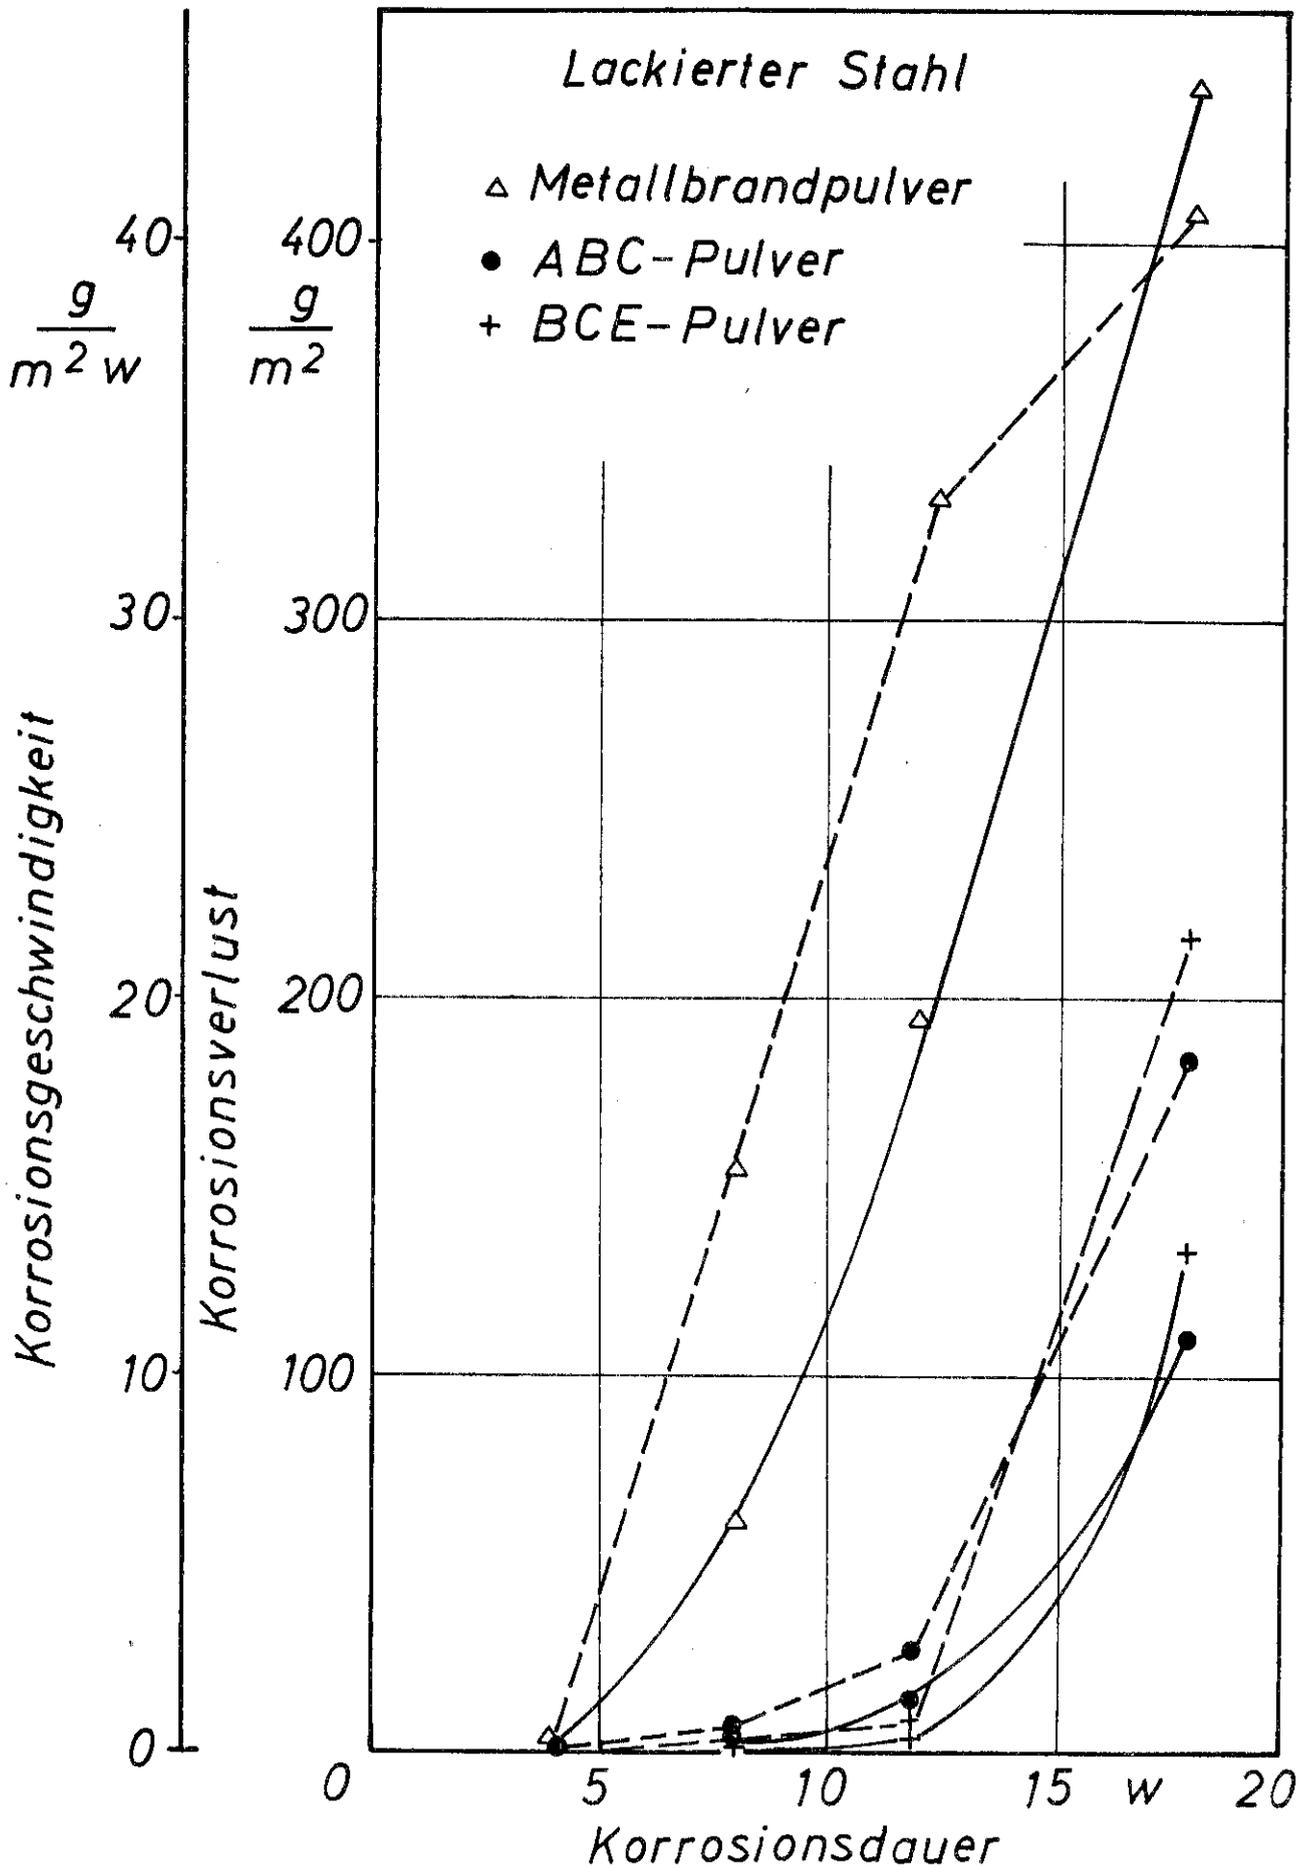
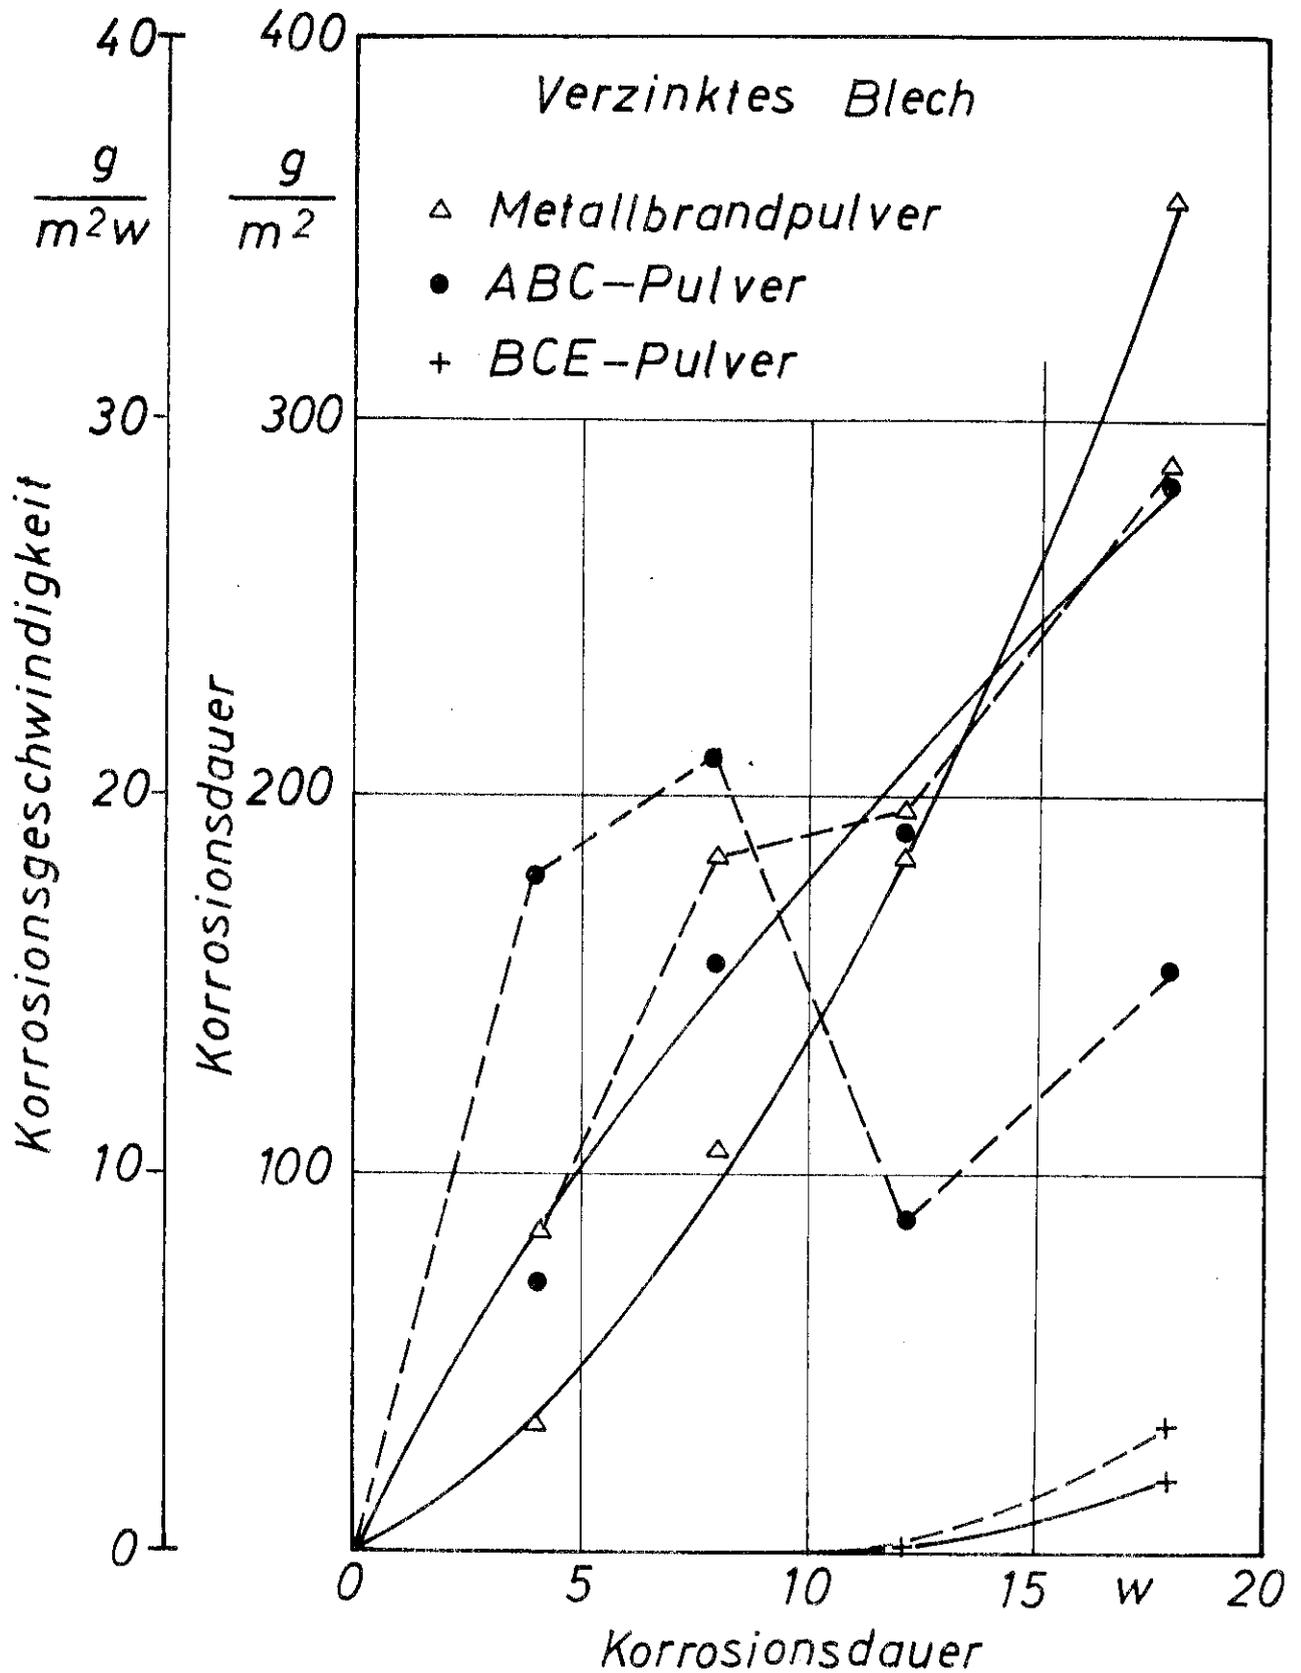
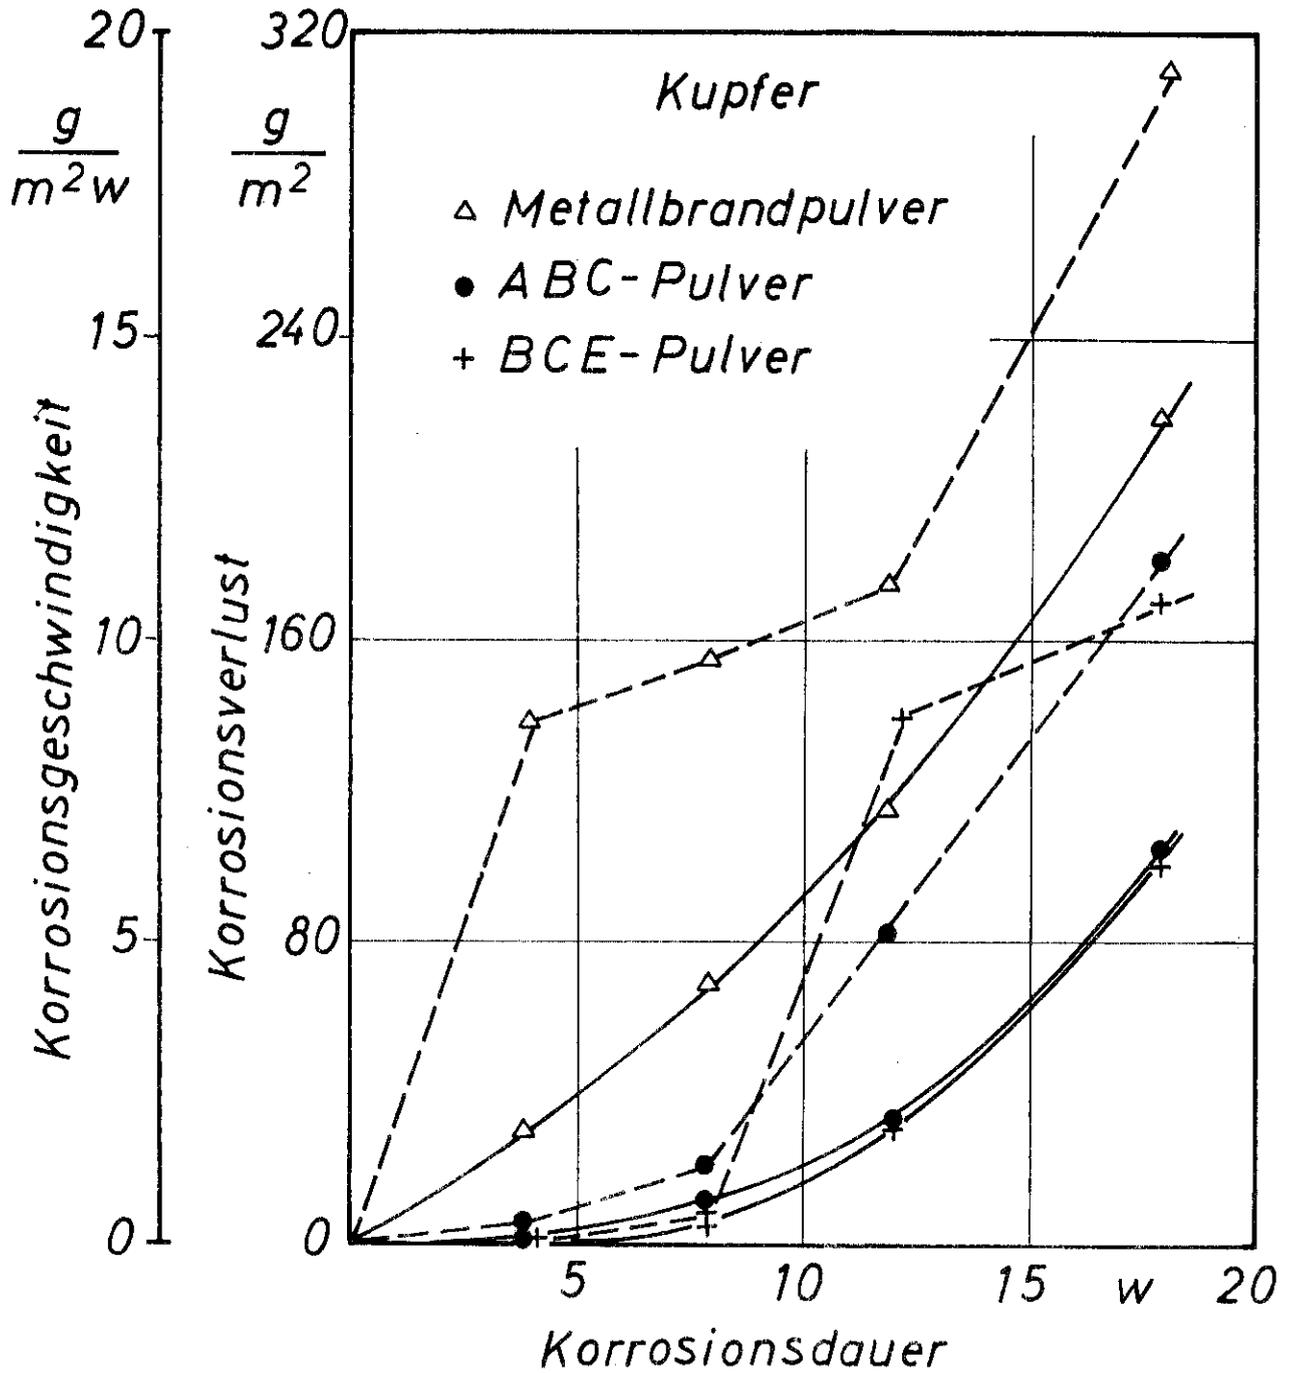
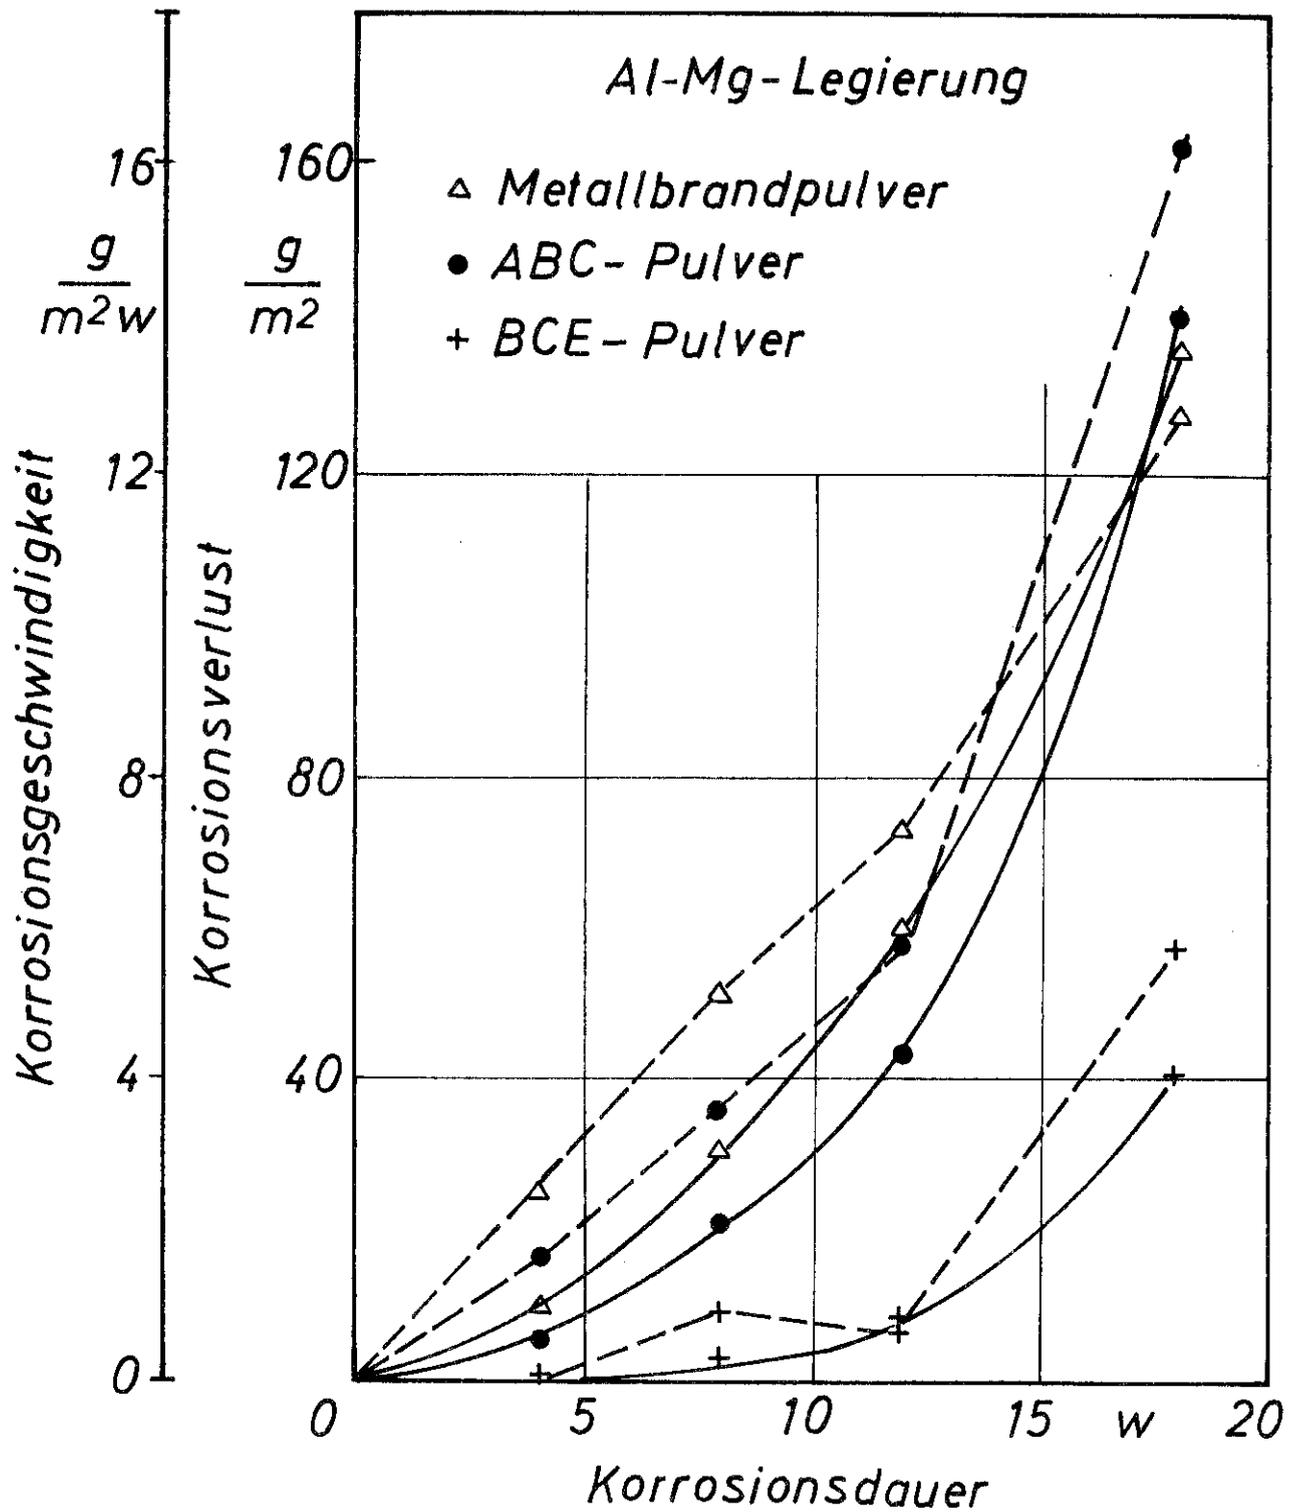
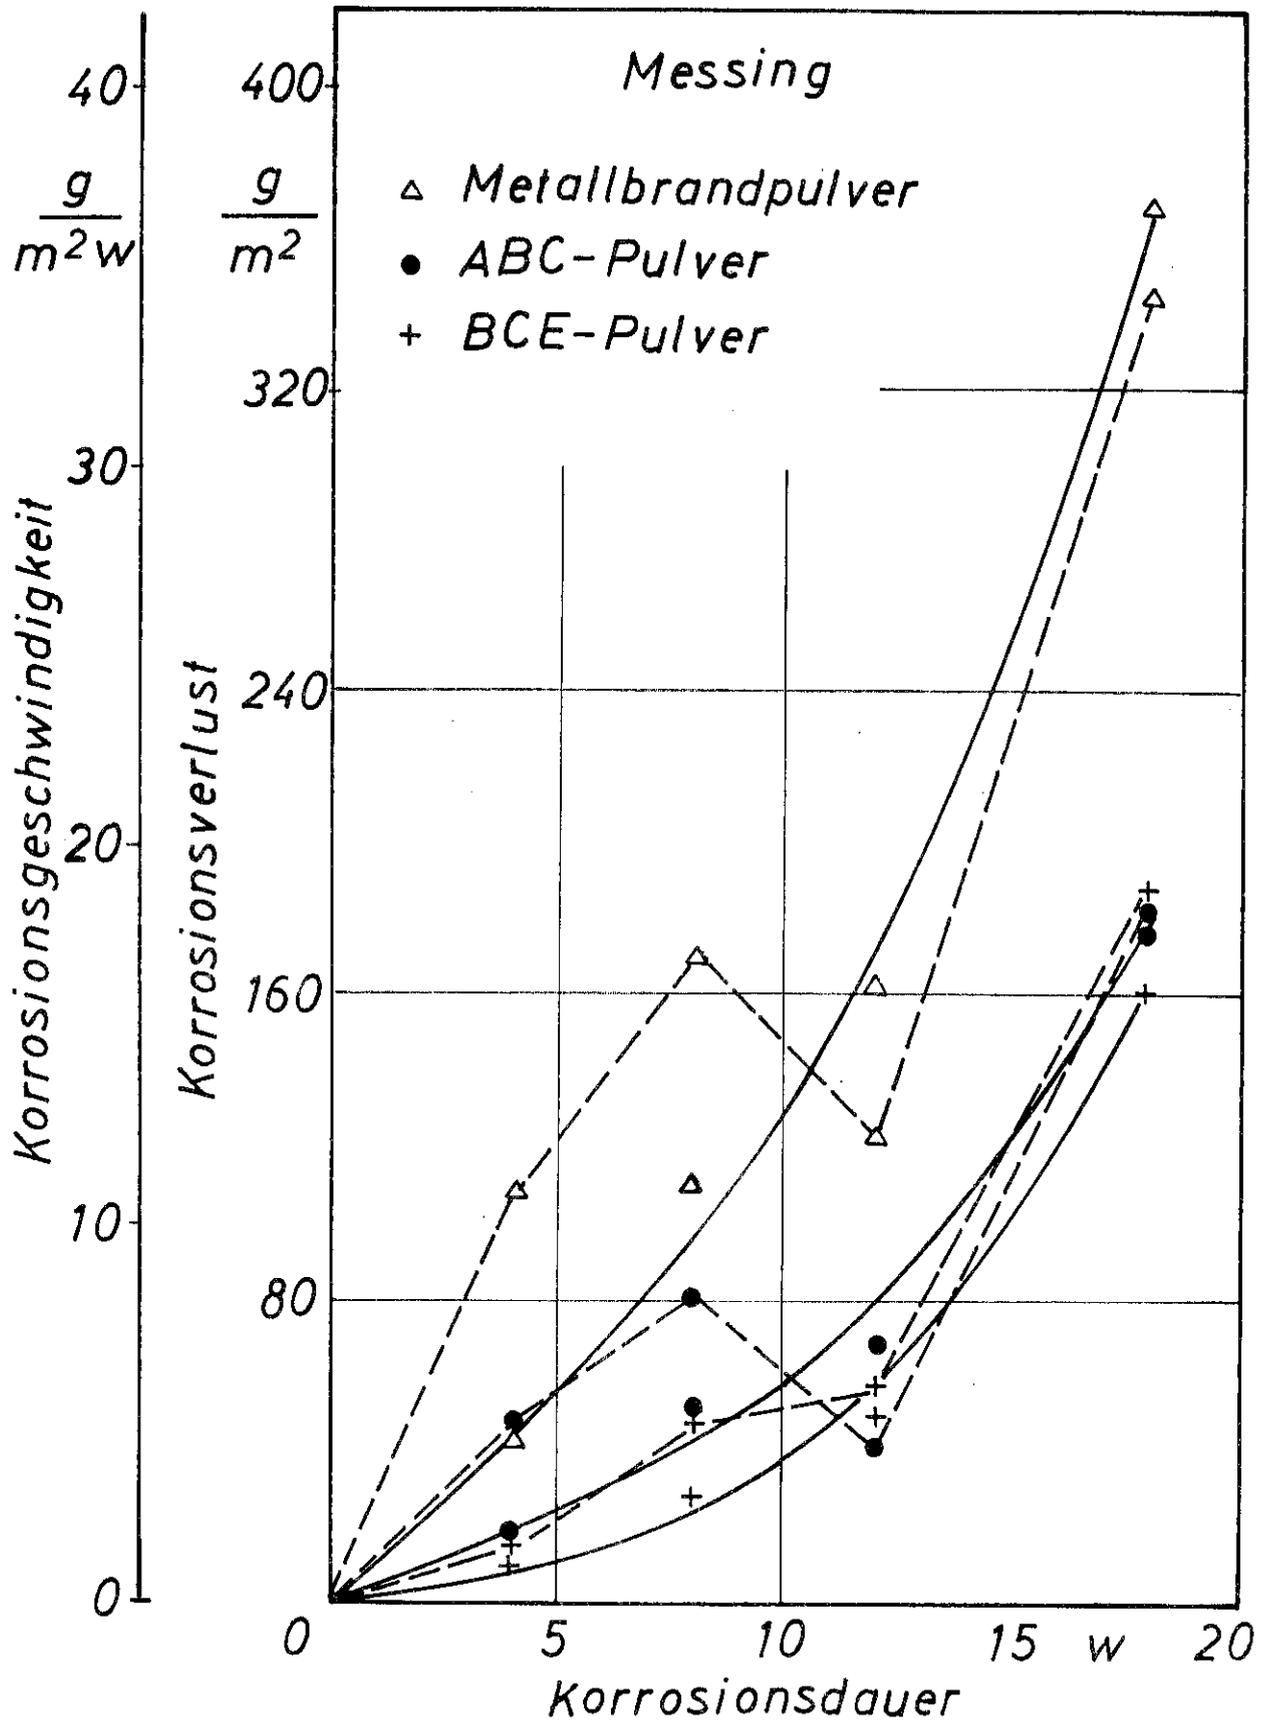
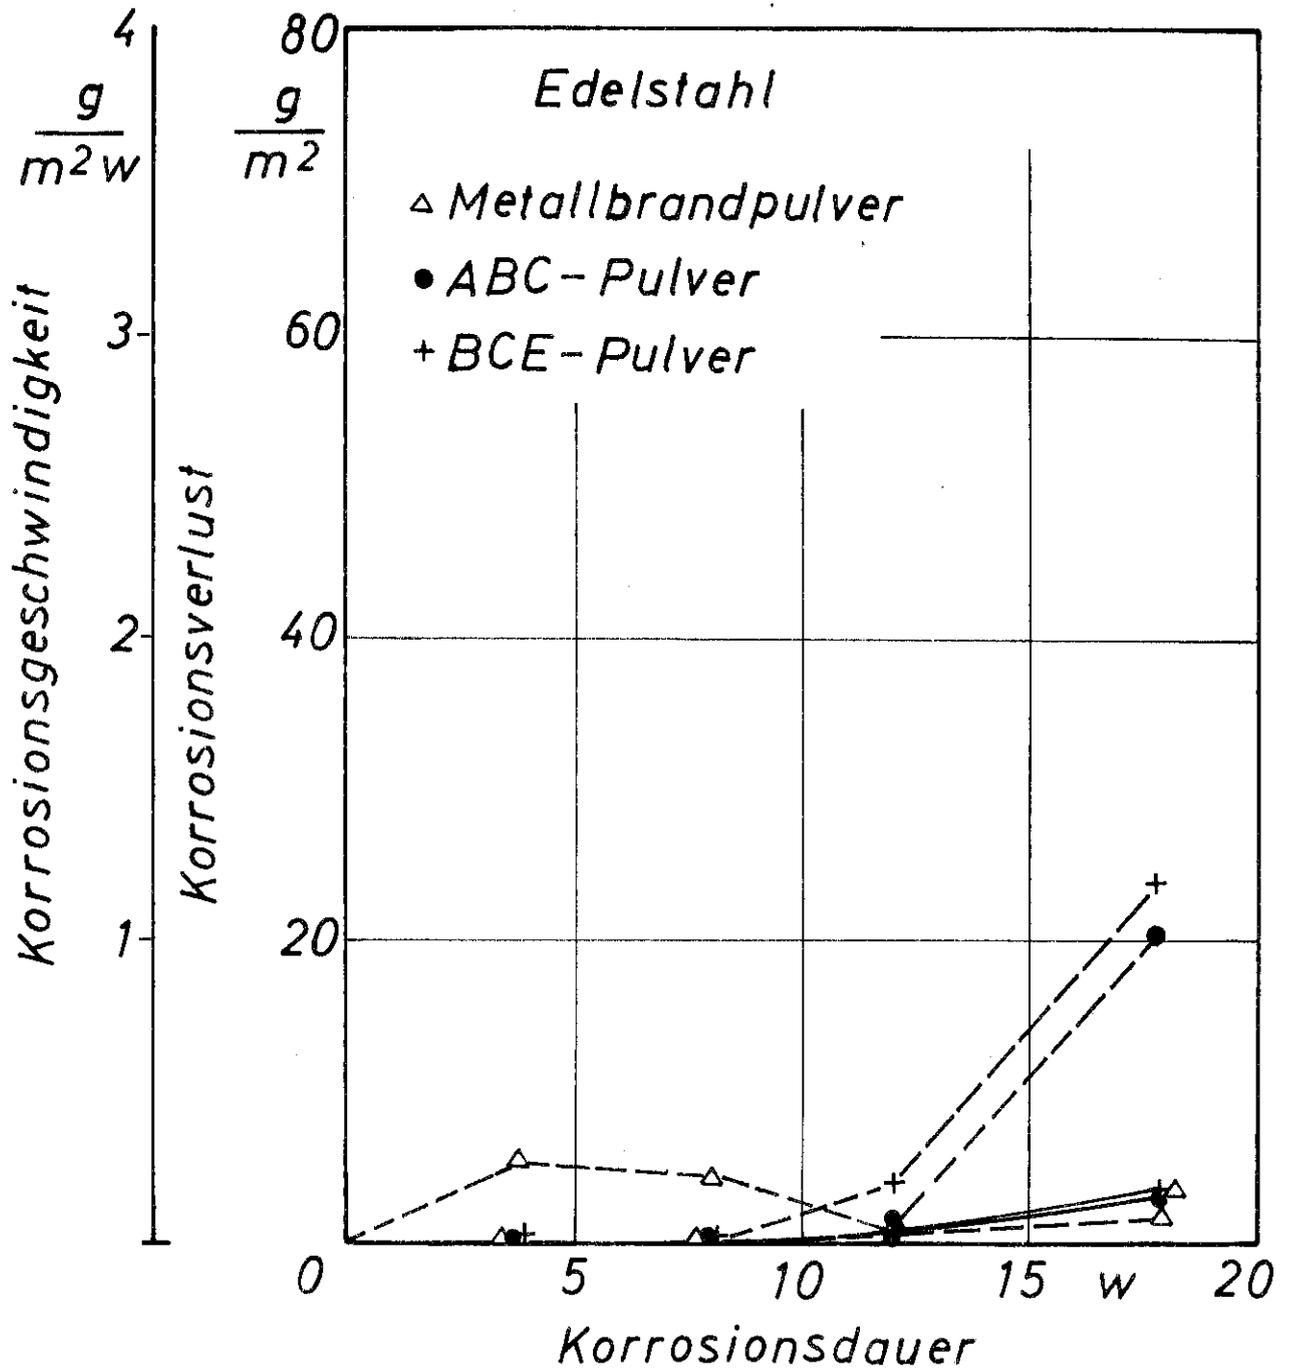
Bild 36. Korrosionsverlust und -geschwindigkeit der Stahlprobe unter der Einwirkung der drei Trockenlöschpulver
— Korrosionsverlust, --- korrosionsgeschwindigkeit

Bild 37. Korrosionsverlust und -geschwindigkeit der lackierten Stahlprobe unter der Einwirkung der drei Trockenlöschpulver
— Korrosionsverlust, --- Korrosionsgeschwindigkeit

Bild 38. Korrosionsverlust und -geschwindigkeit der verzinkten Blechprobe unter der Einwirkung der drei Trockenlöschpulver

Bild 39. Korrosionsverlust und -geschwindigkeit der Kupferprobe unter der Einwirkung der drei Trockenlöschpulver
— Korrosionsverlust, --- Korrosionsgeschwindigkeit

Bild 40. Korrosionsverlust und -geschwindigkeit der Probe aus der Al-Mg-Legierung unter der Einwirkung der drei Trockenlöschpulver
— Korrosionsverlust, --- Korrosionsgeschwindigkeit

Bild 41. Korrosionsverlust und -geschwindigkeit der Messingprobe unter der Einwirkung der drei Trockenlöschpulver

Bild 42. Korrosionsverlust und -geschwindigkeit der Edelstahlprobe unter der Einwirkung der drei Trockenlöschpulver
— Korrosionsverlust, --- Korrosionsgeschwindigkeit

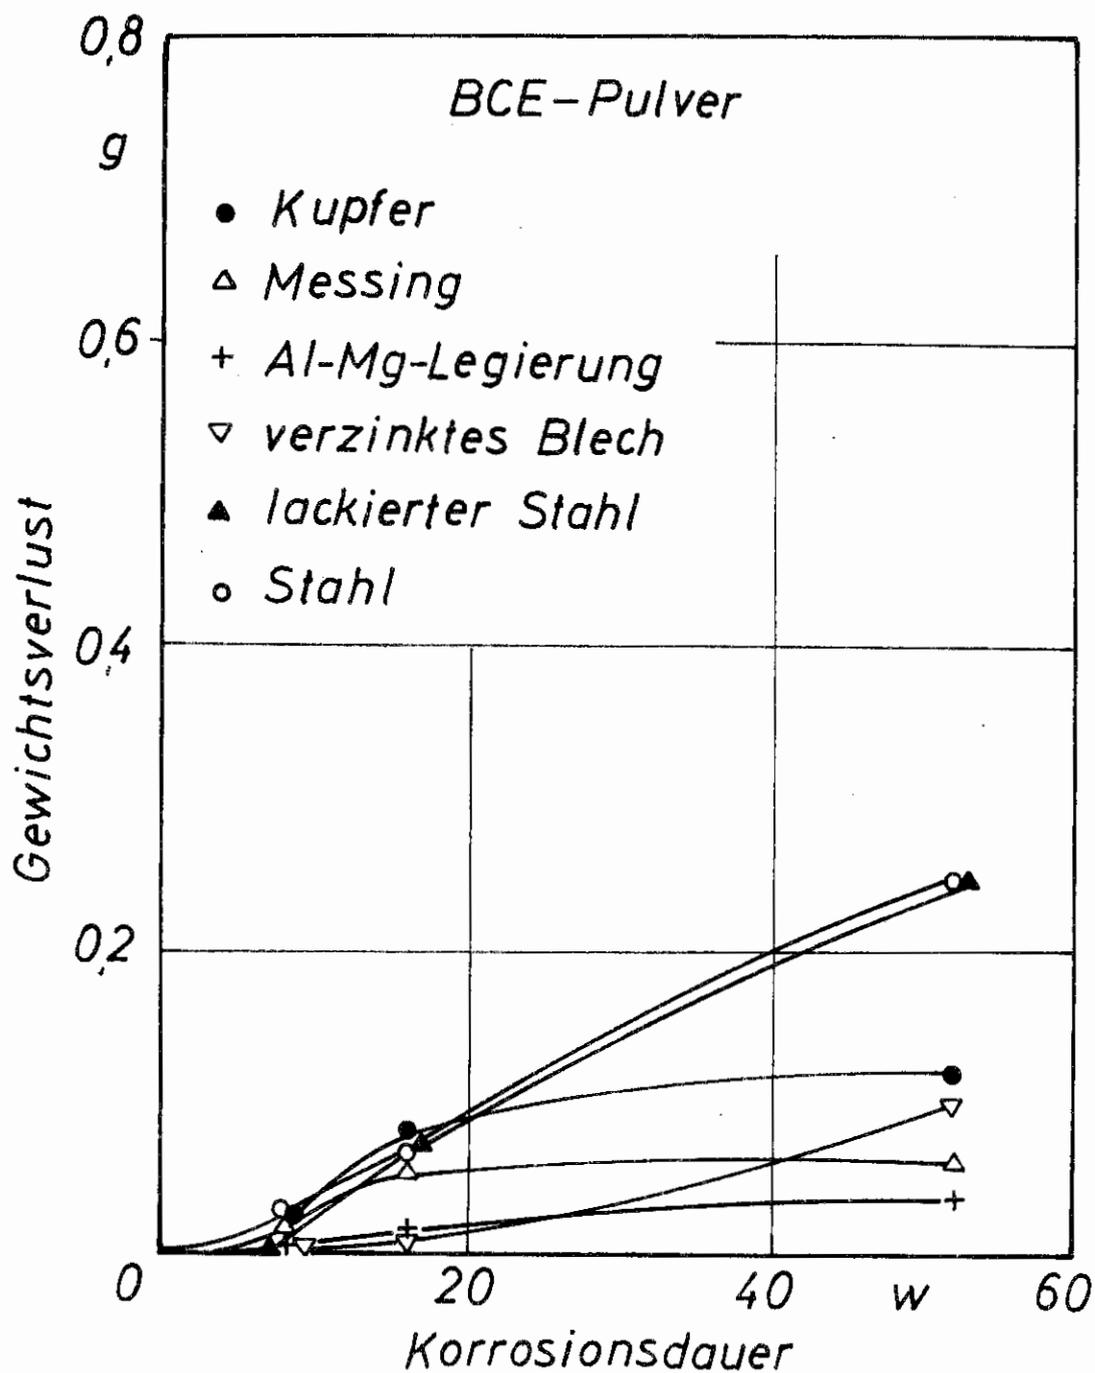
Bild 44. Gewichtsverlust der Proben unter der Einwirkung des BCE-Pulvers

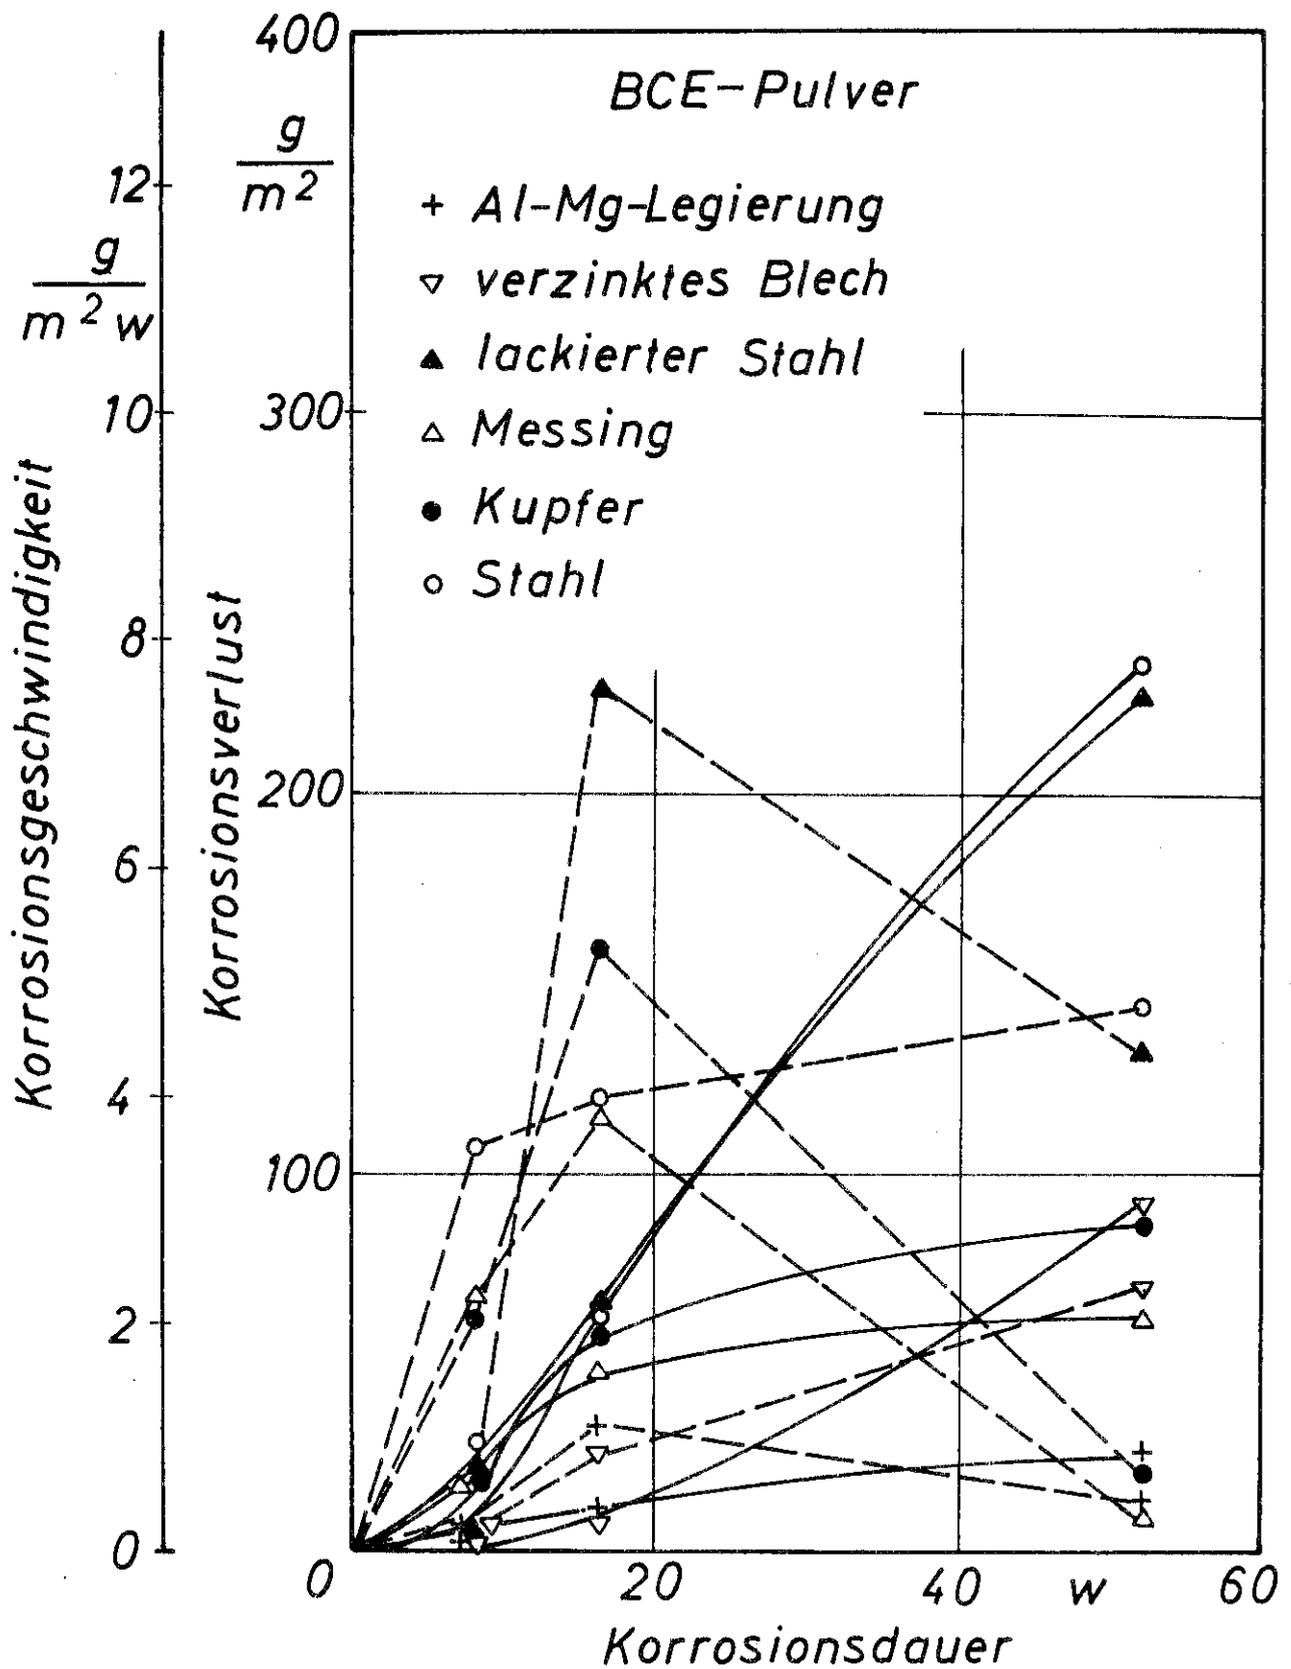
Bild 45. Korrosionsverlust und -geschwindigkeit der Proben unter der Einwirkung des BCE-Pulvers
 — Korrosionsverlust, --- Korrosionsgeschwindigkeit

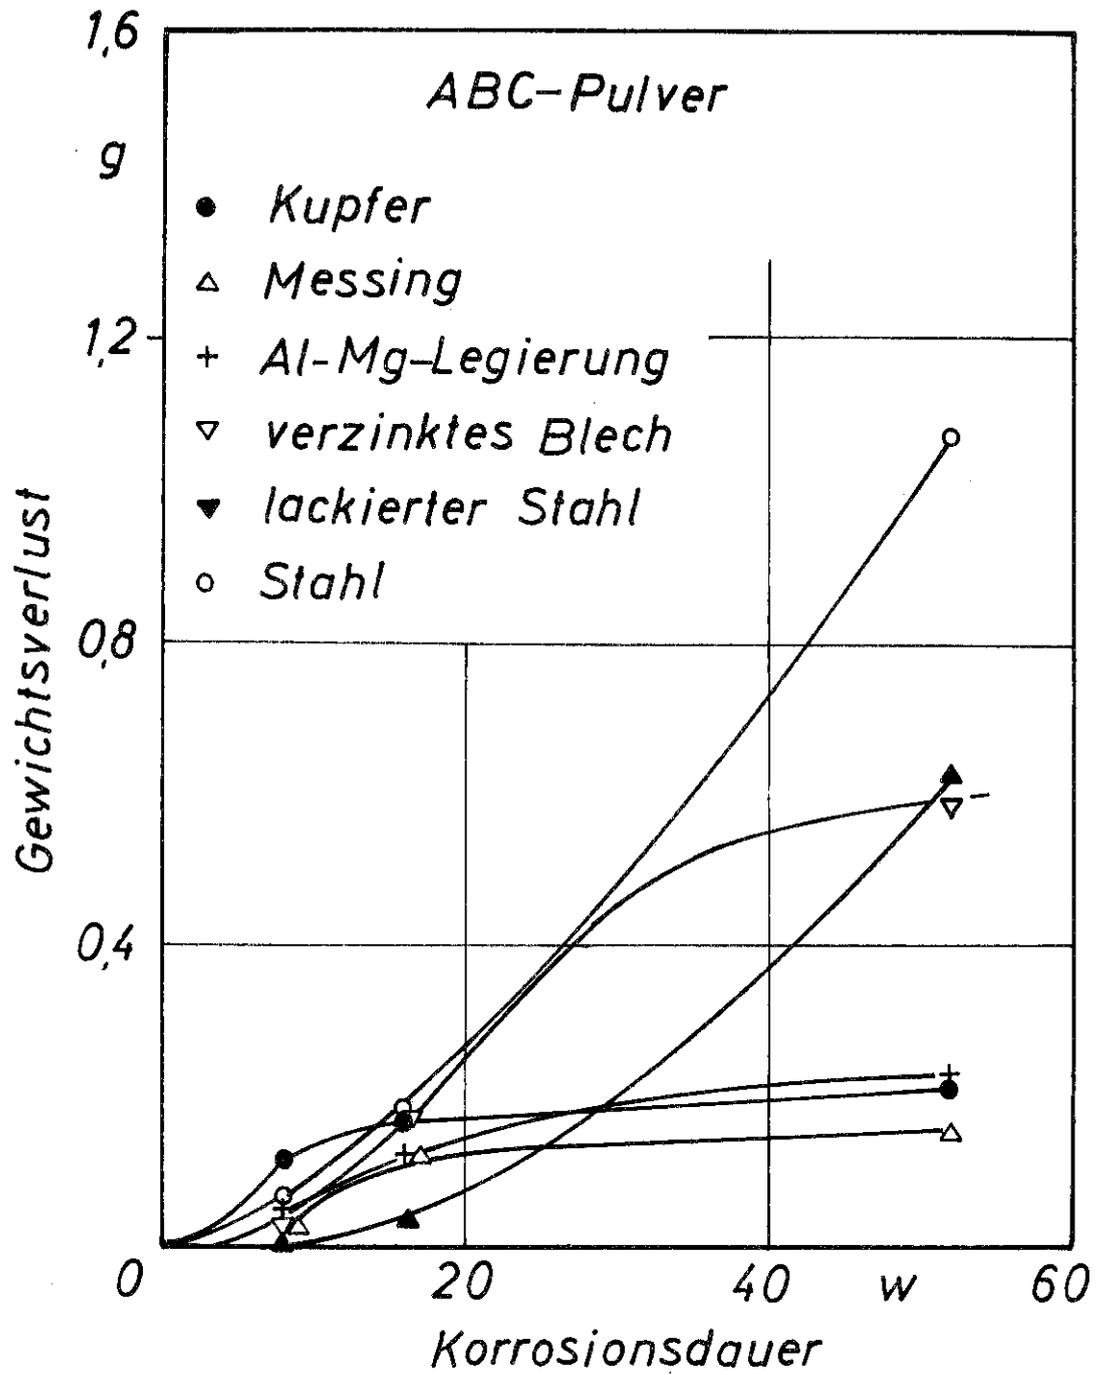
Bild 46. Gewichtsverlust der Proben unter der Einwirkung des ABC-Pulvers

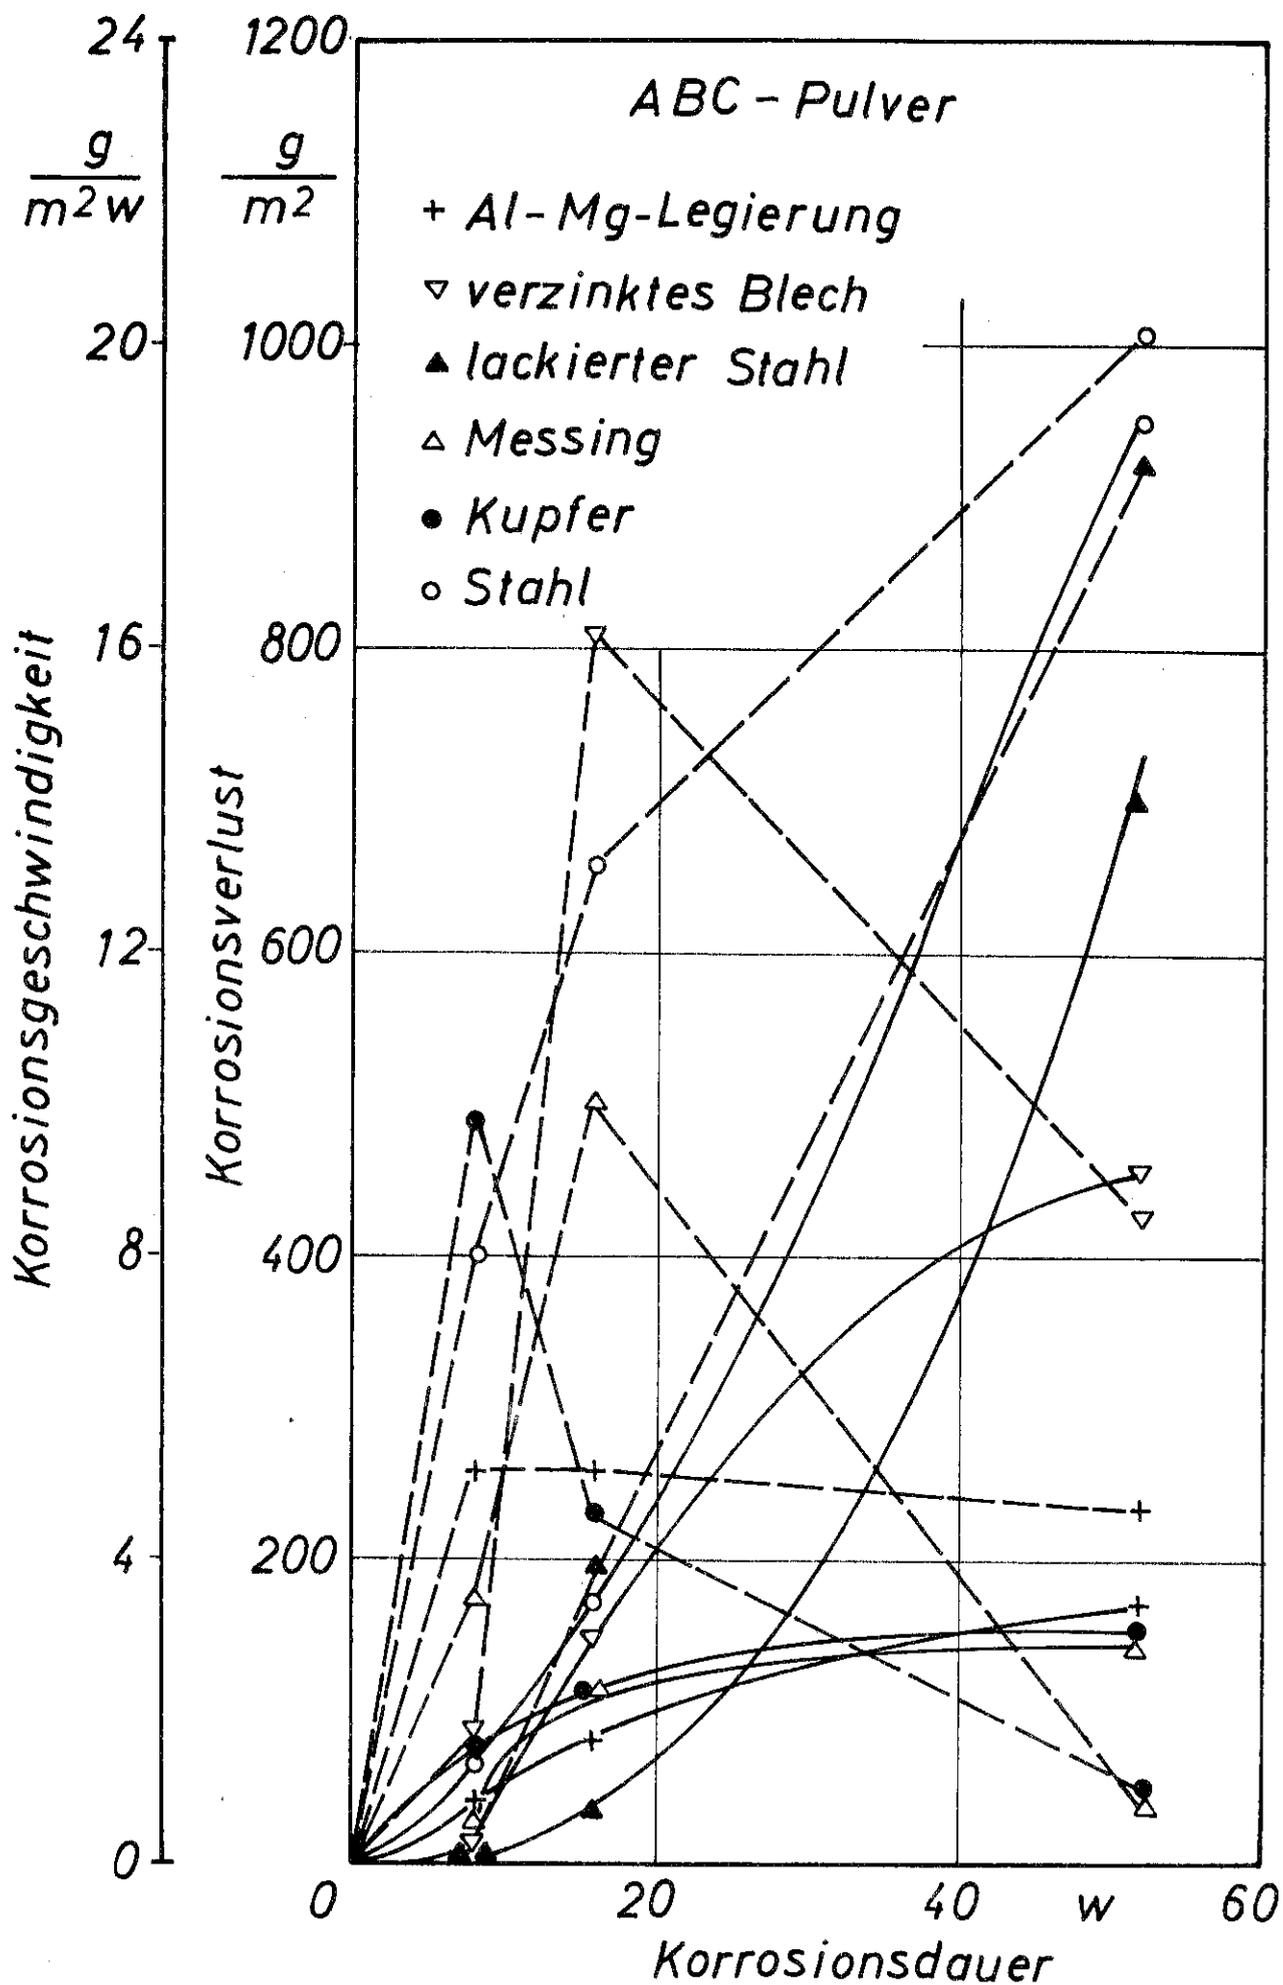
Bild 47. Korrosionsverlust und -geschwindigkeit der Proben unter der Einwirkung des ABC-Pulvers
