Forschungsbericht Nr. 25

"Folgeschäden von Löschpulvern an Maschinen und
sonstigen empfindlichen Gegenständen durch Korrosion"

Dipl.-Ing. Wolfgang Hoffmann

Forschungsstelle für Brandschutztechnik
an der Universität Karlsruhe (TH)

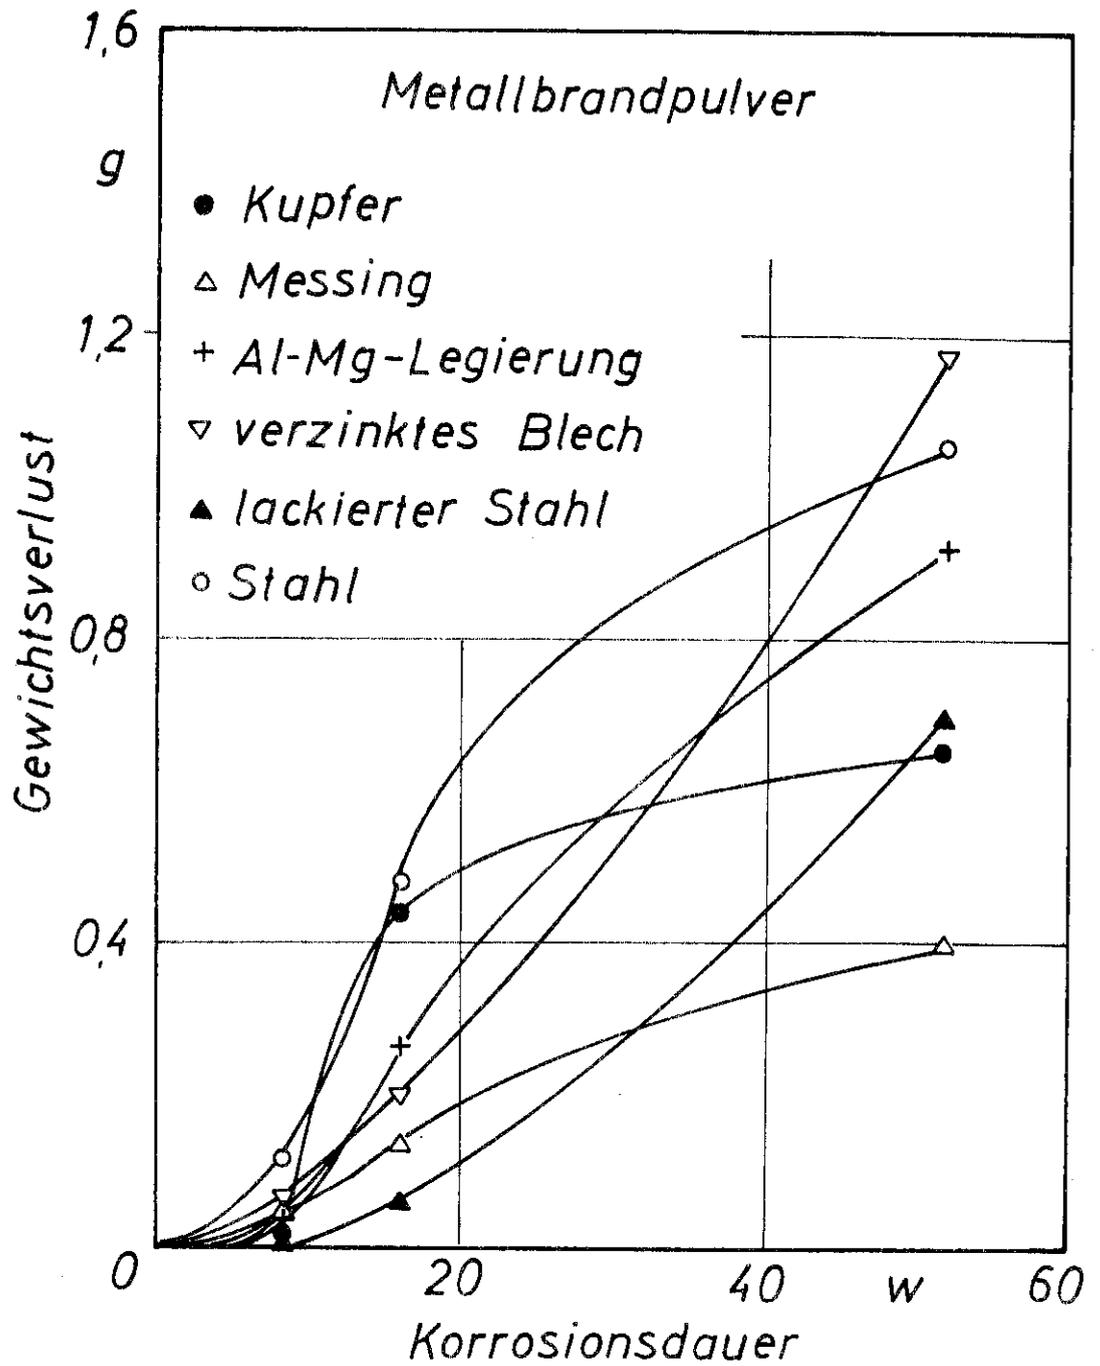
Bild 48. Gewichtsverlust der Proben unter dem Einfluß des Metallbrandpulvers

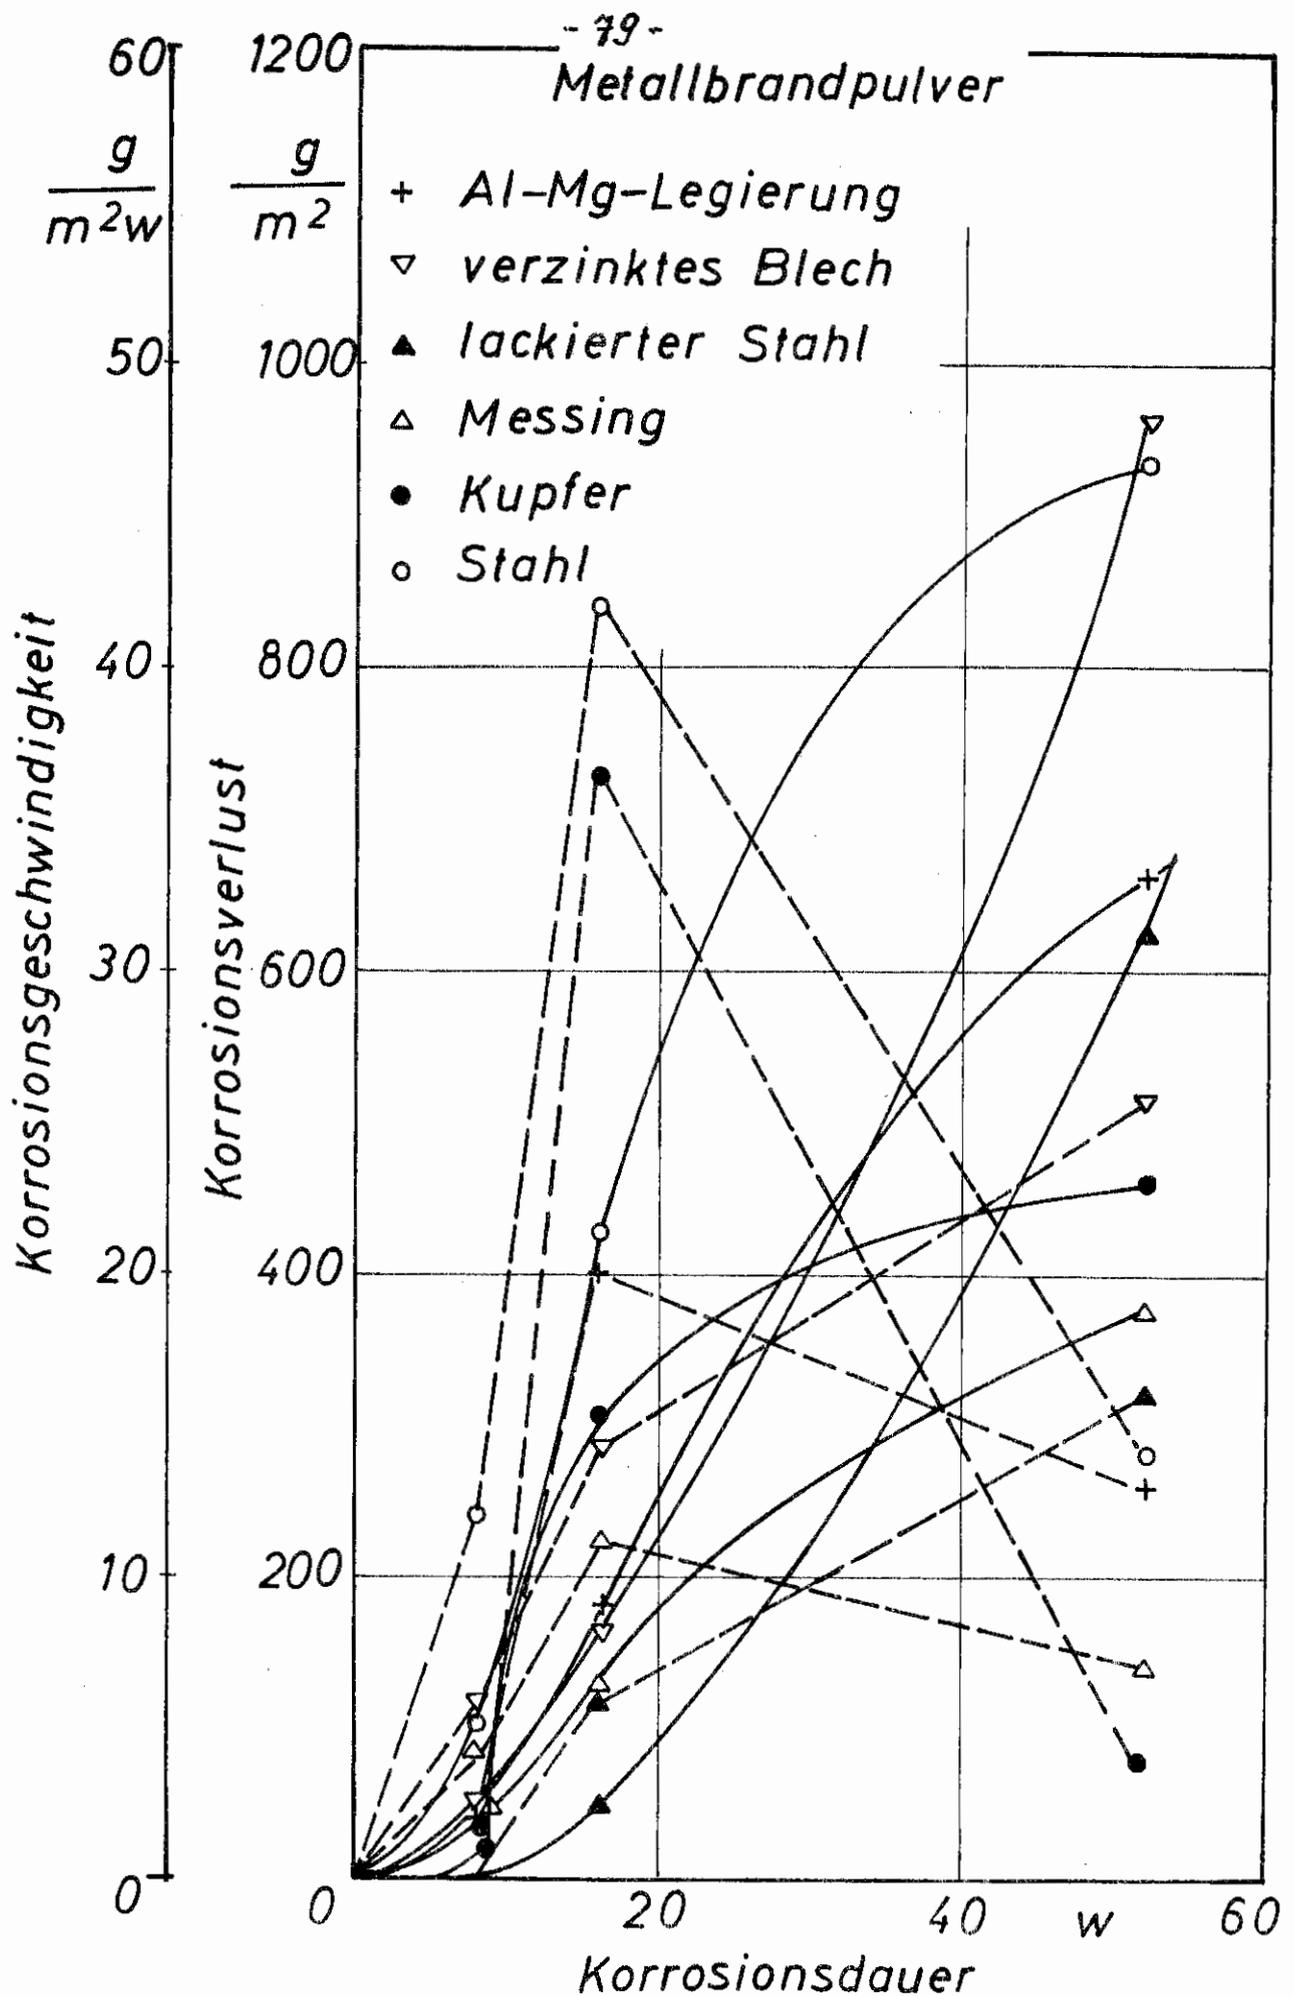
Bild 49. Korrosionsverlust und -geschwindigkeit der Proben unter der Einwirkung des Metallbrandpulvers
 — Korrosionsverlust, --- Korrosionsgeschwindigkeit

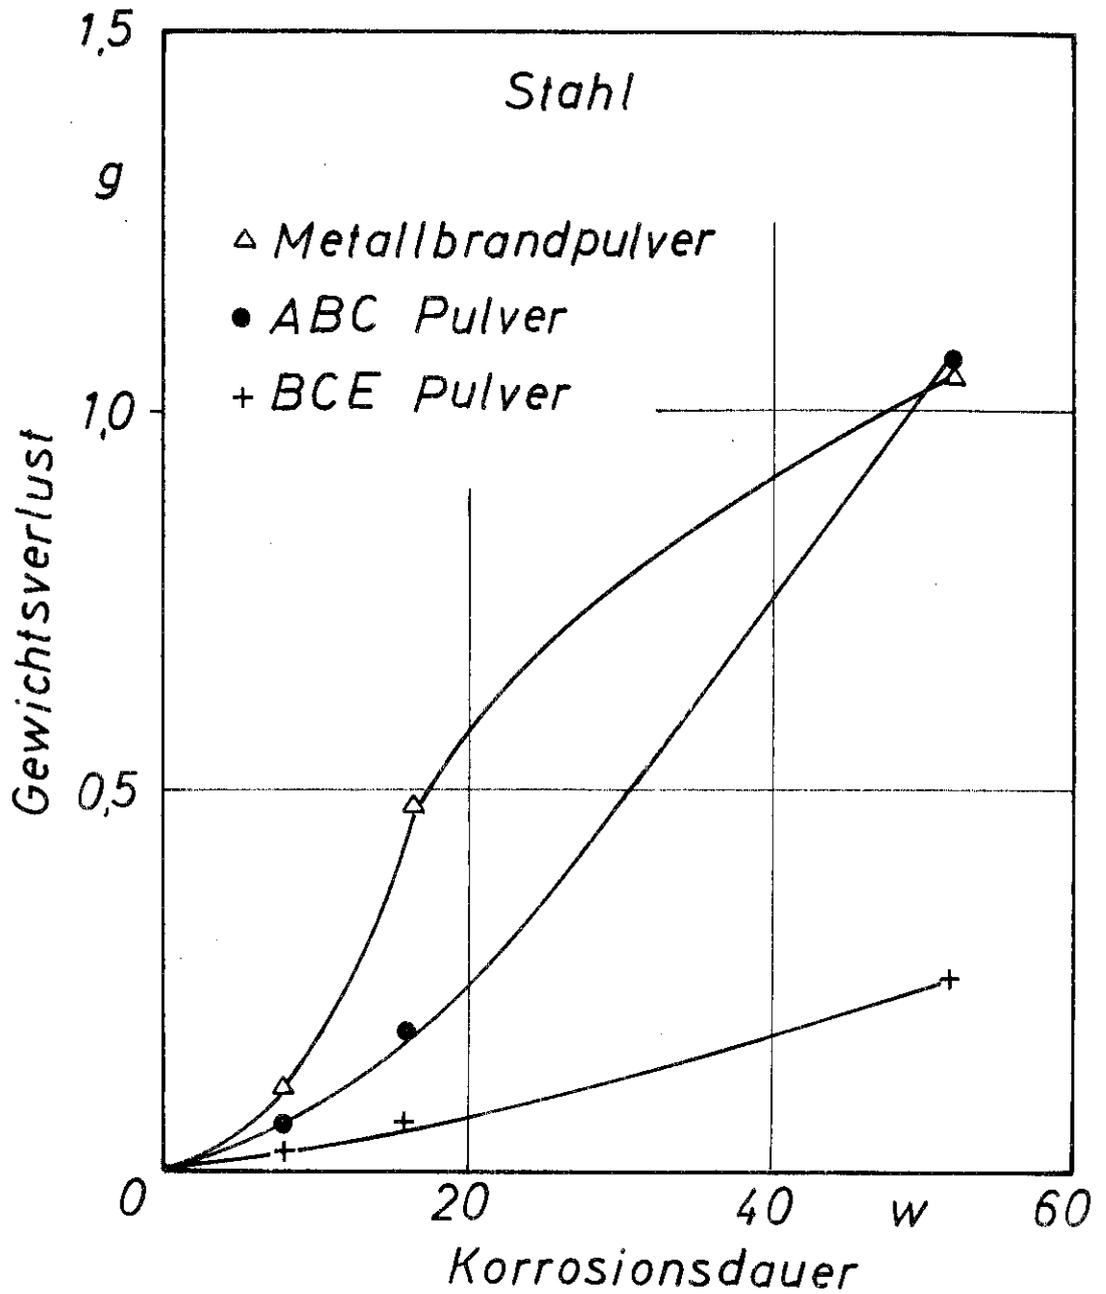
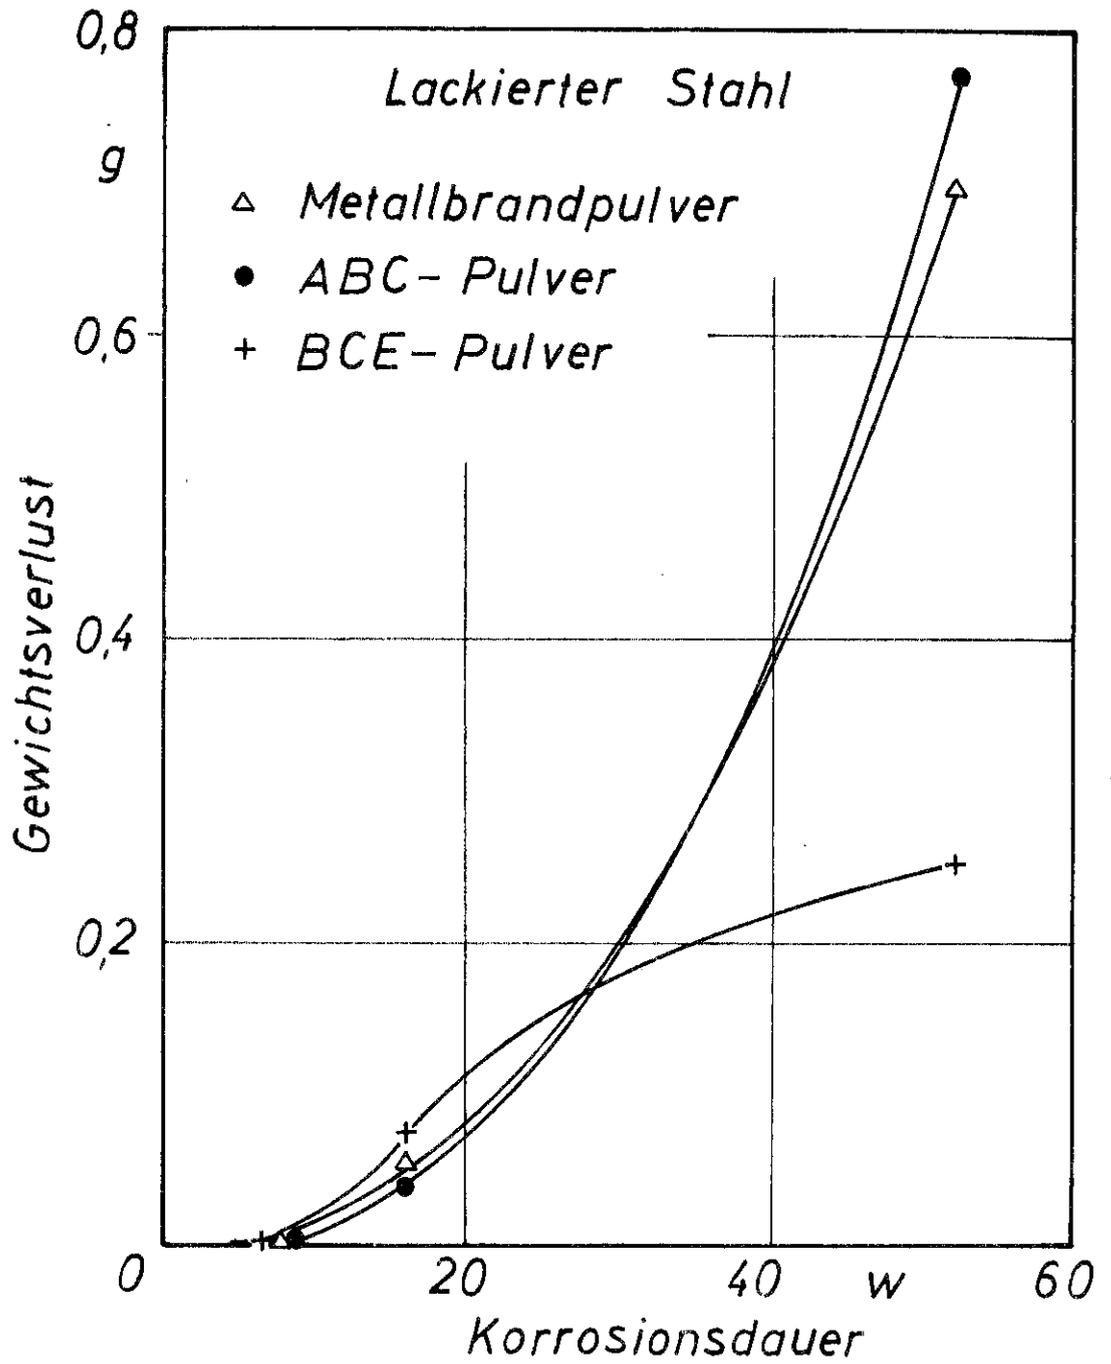
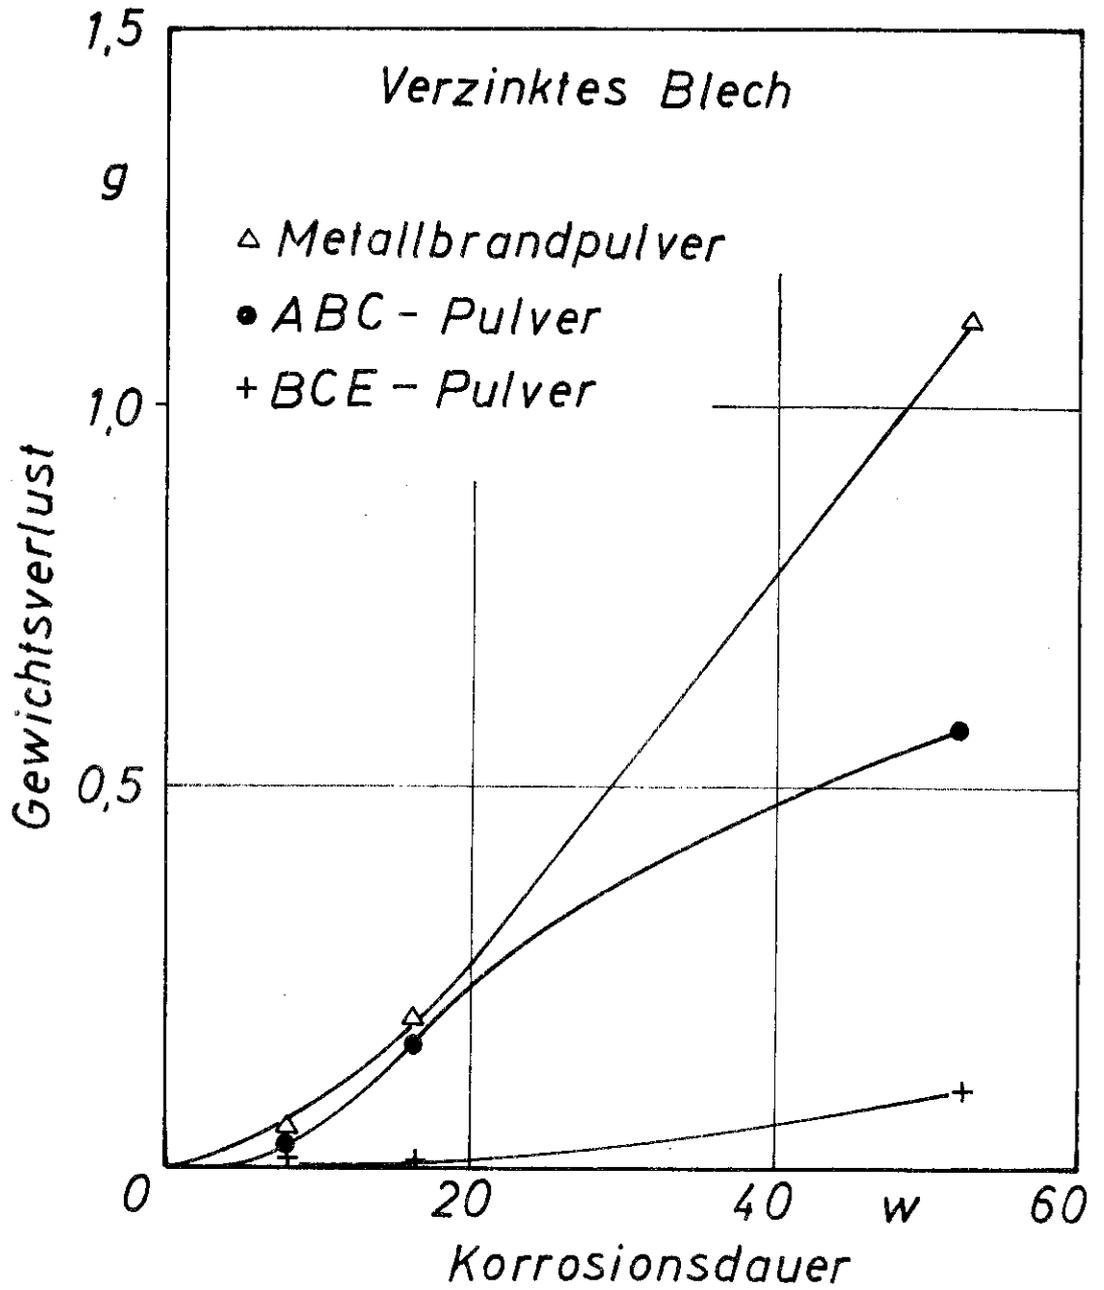
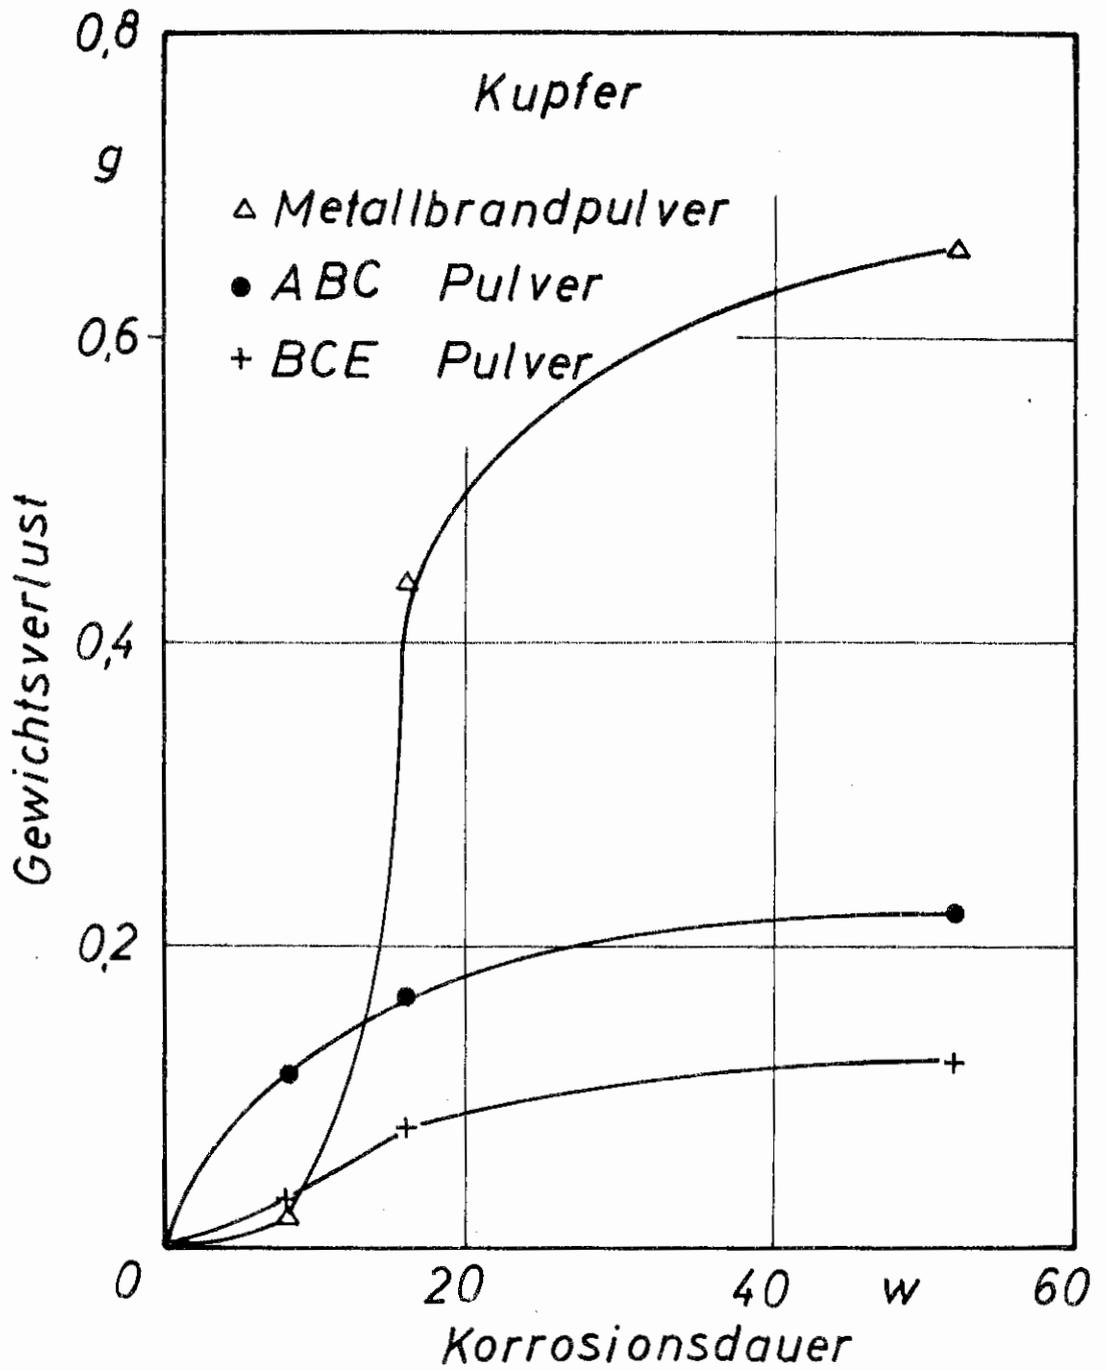
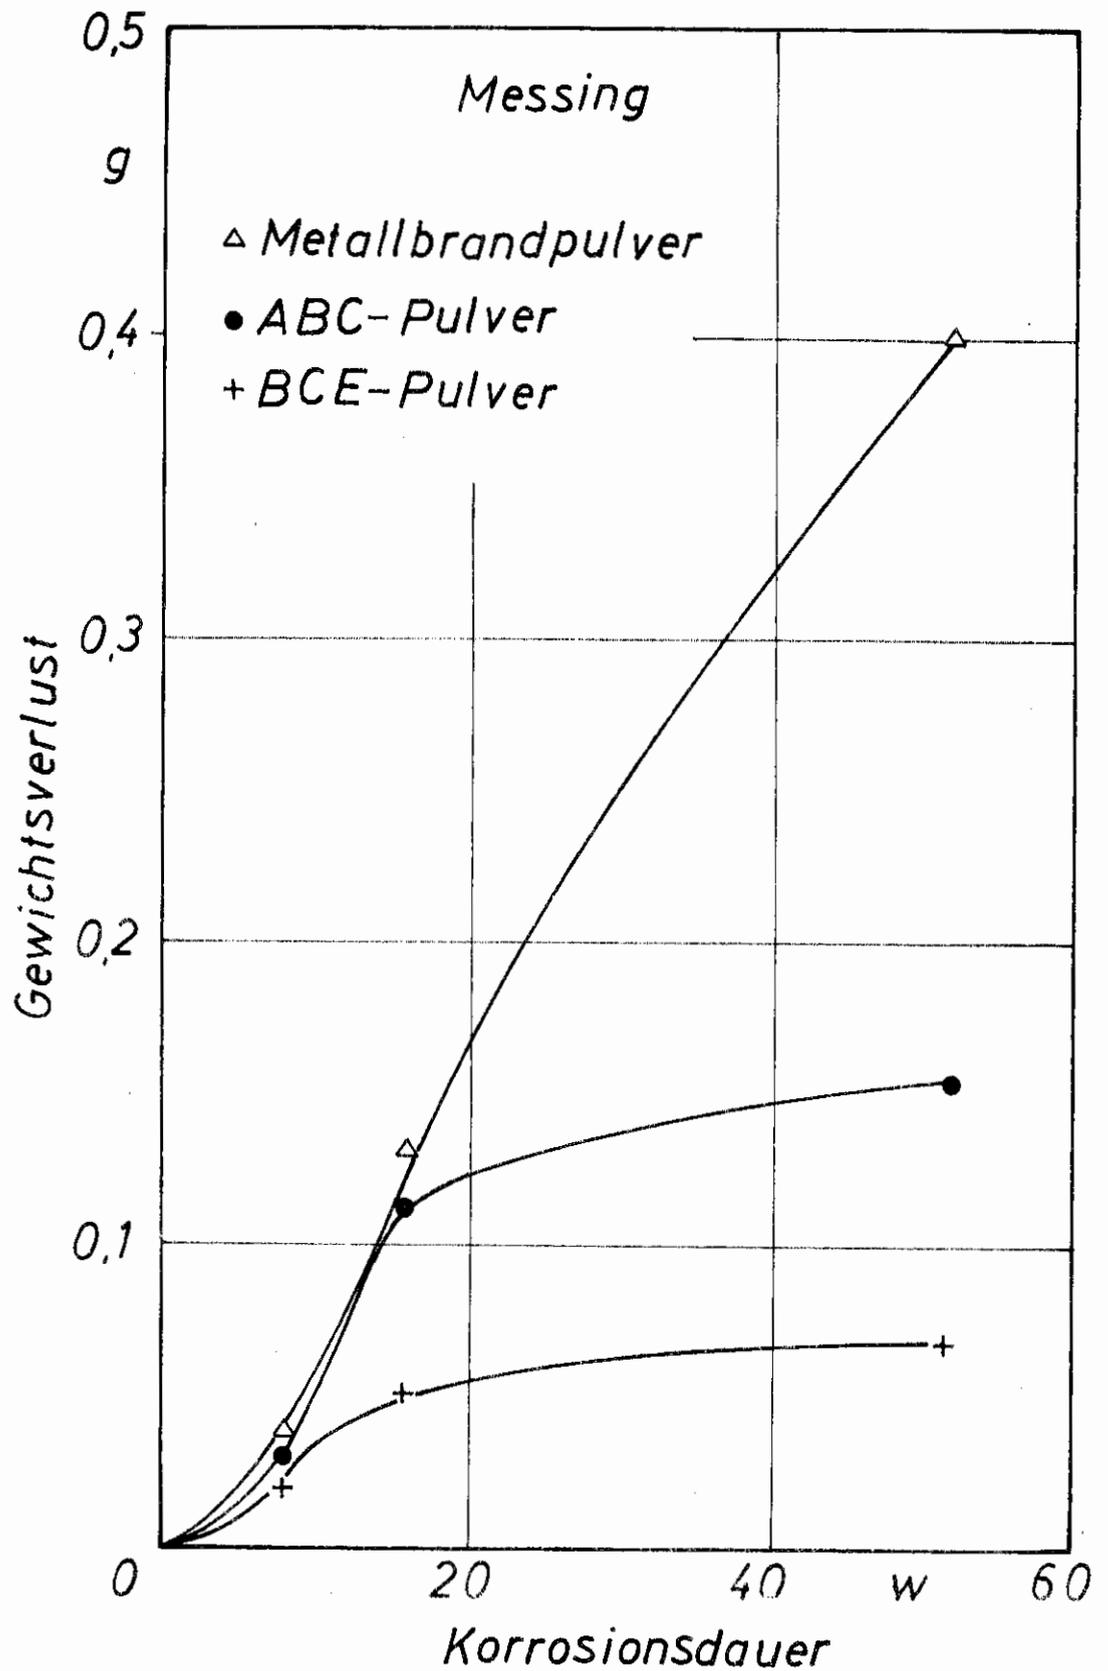
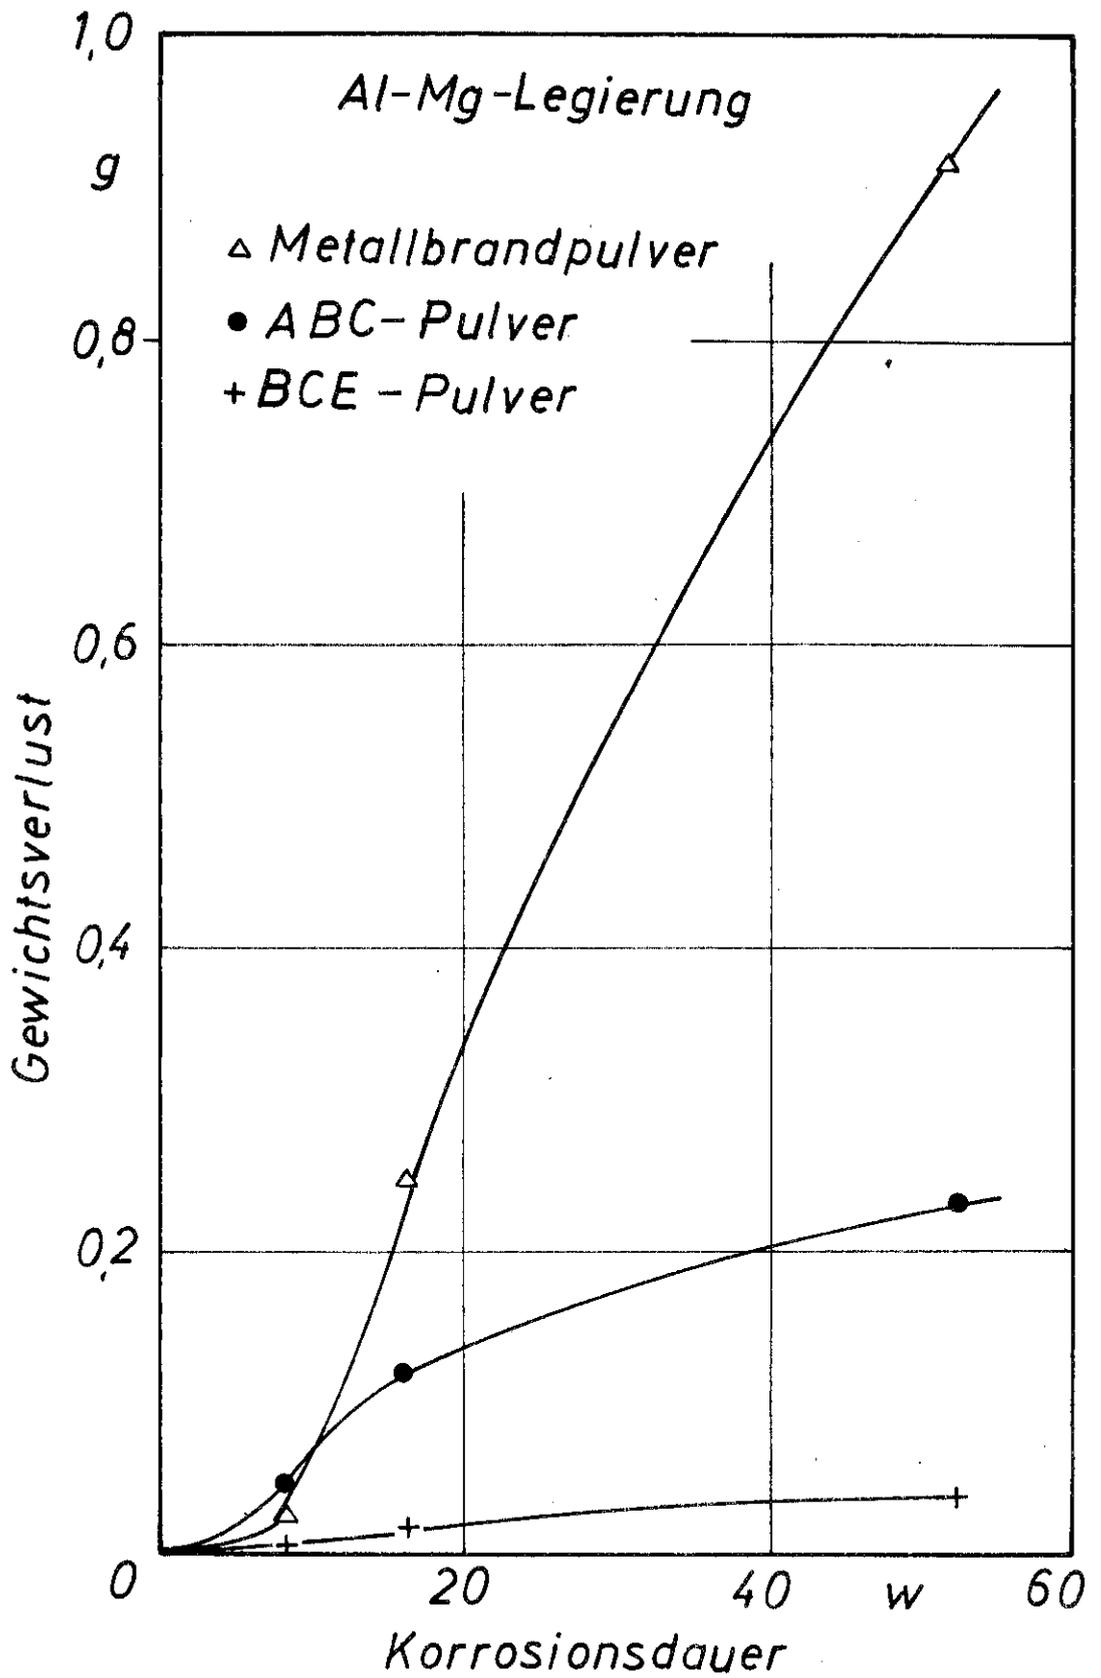
Bild 50. Gewichtsverlust der Stahlprobe unter der Einwirkung der drei Trockenlöschpulver

Bild 51. Gewichtsverlust der lackierten Stahlprobe unter der Einwirkung der drei Trockenlöschpulver

Bild 52. Gewichtsverlust der lackierten Blechprobe unter der Einwirkung der drei Trockenlöschpulver

Bild 53. Gewichtsverlust der Kupferprobe unter der Einwirkung der drei Trockenlöschpulver

Bild 54. Gewichtsverlust der Messingprobe unter der Einwirkung der drei Trockenlöschpulver

Bild 55. Gewichtsverlust der Probe aus der Al-Mg-Legierung unter der Einwirkung der drei Trockenlöschpulver
