Forschungsbericht Nr. 25

"Folgeschäden von Löschpulvern an Maschinen und
sonstigen empfindlichen Gegenständen durch Korrosion"

Dipl.-Ing. Wolfgang Hoffmann

Forschungsstelle für Brandschutztechnik
an der Universität Karlsruhe (TH)

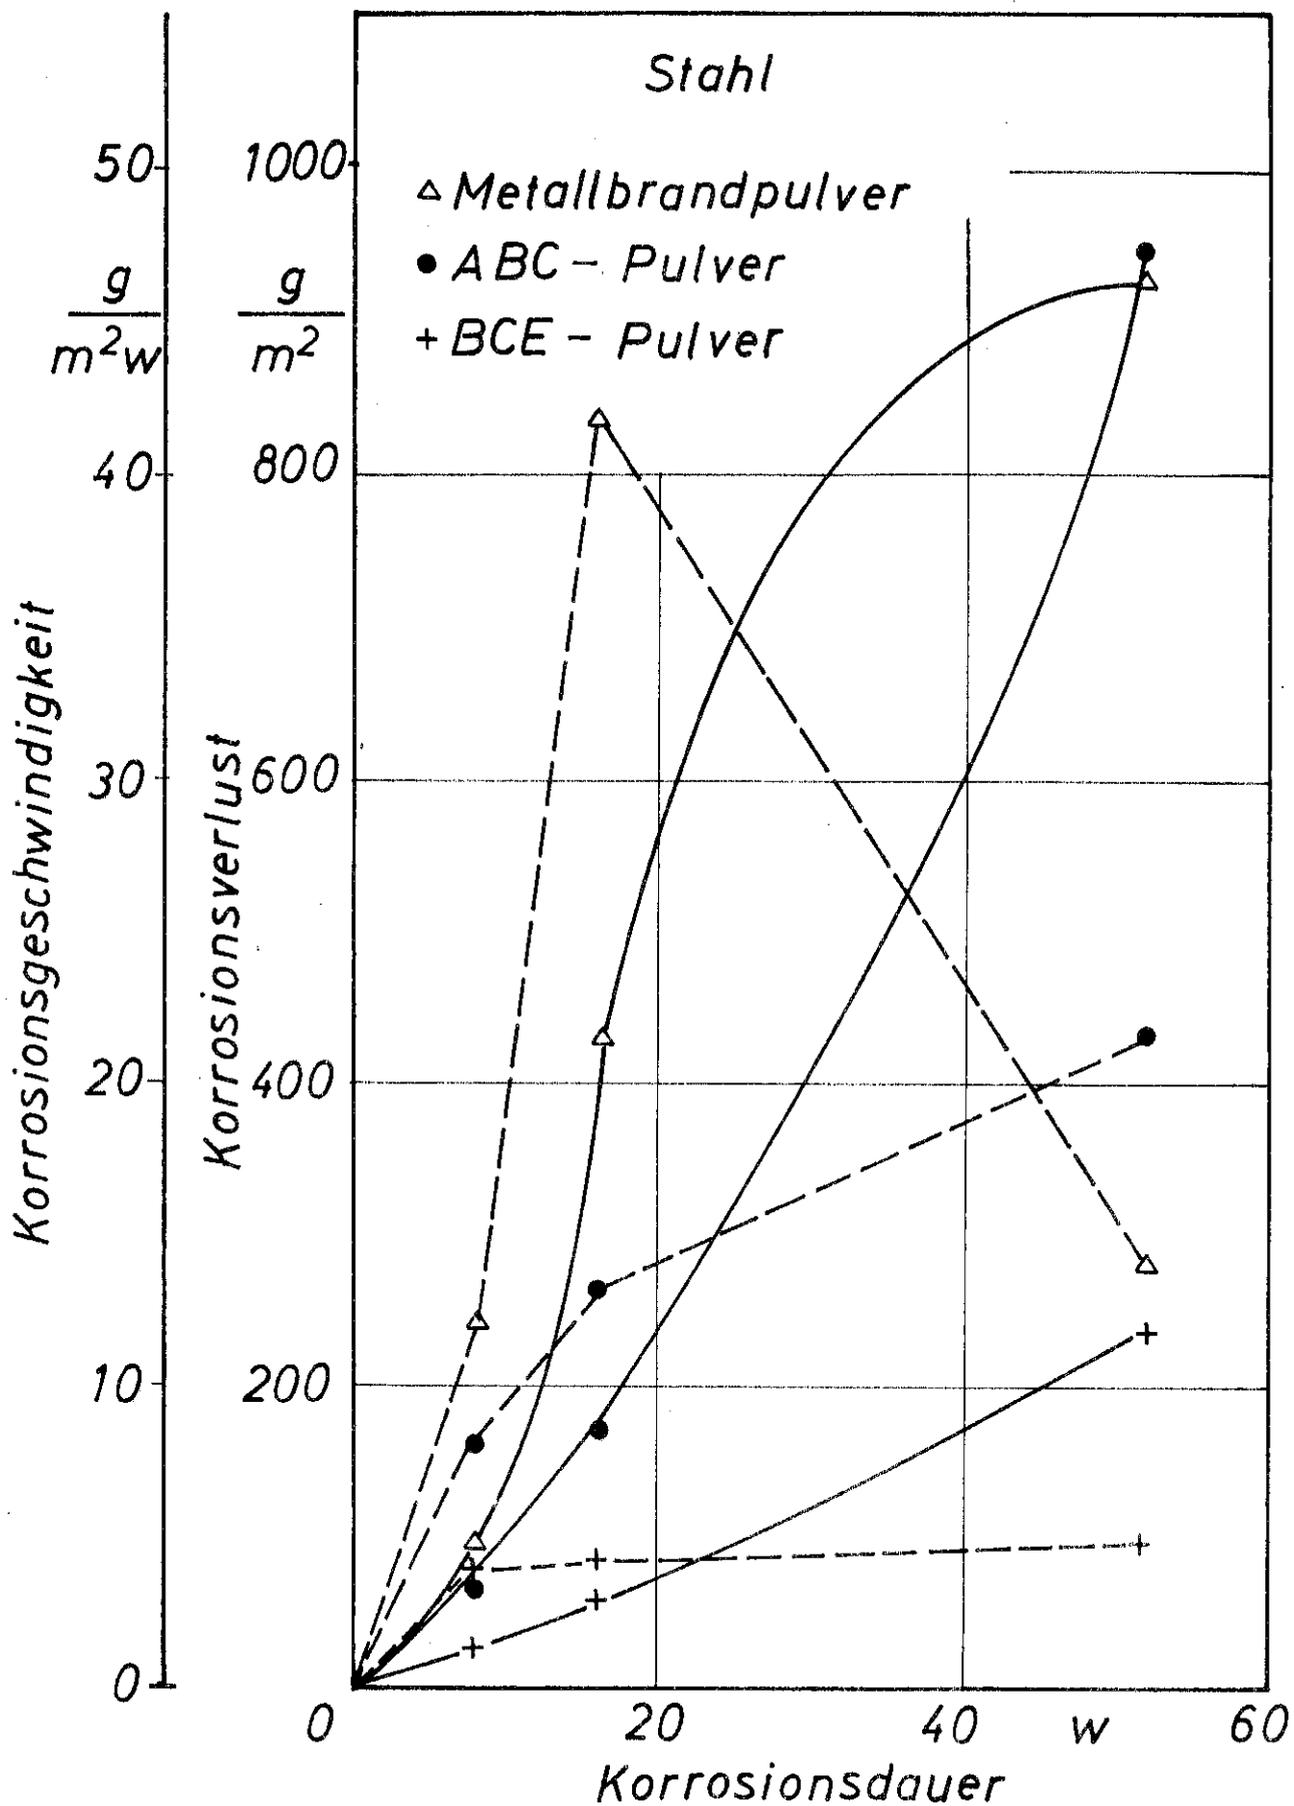
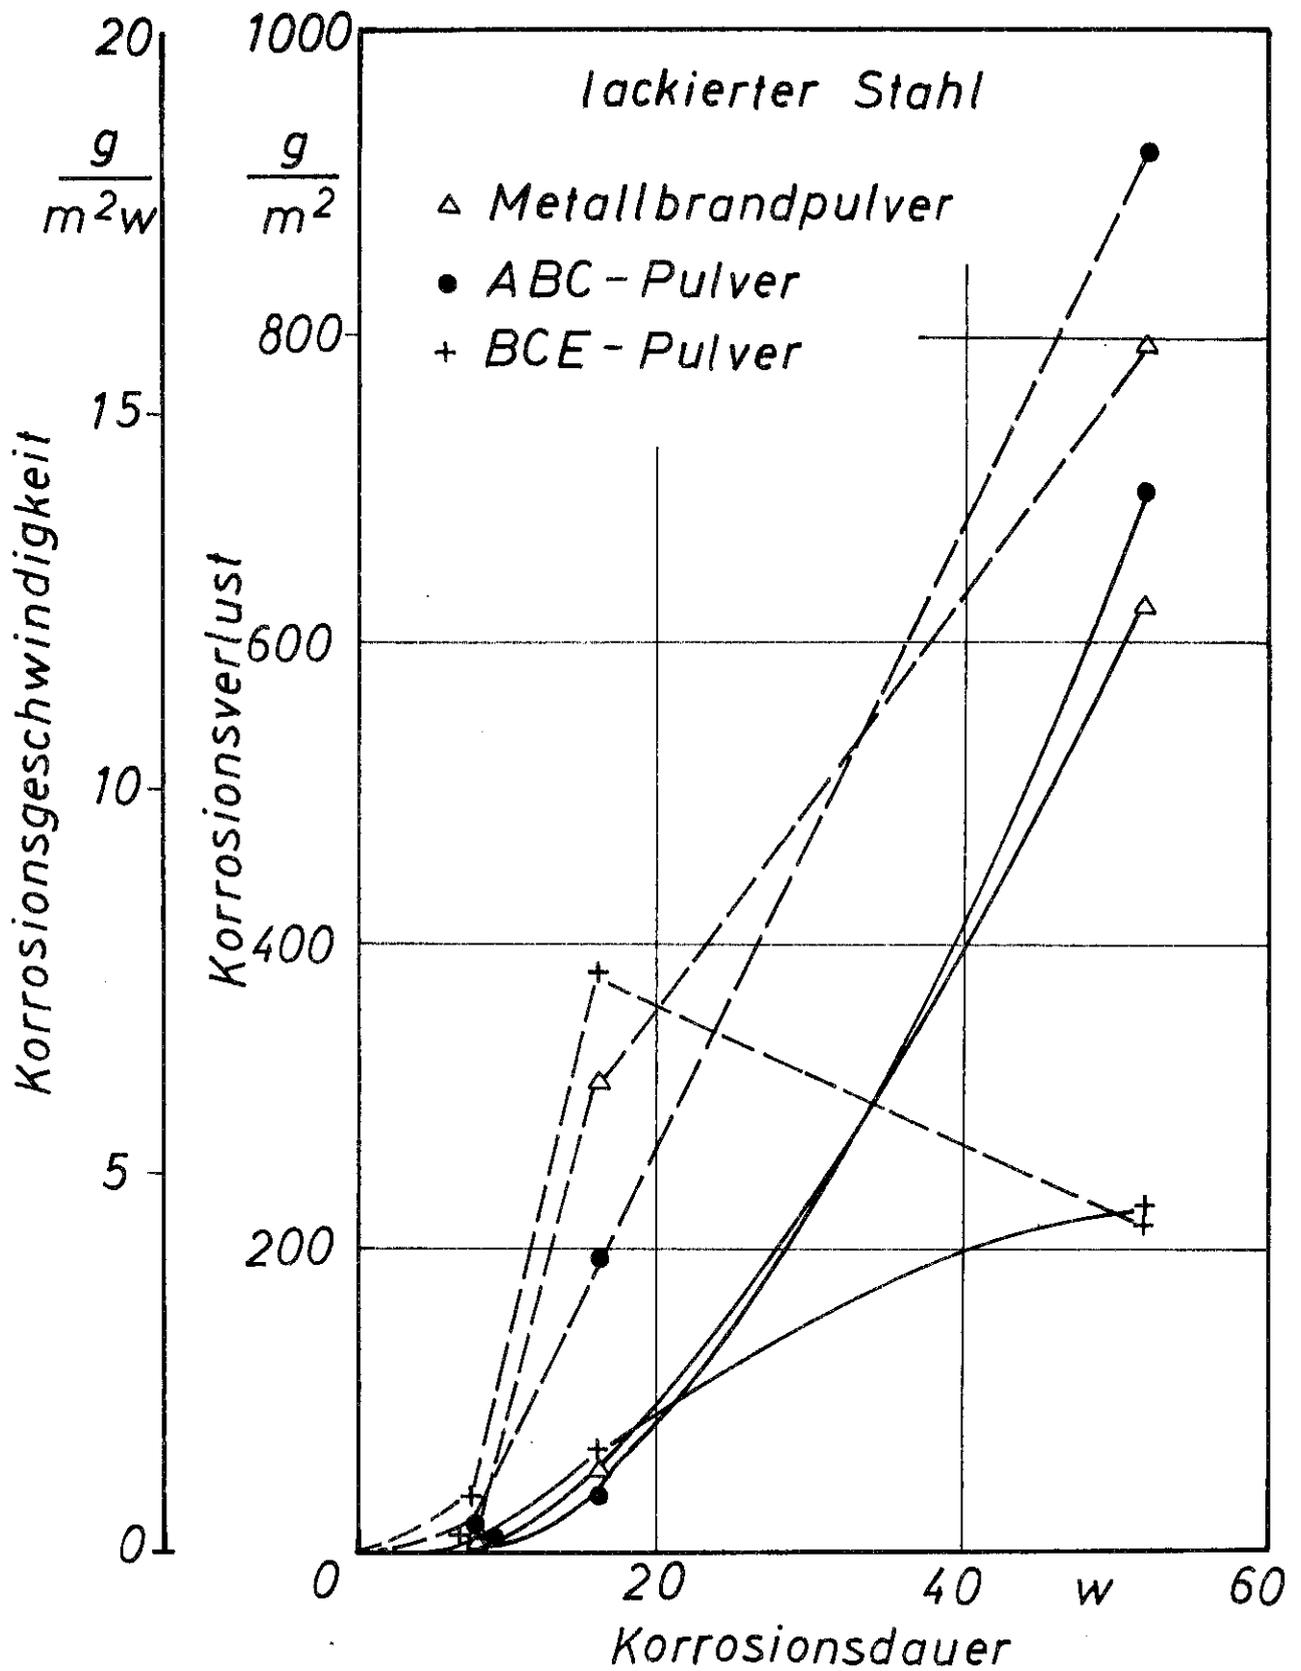
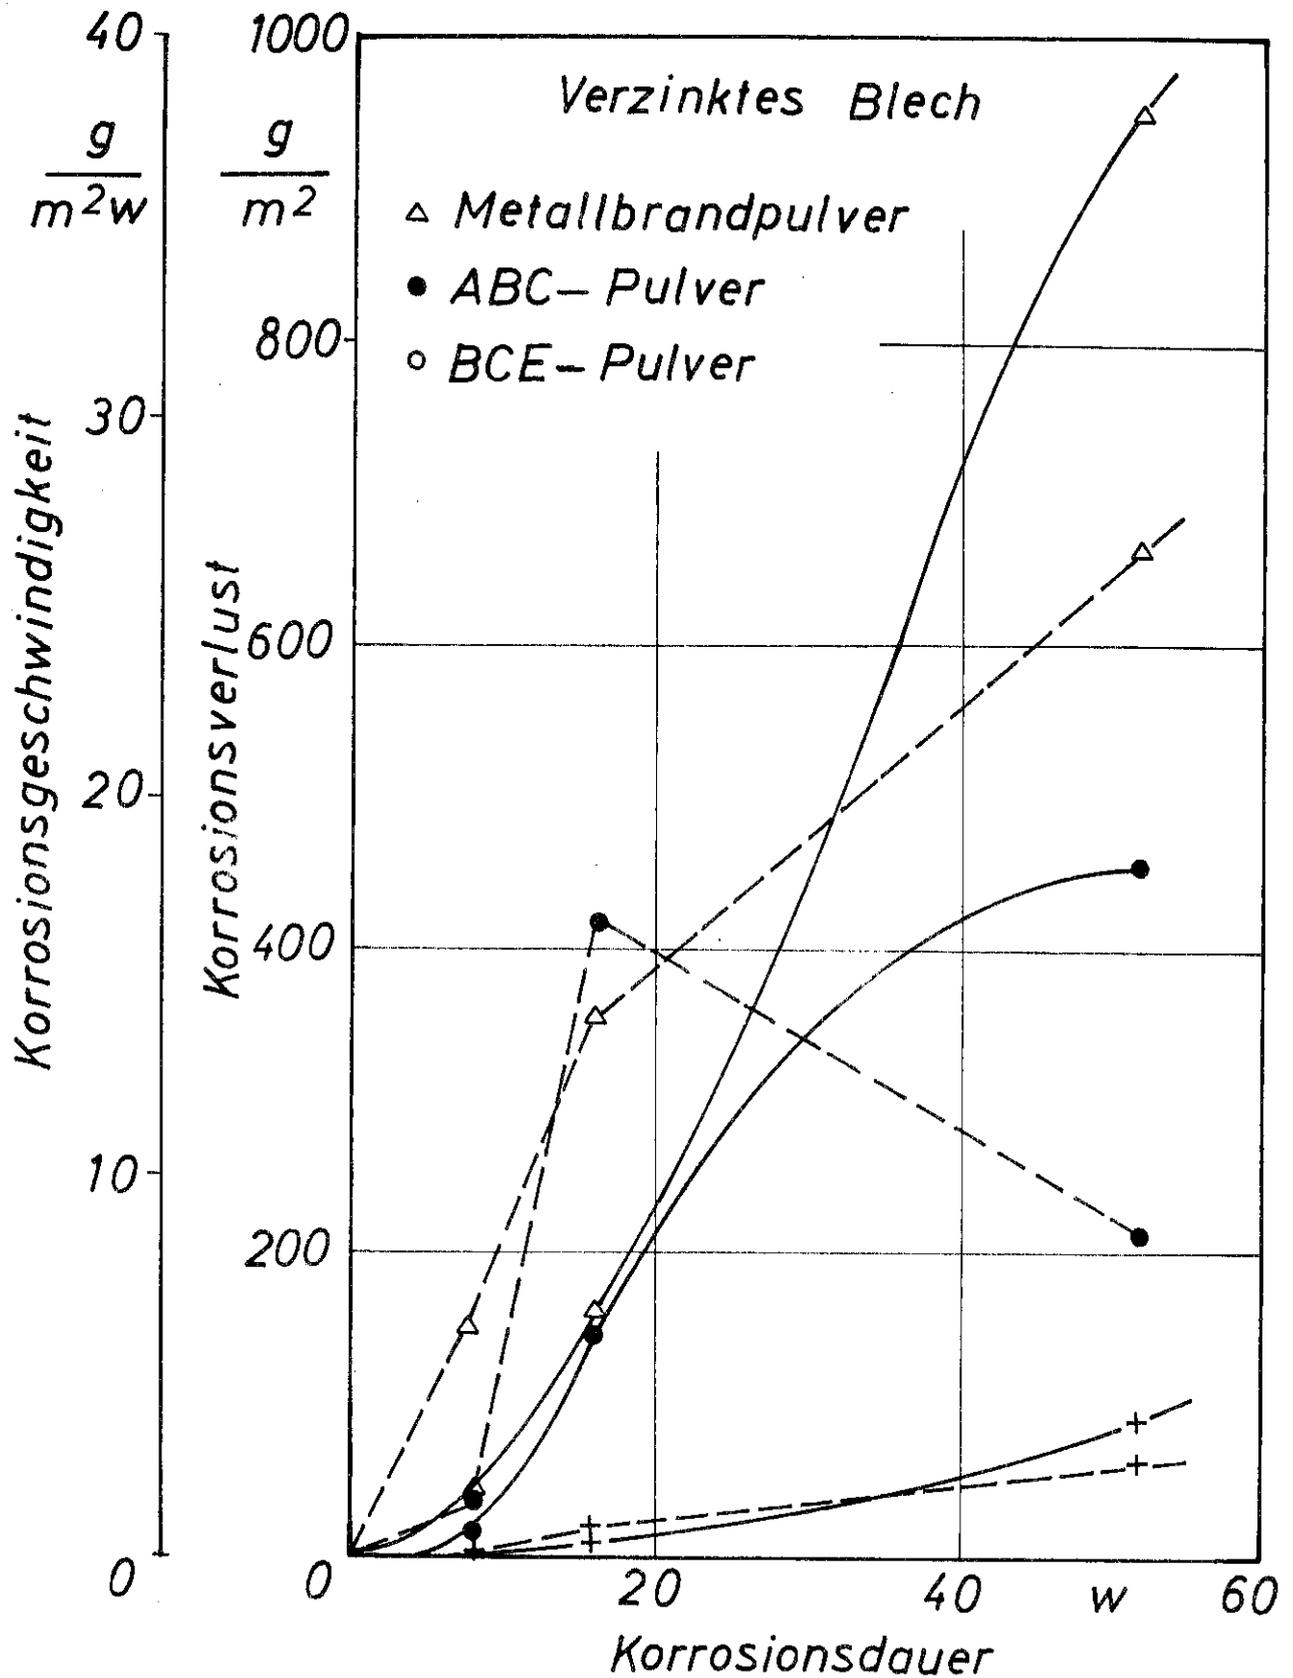
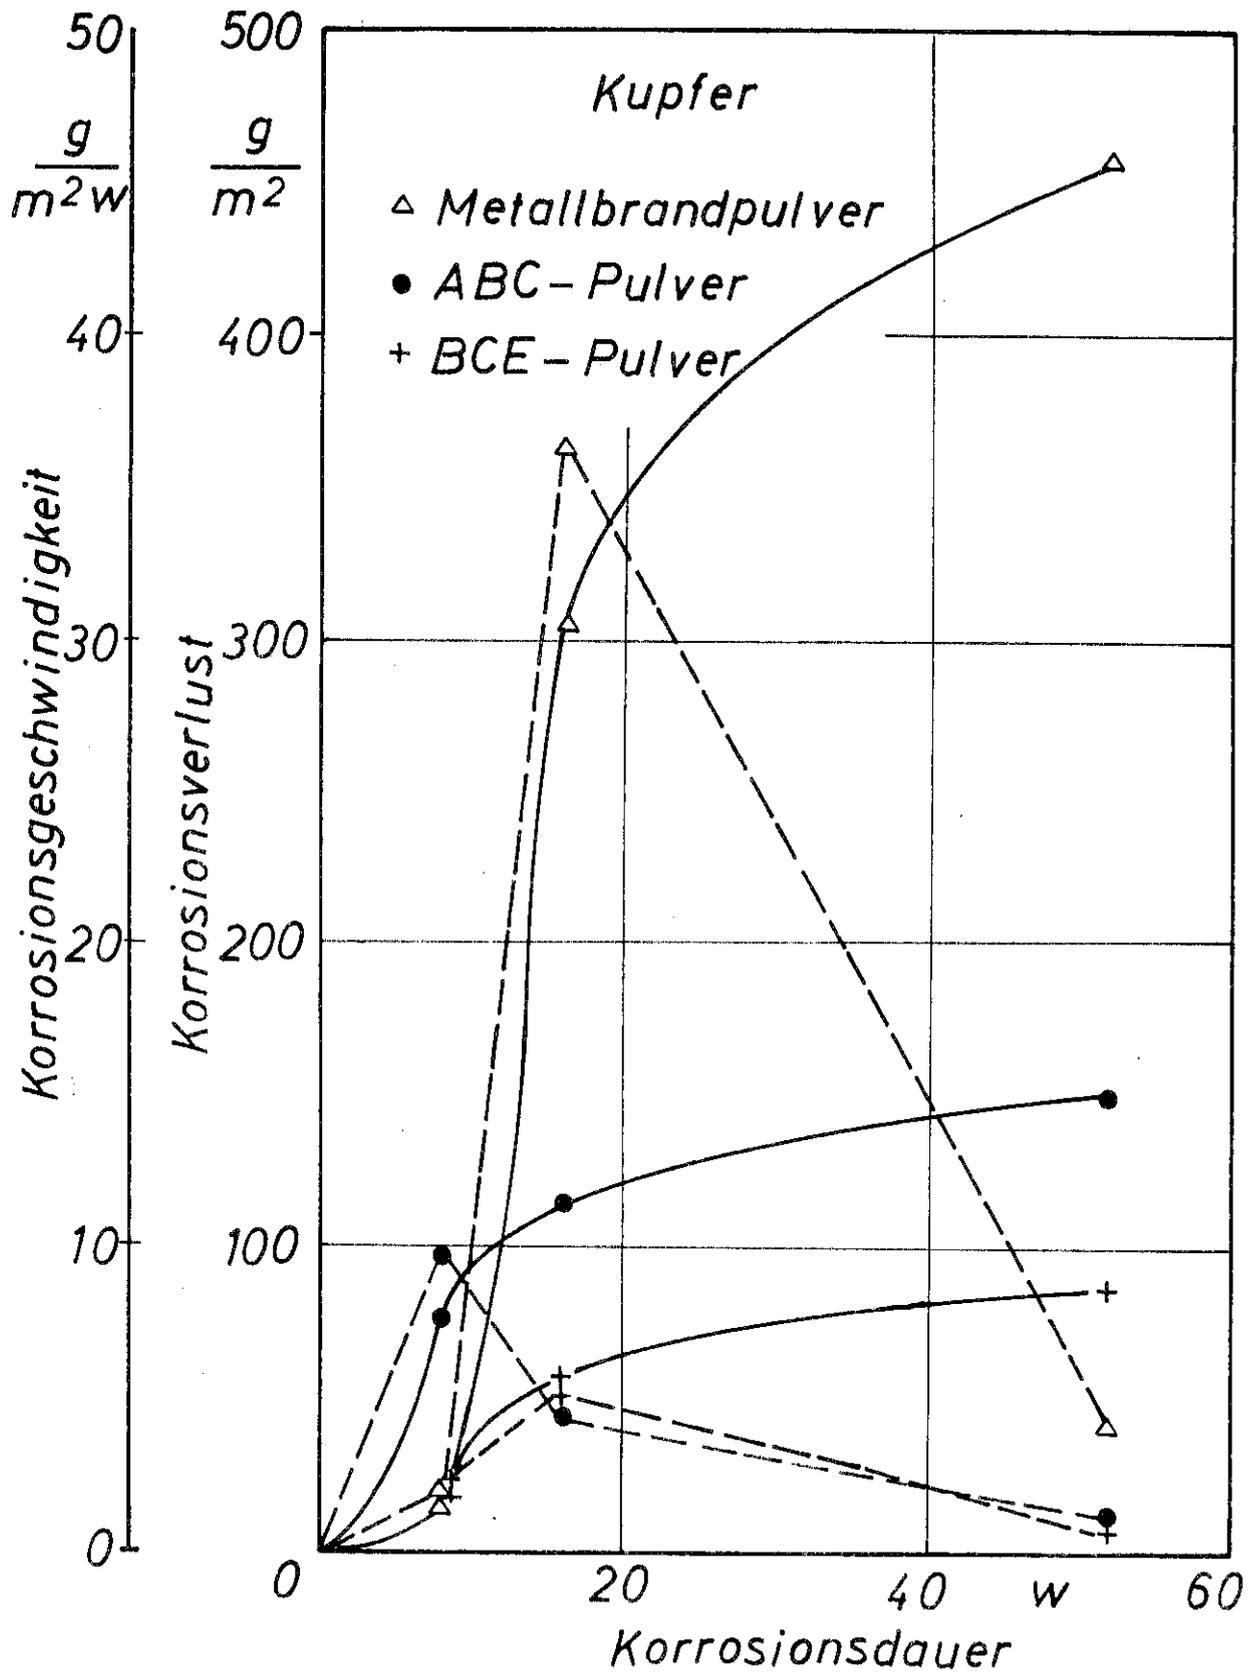
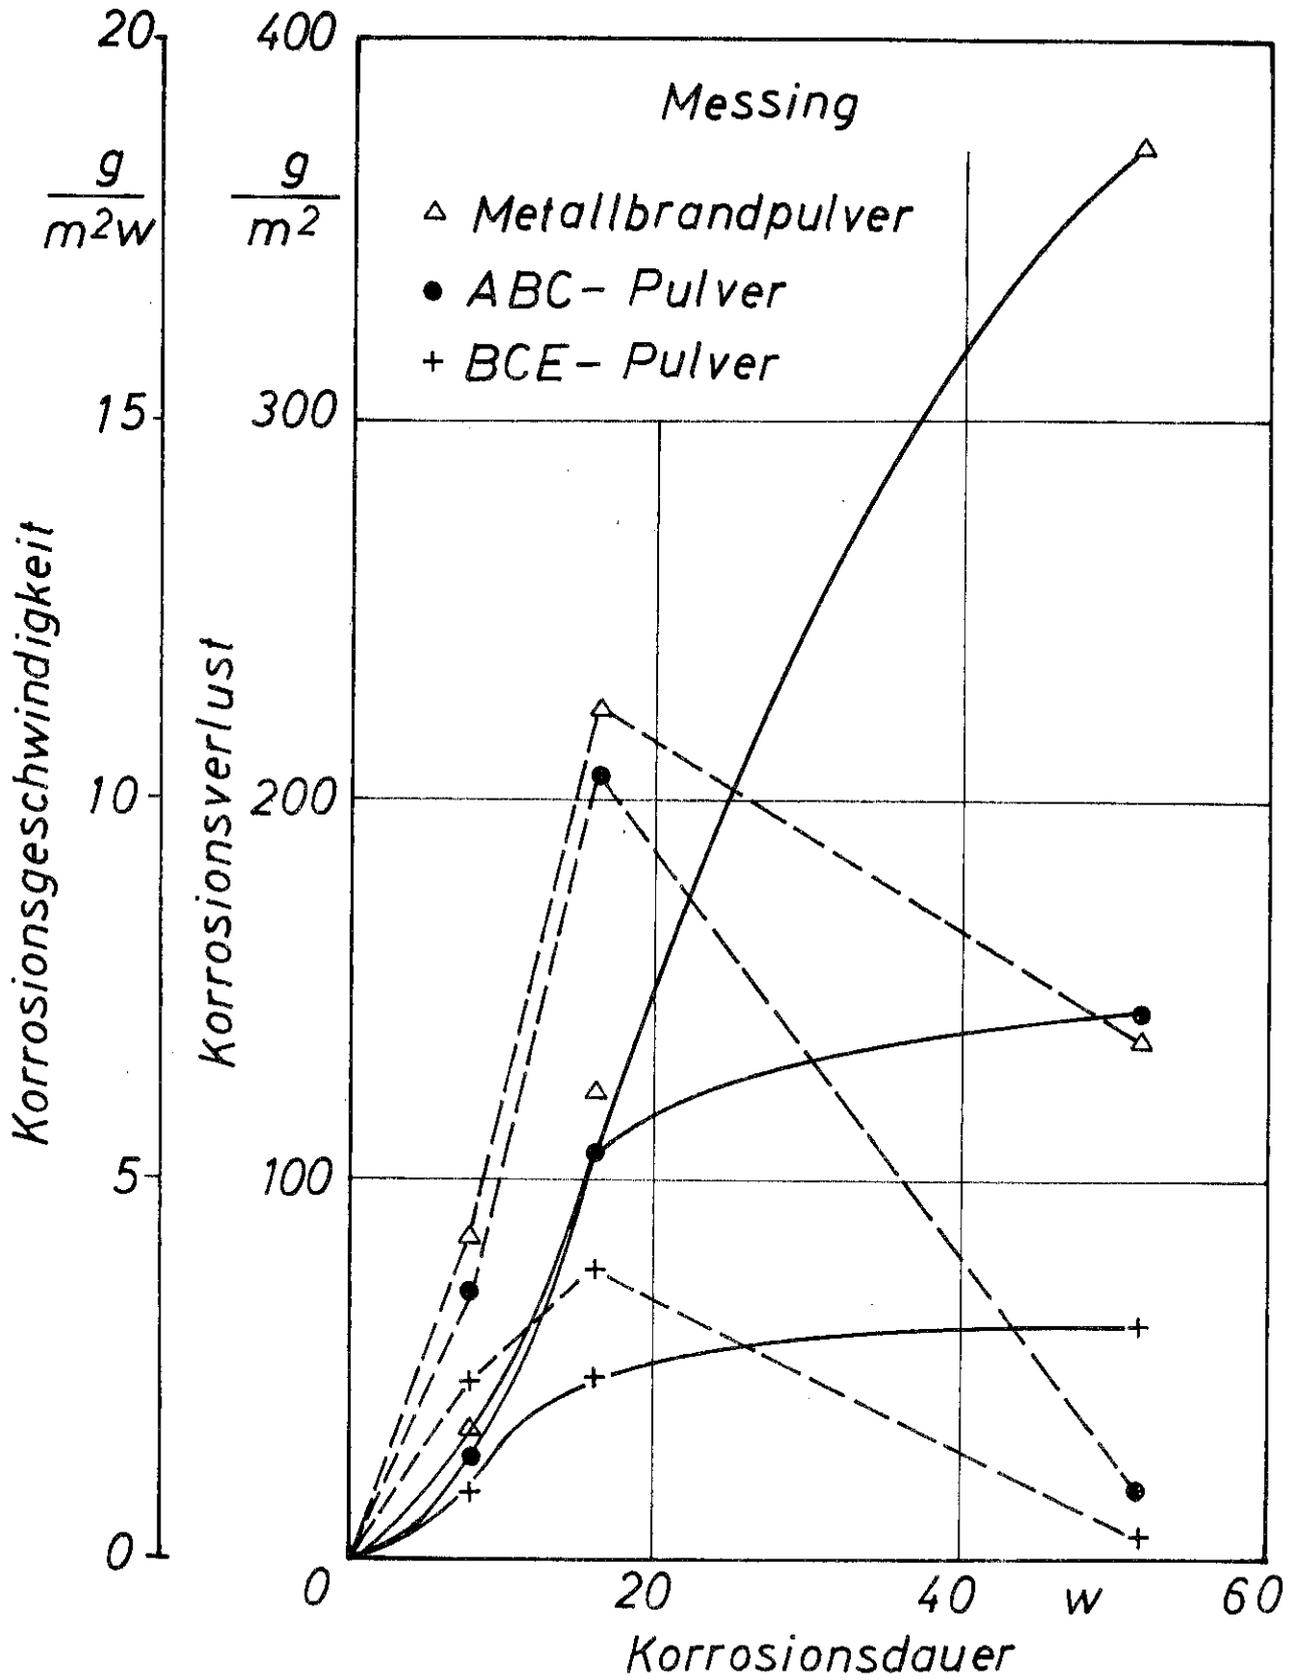
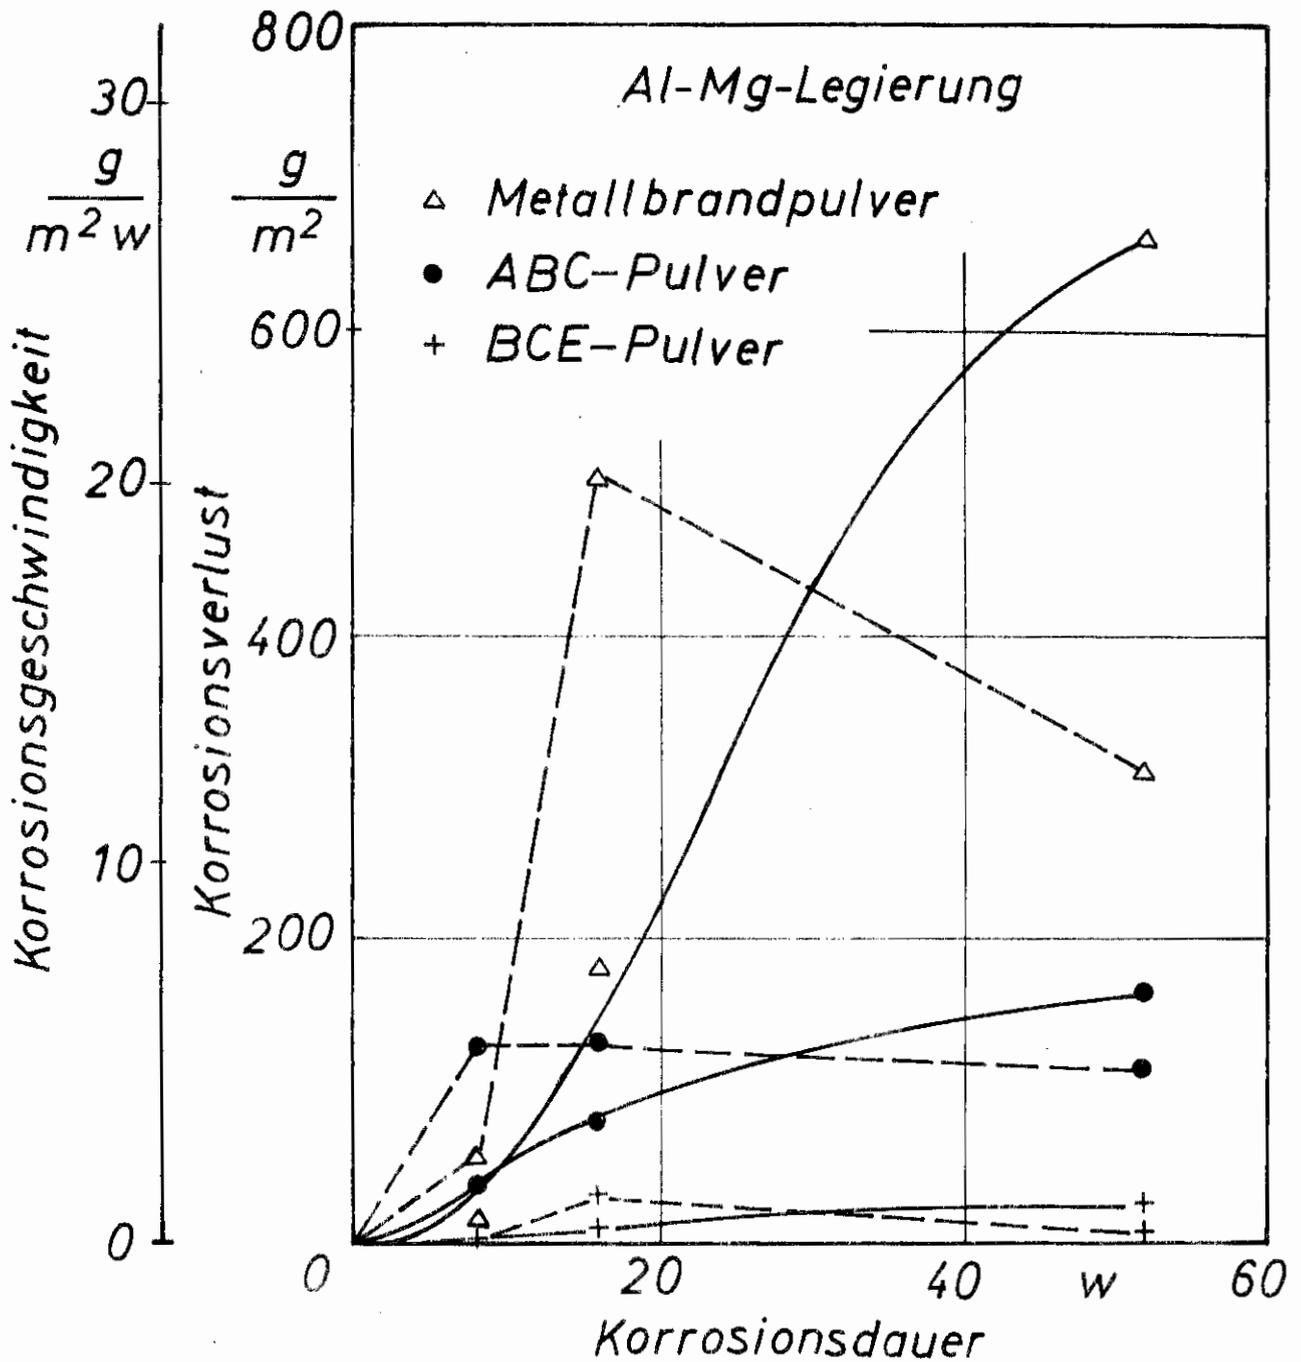
Bild 56. Korrosionsverlust und -geschwindigkeit der Stahlprobe unter der Einwirkung der drei Trockenlöschpulver
 — Korrosionsverlust, --- Korrosionsgeschwindigkeit

Bild 57. Korrosionsverlust und -geschwindigkeit der lackierten Stahlprobe unter der Einwirkung der drei Trockenlöschpulver

Bild 58. Korrosionsverlust und -geschwindigkeit der verzinkten Blechprobe unter der Einwirkung der drei Trockenlöschpulver
— Korrosionsverlust, --- Korrosionsgeschwindigkeit

Bild 59. Korrosionsverlust und -geschwindigkeit der Kupferprobe unter der Einwirkung der drei Trockenlöschpulver
— Korrosionsverlust, --- Korrosionsgeschwindigkeit

Bild 60. Korrosionsverlust und -geschwindigkeit der Messingprobe unter der Einwirkung der drei Trockenlöschpulver
— Korrosionsverlust, --- Korrosionsgeschwindigkeit

Bild 61. Korrosionsverlust und -geschwindigkeit der Probe aus der Al-Mg-Legierung unter der Einwirkung der drei Trockenlöschpulver
— Korrosionsverlust, --- Korrosionsgeschwindigkeit
