Forschungsbericht Nr. 25

"Folgeschäden von Löschpulvern an Maschinen und
sonstigen empfindlichen Gegenständen durch Korrosion"

Dipl.-Ing. Wolfgang Hoffmann

Forschungsstelle für Brandschutztechnik
an der Universität Karlsruhe (TH)

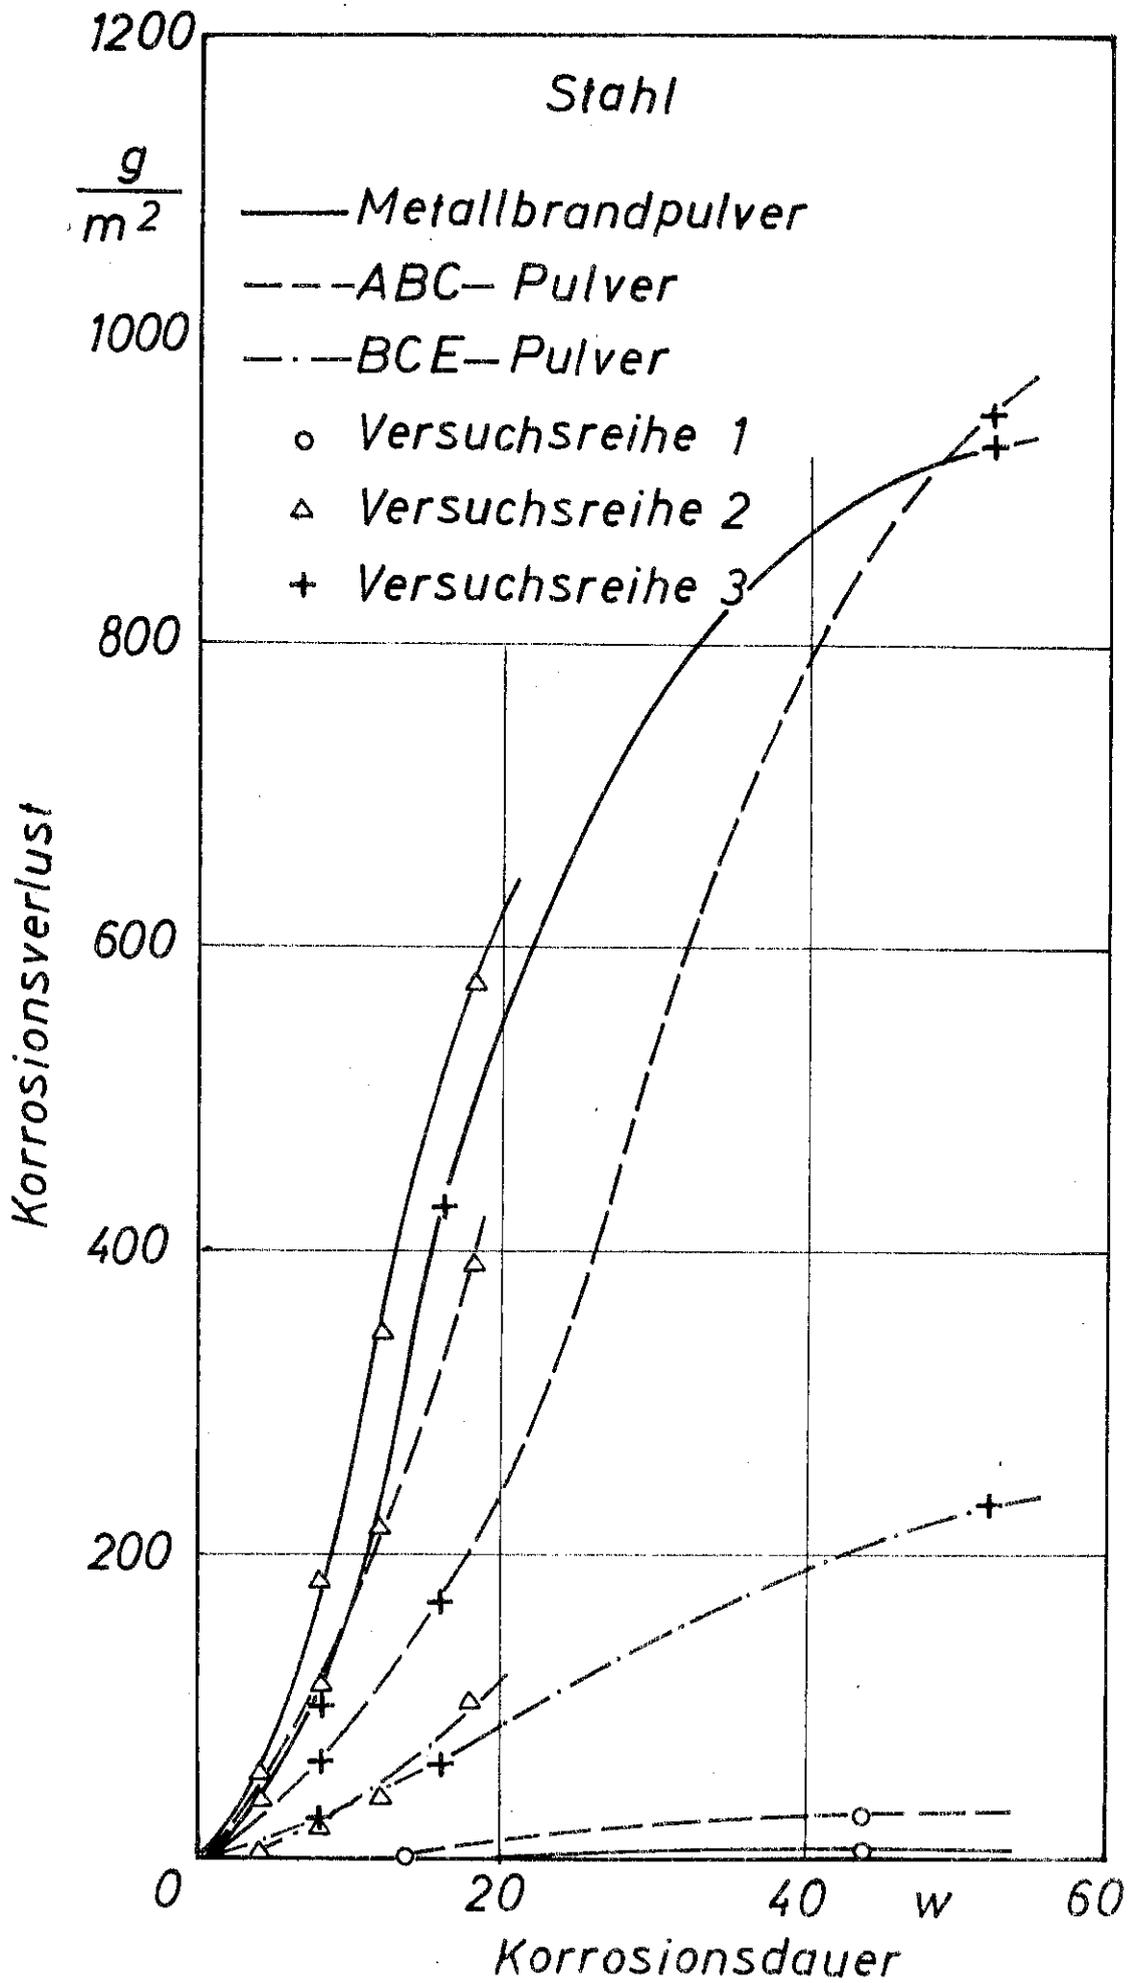
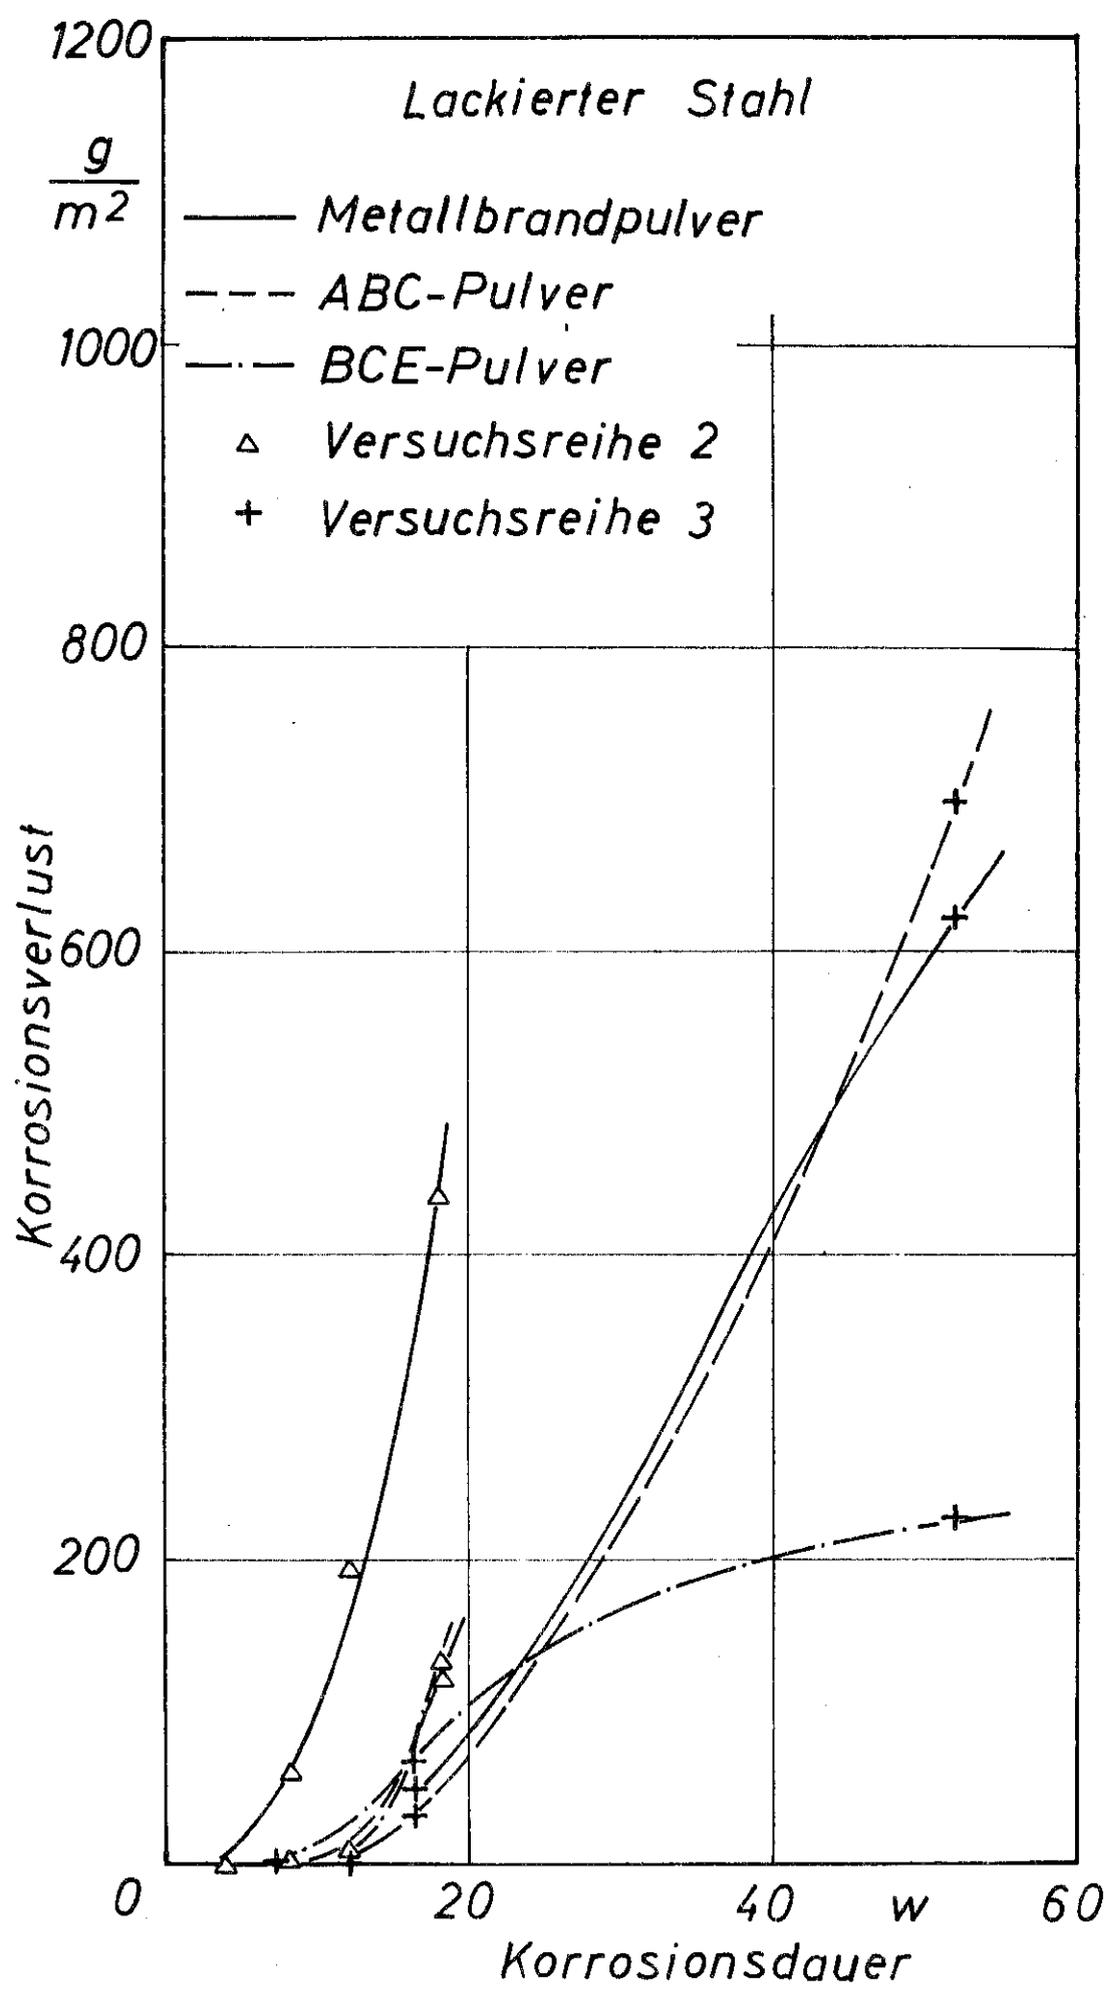
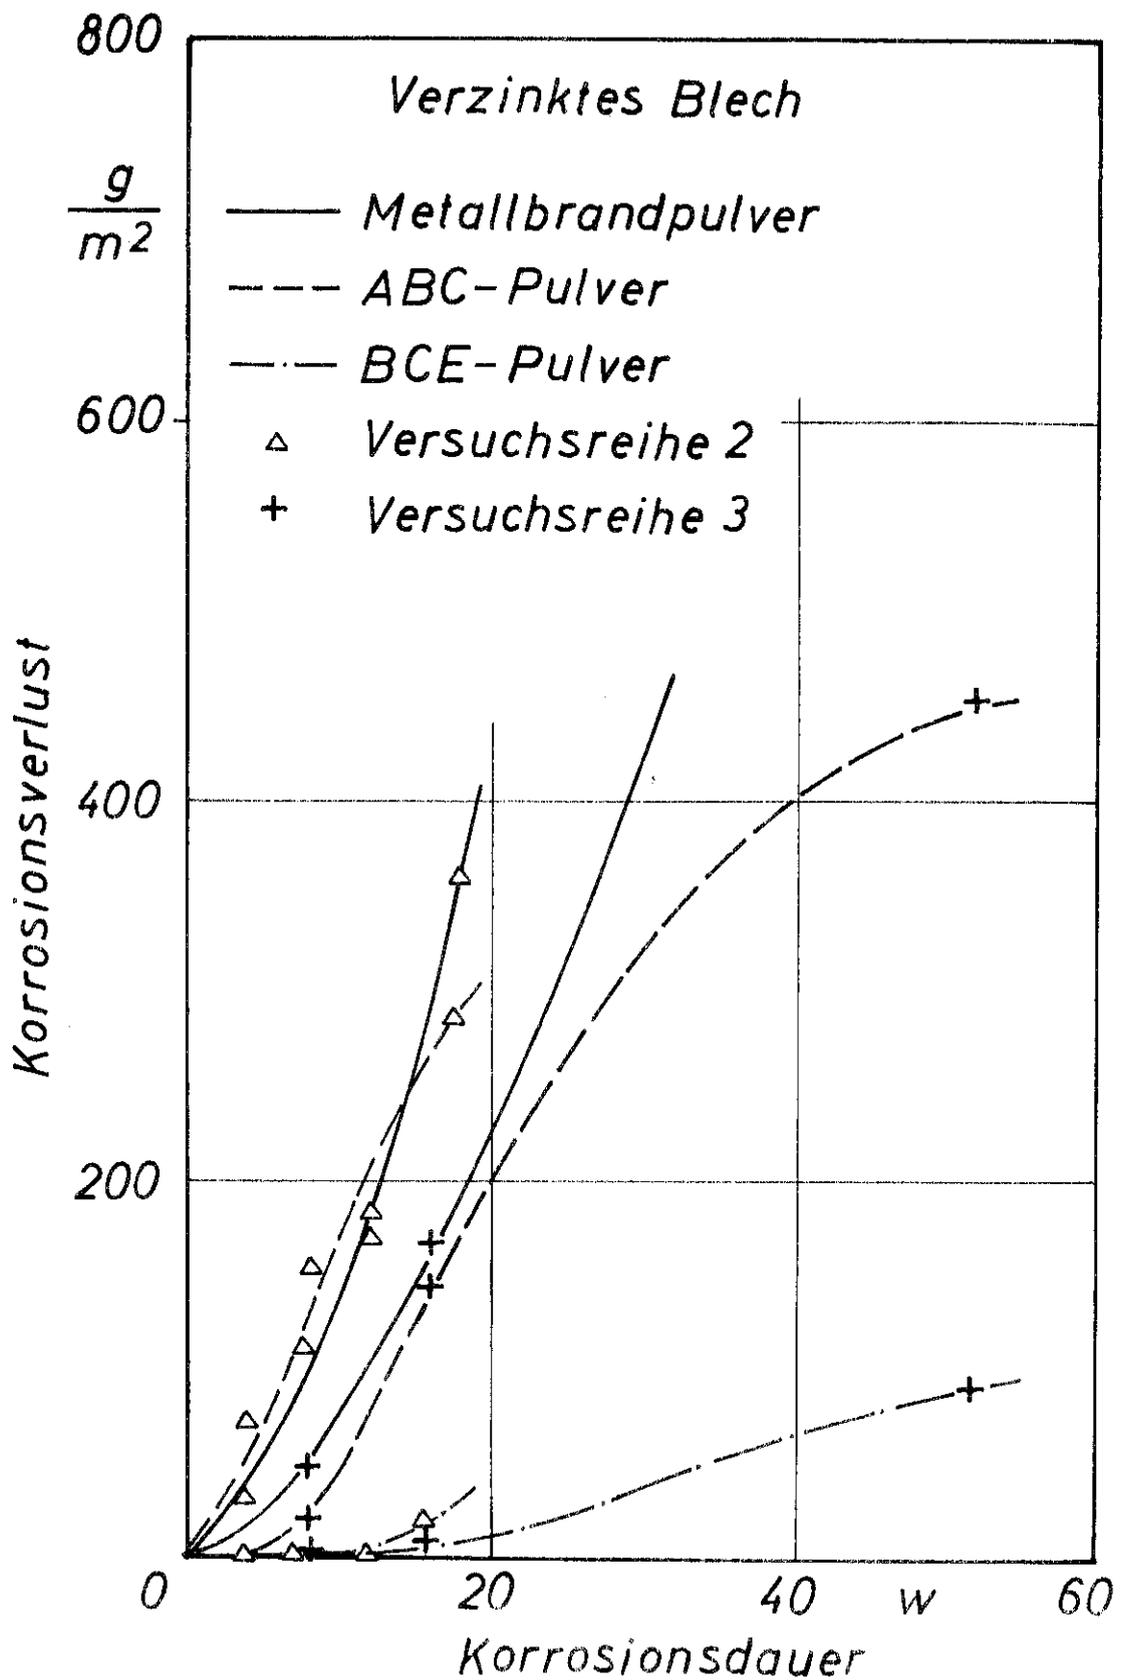
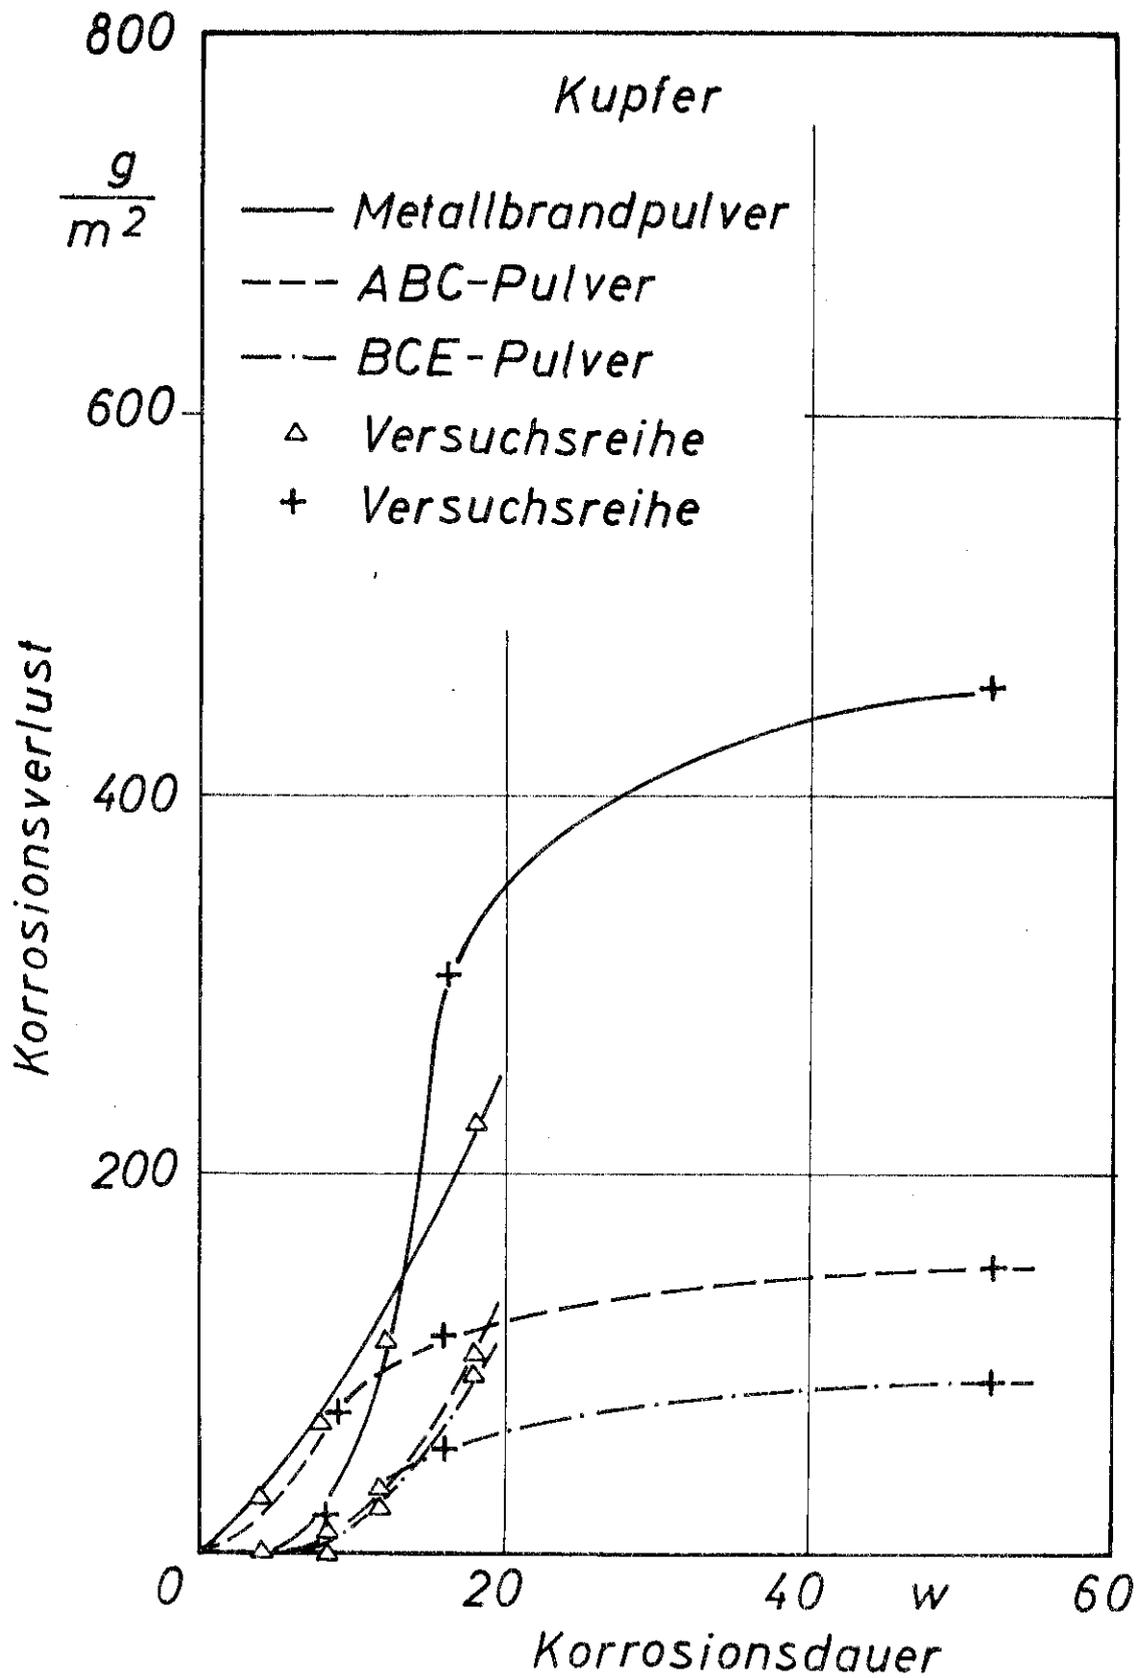
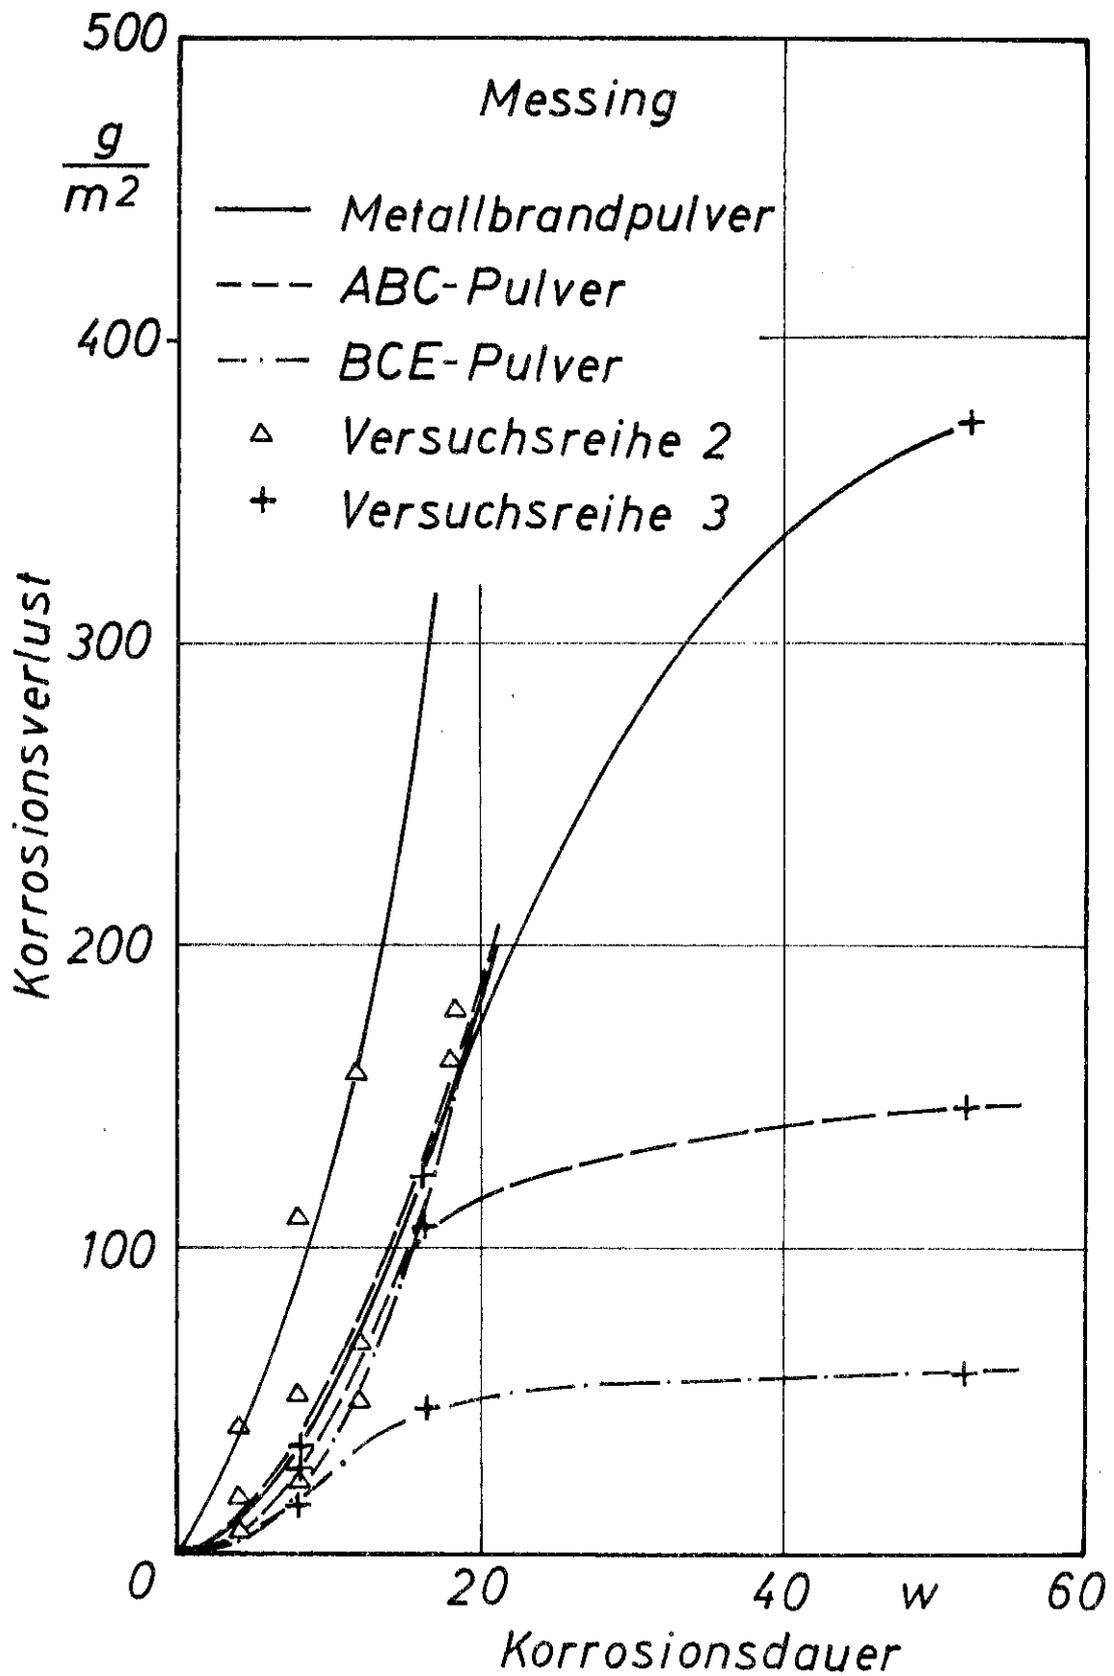
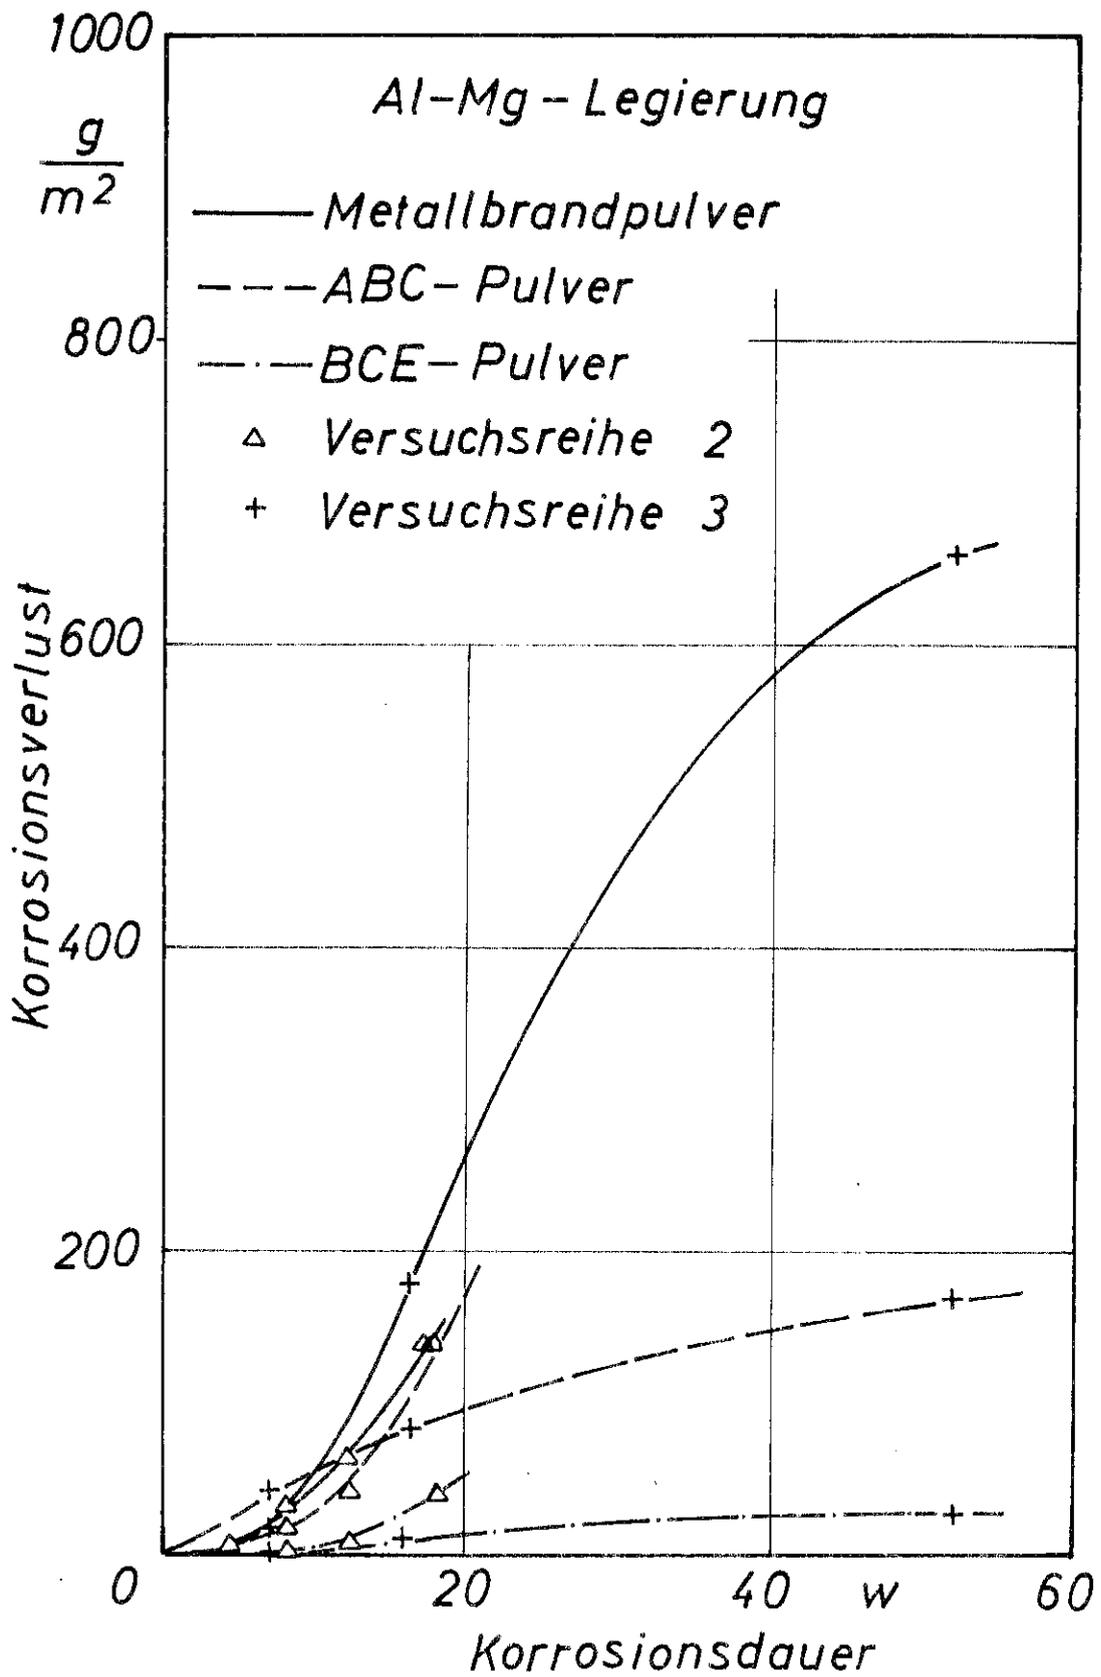
Bild 62. Korrosionsverlust der Stahlprobe unter der Einwirkung der drei Trockenlöschpulver bei verschiedenen Versuchsbedingungen

Bild 63. Korrosionsverlust der lackierten Stahlprobe unter der Einwirkung der drei Trockenlöschpulver bei verschiedenen Versuchsbedingungen

Bild 64. Korrosionsverlust der verzinkten Blechprobe unter der Einwirkung der drei Trockenlöschpulver bei verschiedenen Versuchsbedingungen

Bild 65. Korrosionsverlust der Kupferprobe unter der Einwirkung der drei Trockenlöschpulver bei verschiedenen Versuchsbedingungen

Bild 66. Korrosionsverlust der Messingprobe unter der Einwirkung der drei Trockenlöschpulver bei verschiedenen Versuchsbedingungen

Bild 67. Korrosionsverlust der Probe aus der Al-Mg-Legierung unter der Einwirkung der drei Trockenlöschpulver bei verschiedenen Versuchsbedingungen
