Brandschutz bei recyclingfähigen Stoffen – Brandschutz durch ortsfeste Löschanlagen unter Berücksichtigung der Brandentstehung und Brandausbreitung über die Oberfläche und des Eindringens in das Innere des Lagergutes,
Teil 1: Literaturlauswertung und Brandversuche an Sekundär-Rohstoffen

Forschungsbericht 102

Forschungsstelle für Brandschutztechnik

September 1996

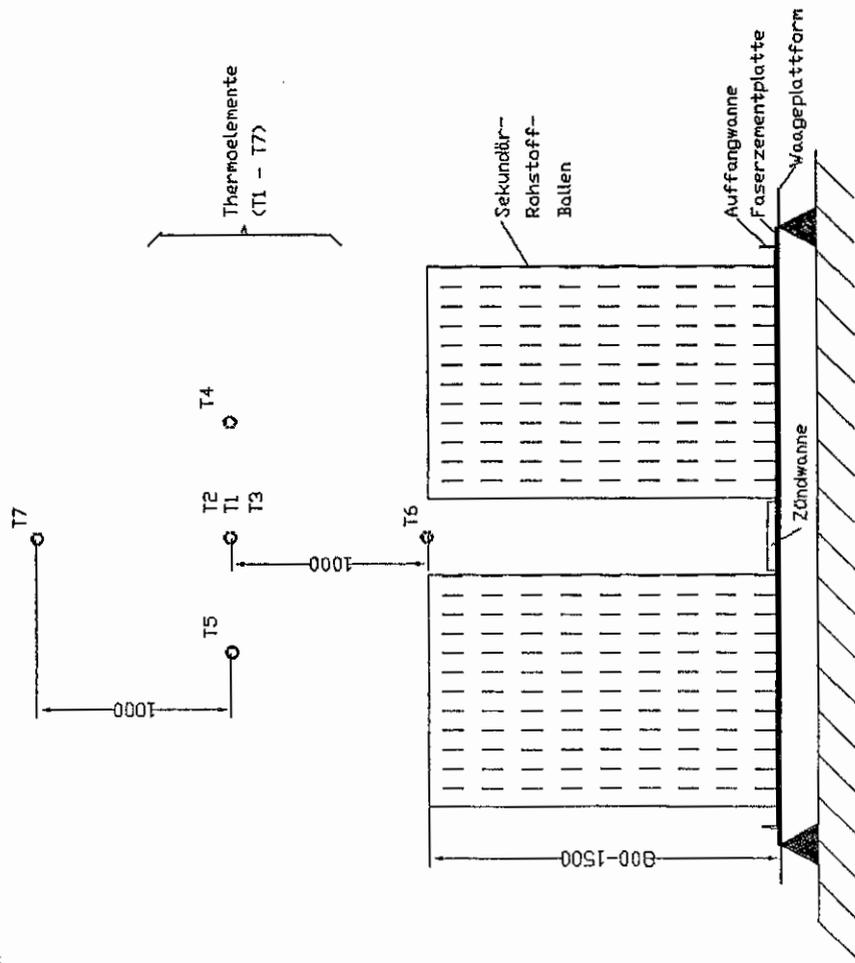
Thermoelemente T1 bis T7
wie in den Bildern 1 und 2

Bild 1. Seitenansicht des Versuchsaufbaus (Kunststoffballen)

zeit an den Meßstellen T1 bis T7 (Bilder 1 bis 4). Der steilste Temperaturanstieg und die Maximaltemperatur von nahezu 1100 °C ist senkrecht über der Zündwanne an der Meßstelle T6 festzustellen. An den übrigen Meßstellen werden je nach der örtlichen Ausbreitung der Flamme unterschiedlich hohe Temperaturen erreicht. Da der Löscheinsatz von der Seite erfolgte, fielen die Temperaturen zunächst im mittleren Bereich an den Meßstellen nur bis zu ca. 300 °C ab und etwa 1 min später nach dem vollständigen Löschen auf Raumtemperatur.

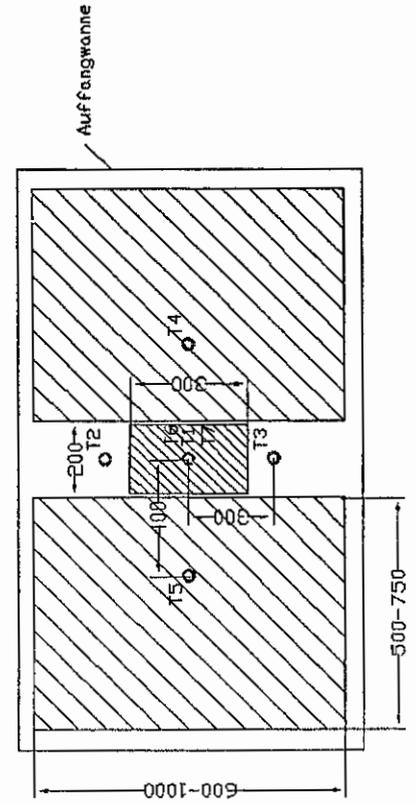
Bild 2. Grundriß des Versuchsaufbaus (Kunststoffballen)

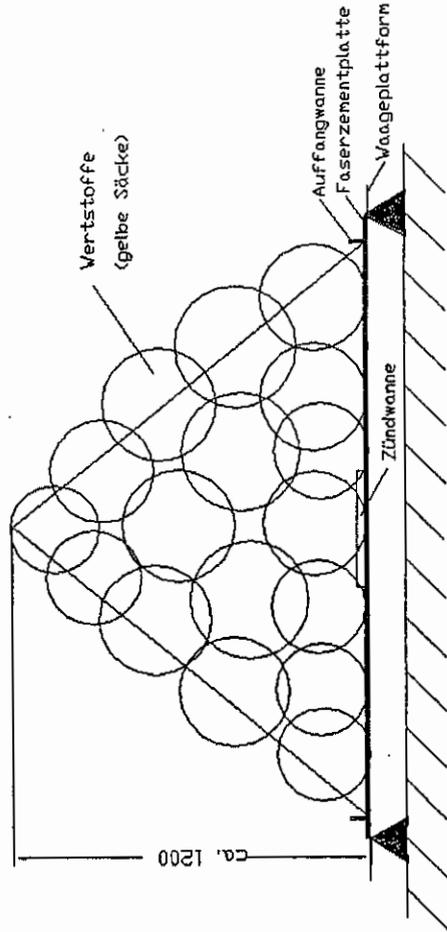
Bild 3. Seitenansicht des Versuchsaufbaus (gelbe Säcke)

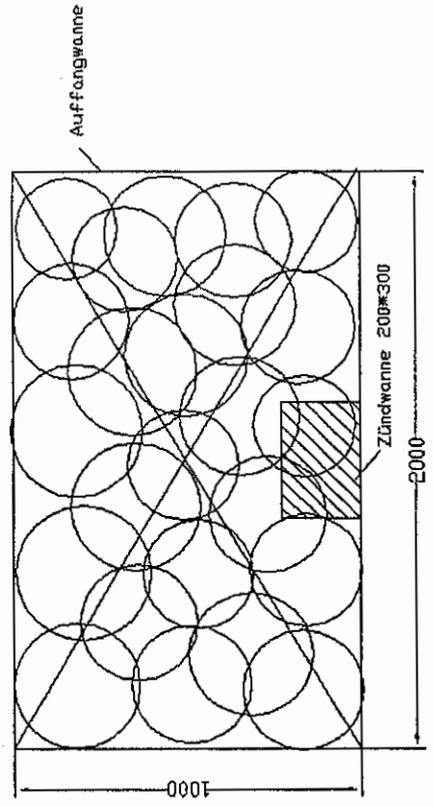
Bild 4. Grundriß des Versuchsaufbaus (gelbe Säcke) Maße in mm

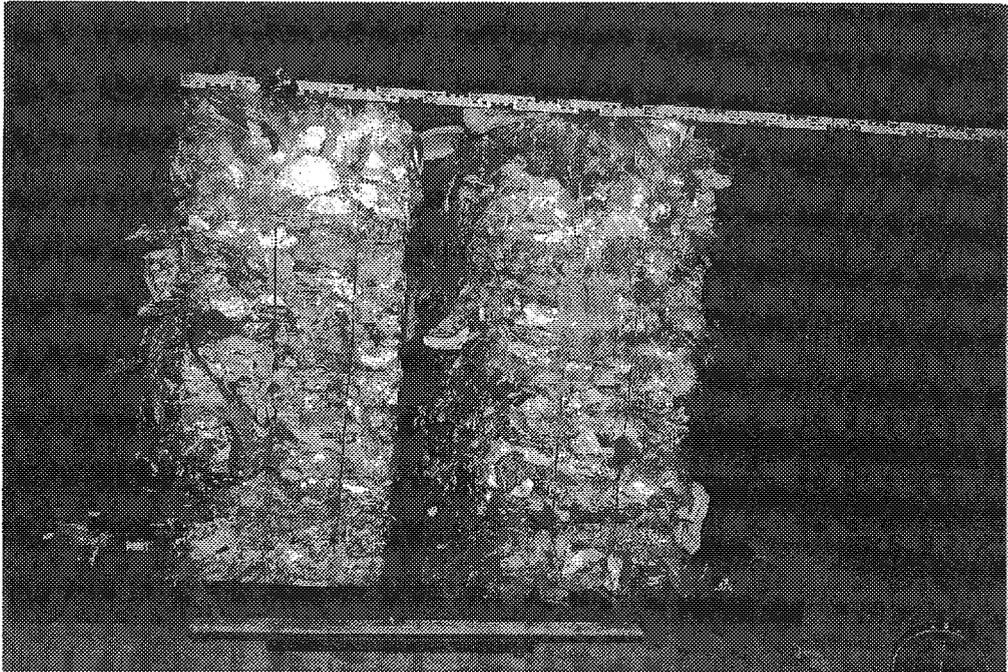
Bild 5. Versuchsaufbau (Mischfraktion)

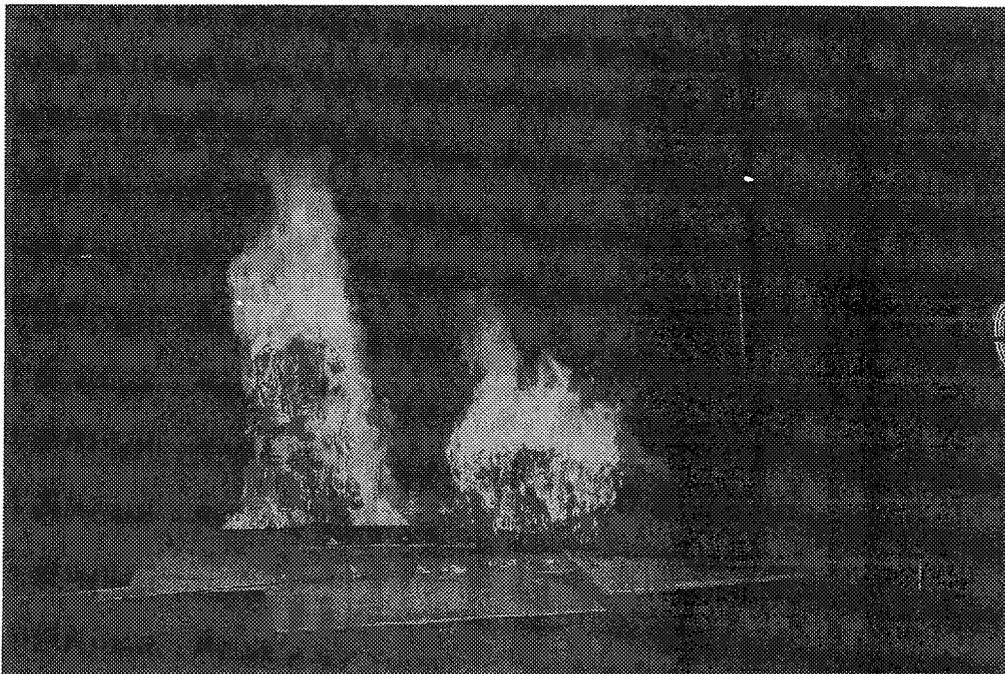
Bild 8. Brandverlauf nach 4:44 min:s
(rechter Ballen umgefallen)

waren nur ca. 11 kg (ca. 7 %) der Mischfraktion verbrannt. Der steile Abfall der Kurve wird durch das Umfallen der Ballen verursacht. Zu diesem Zeitpunkt wurde mit einem Strahlrohr gelöscht da die Umgebung geschützt werden mußte (Bild 8).

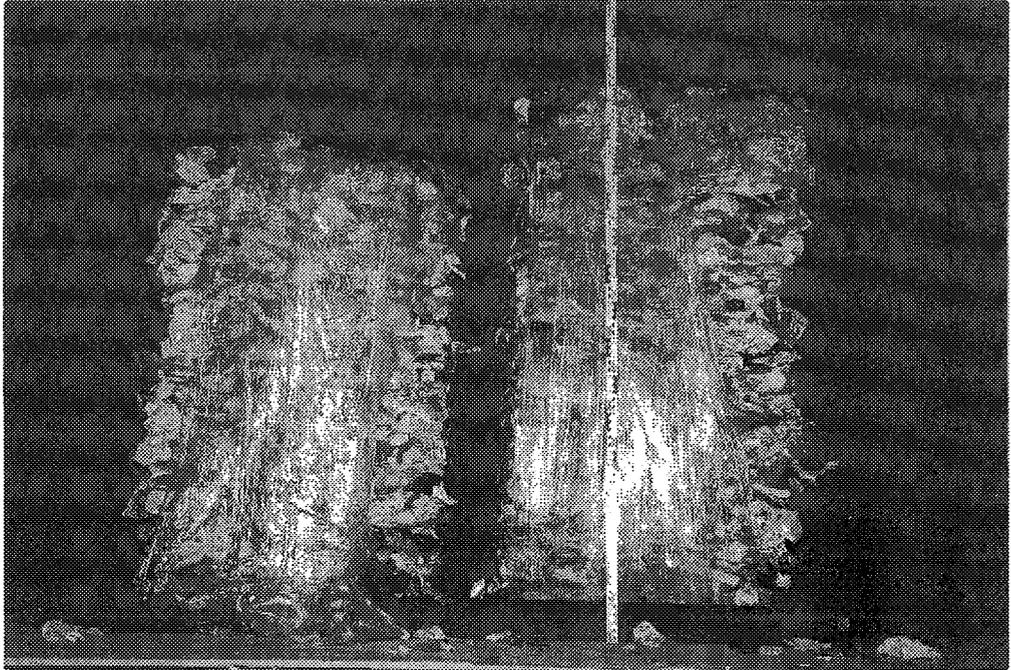
Bild 9. Versuchsaufbau (Flaschenfraktion
mit umgebender Folie)

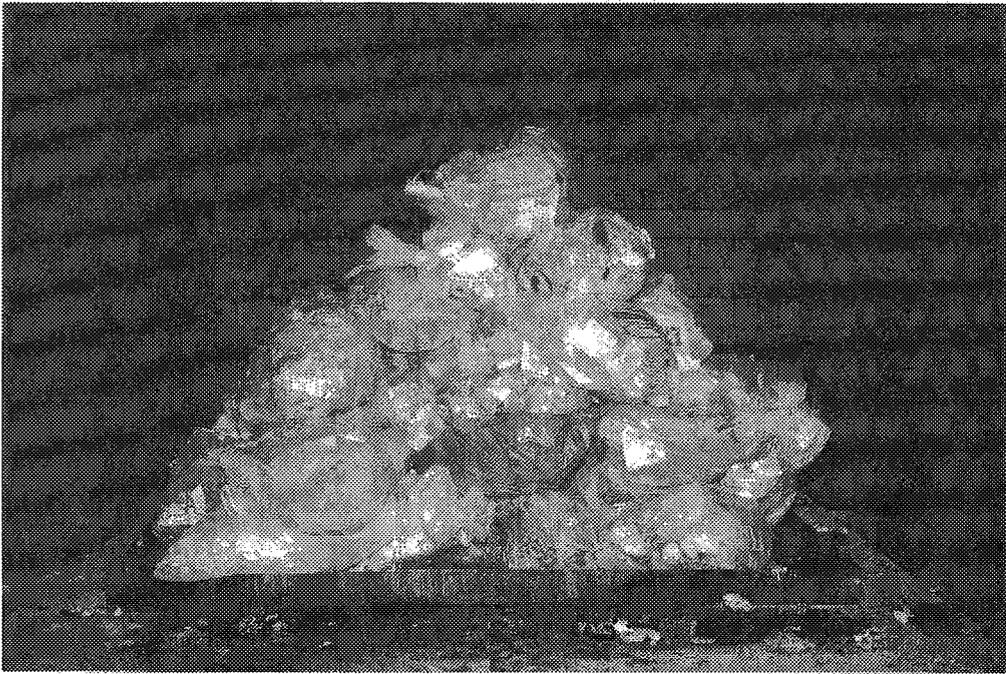
Bild 16.
Versuchsaufbau
(gelbe Säcke)

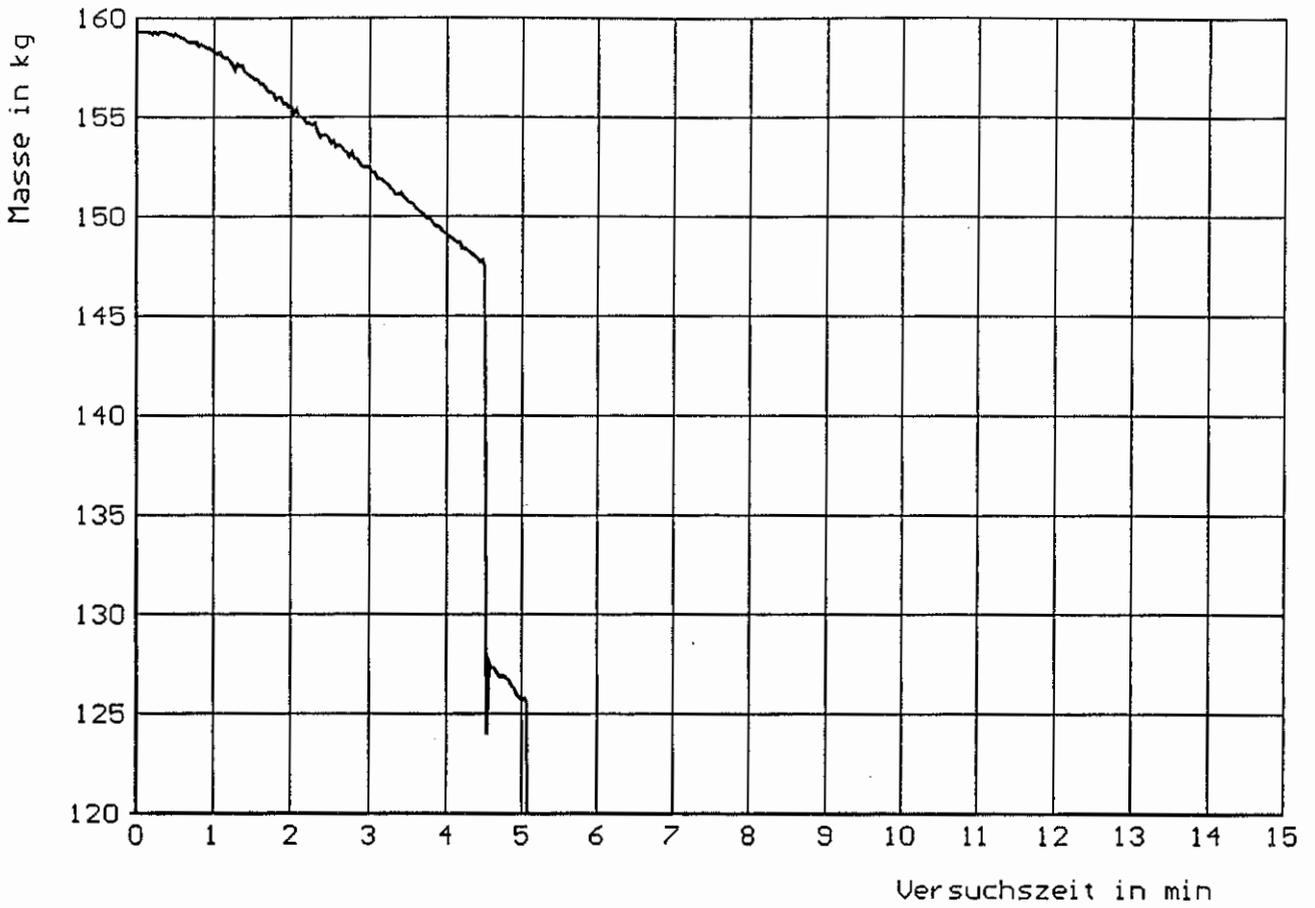
Bild 19. Massenänderung während des Brandverlaufes und des Ablöschens mit einem Strahlrohr (Mischfraktion)

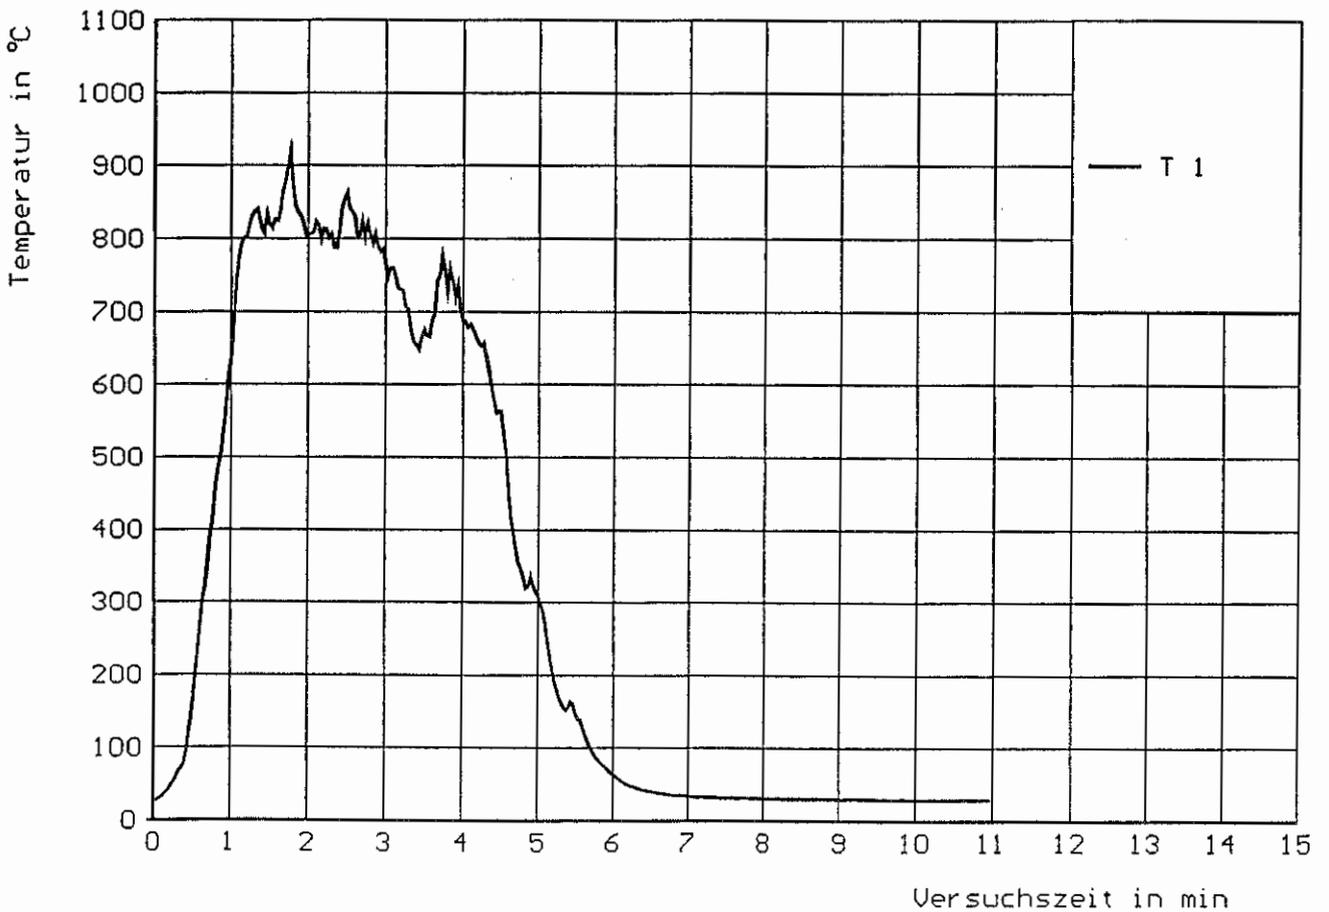
Bild 20. Temperatur während des Brandverlaufes und des Ablöschens mit einem Strahlrohr (Mischfraktion)

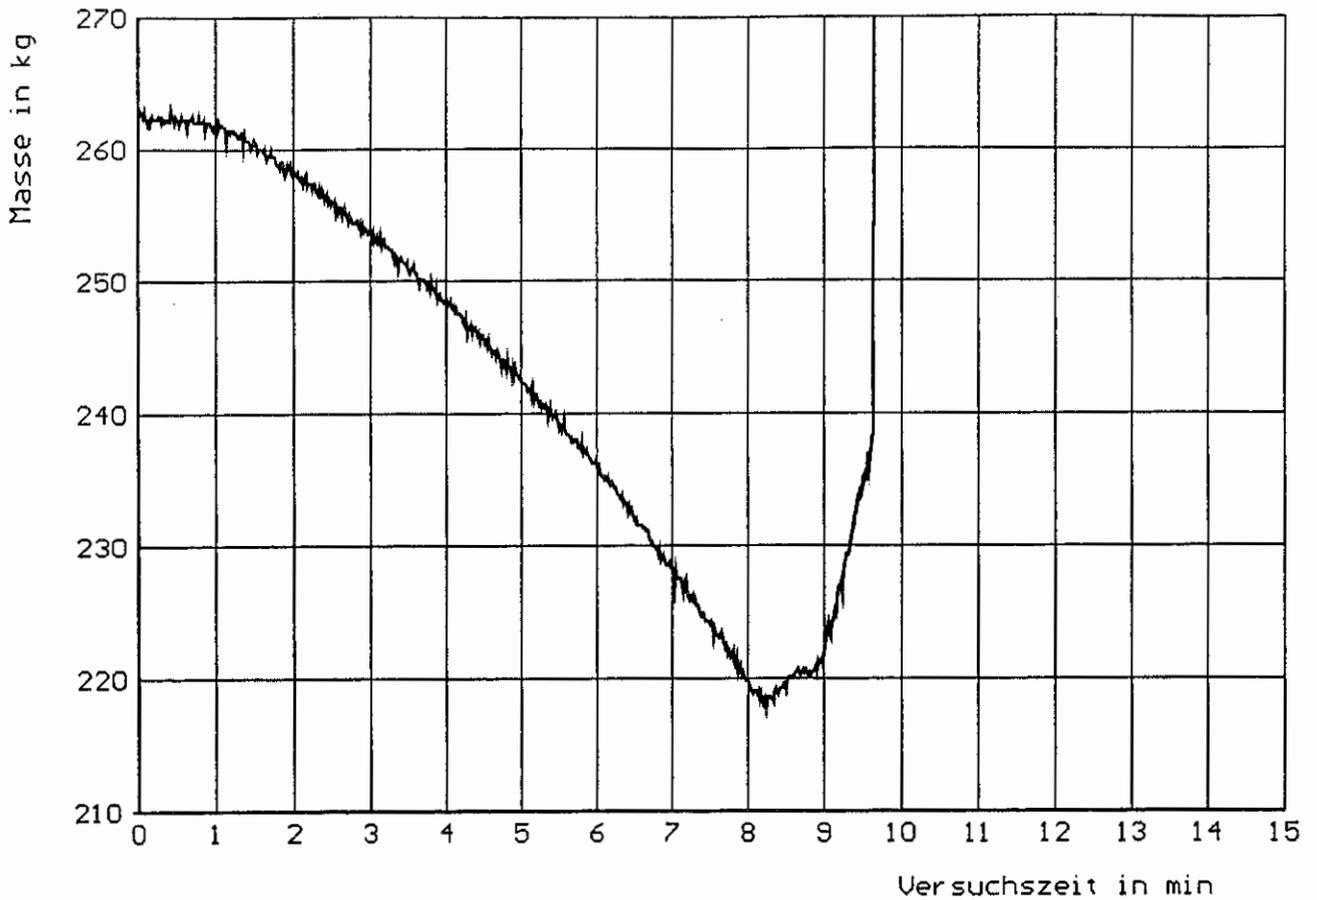
Bild 21. Massenänderung während des Brandverlaufes und des Ablöschens mit einem Strahlrohr (Mischfraktion)

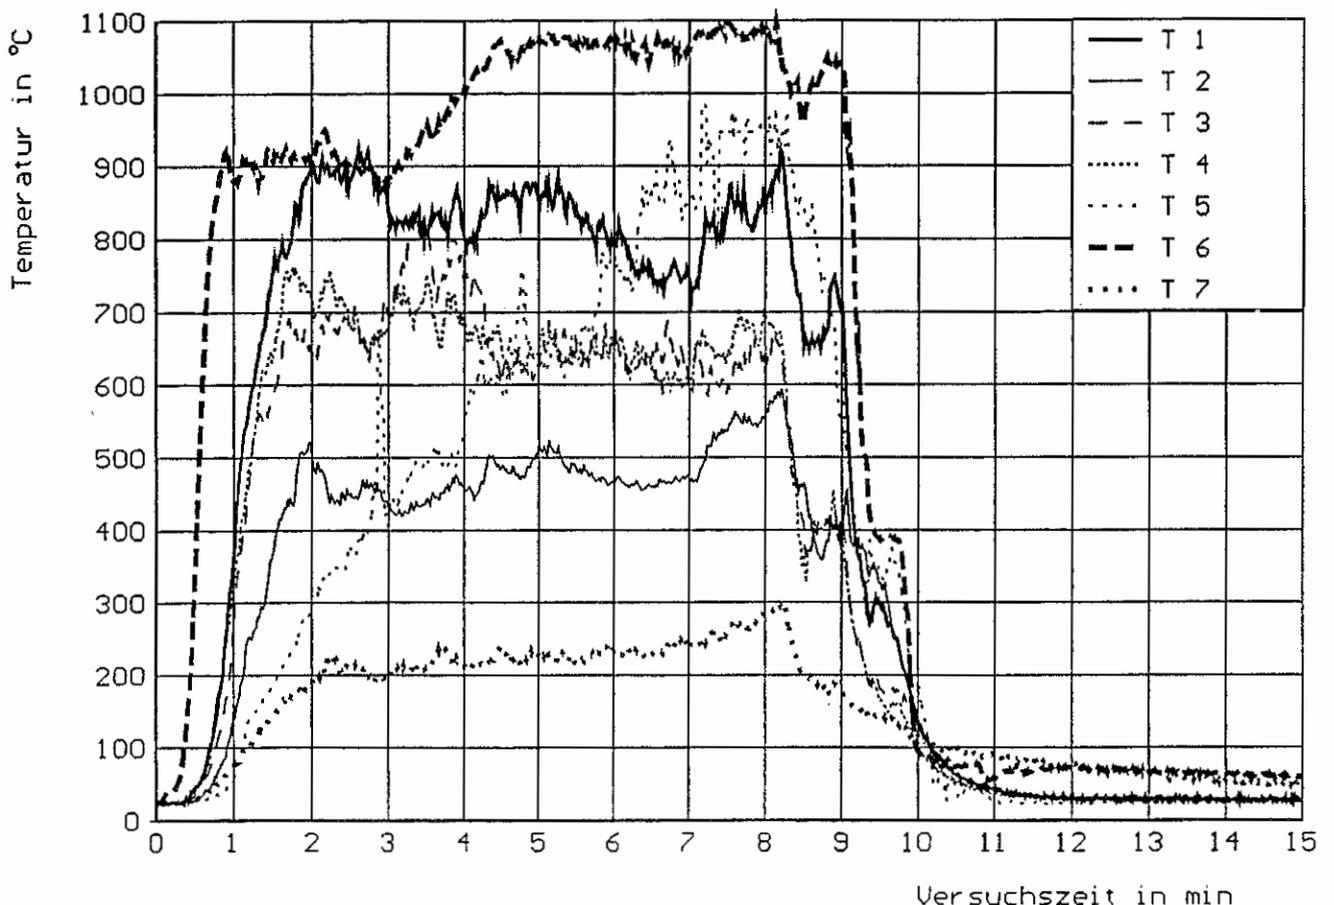
Bild 22. Temperaturen während des Brandverlaufes und des Ablöschens mit einem Strahlrohr (Mischfraktion)

Bild 22 zeigt die Temperatur in Abhängigkeit von der Versuchs-

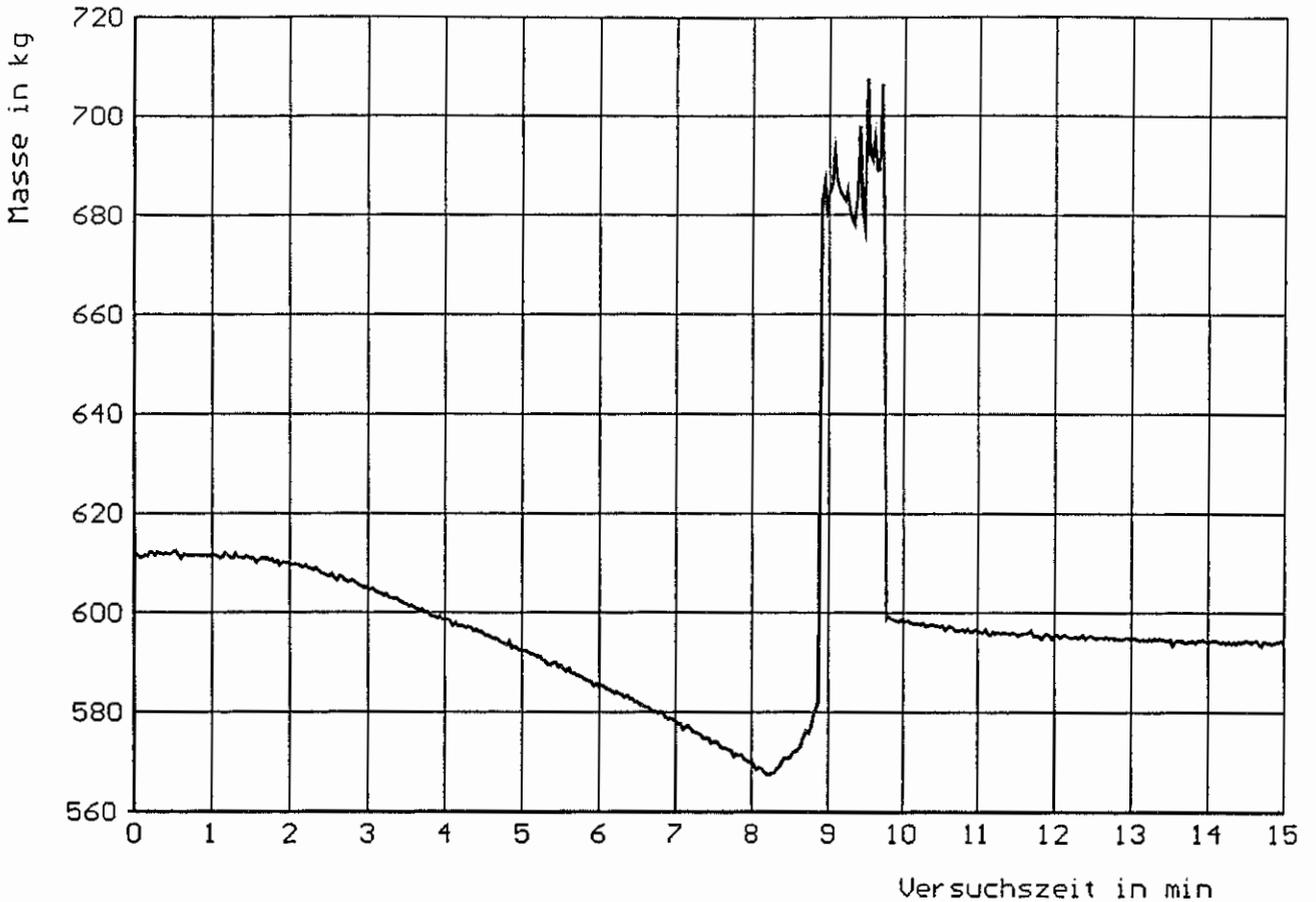
Bild 23. Massenänderung während des Brandverlaufes und des Ablöschens mit einem Strahlrohr (Flaschenfraktion)

Bild 23 zeigt nach einer Versuchszeit von 8 min 15 s einen Abbrand von ca. 40 kg (ca. 7 %). Durch den Löscheinsatz nahm die Masse wieder zu. Der steile Anstieg bzw. Abfall der Kurve wird

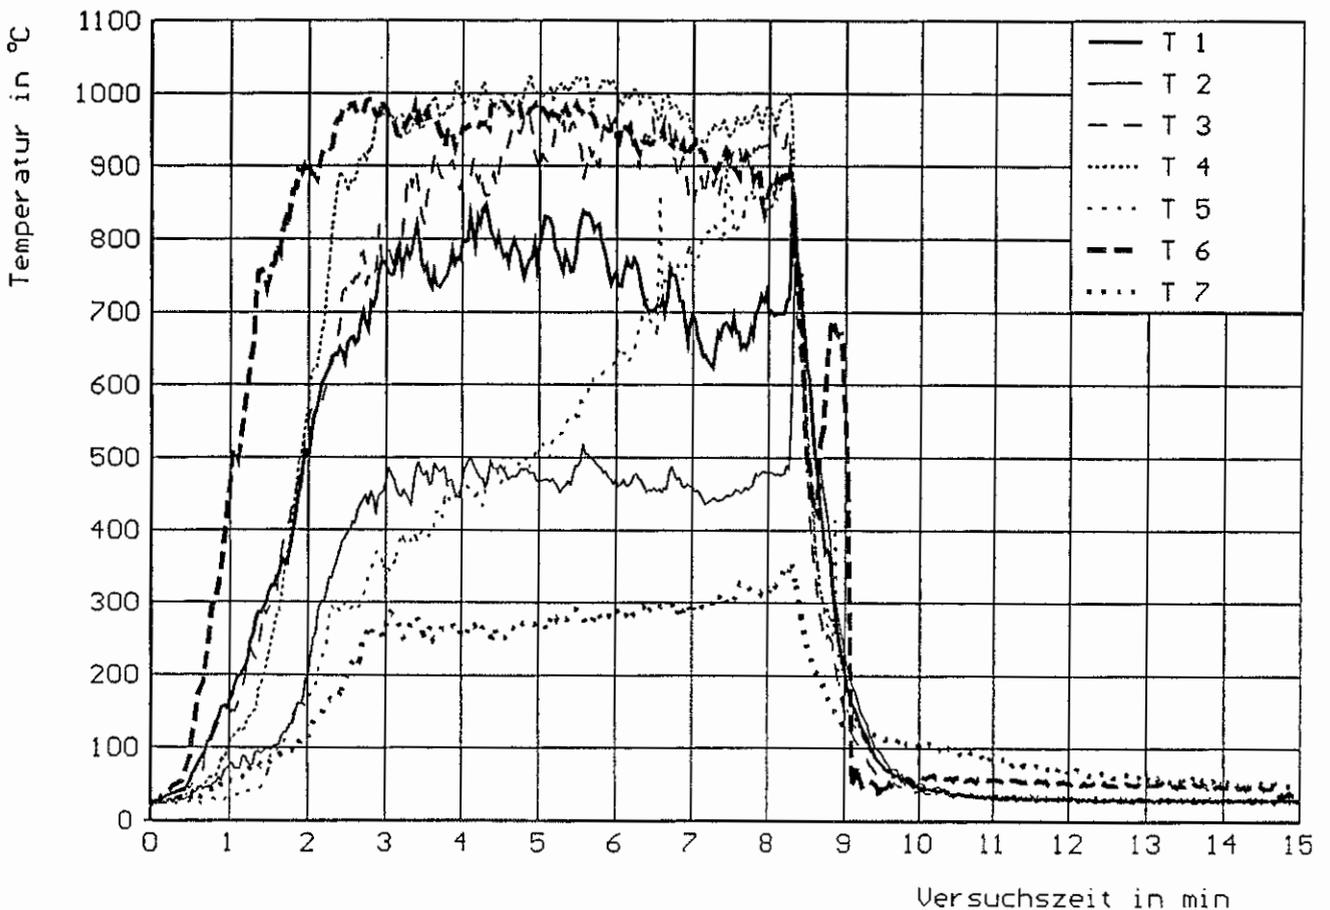
Bild 24. Temperaturen während des Brandverlaufes und des Ablöschens mit einem Strahlrohr (Flaschenfraktion)

Bild 24 zeigt den zeitlichen Verlauf der Temperaturen an den Meßstellen T1 bis T7. Die Kurven für die Flaschenfraktion zeigen keinen wesentlich anderen Verlauf als bei Versuch 2 für die Mischfraktion.

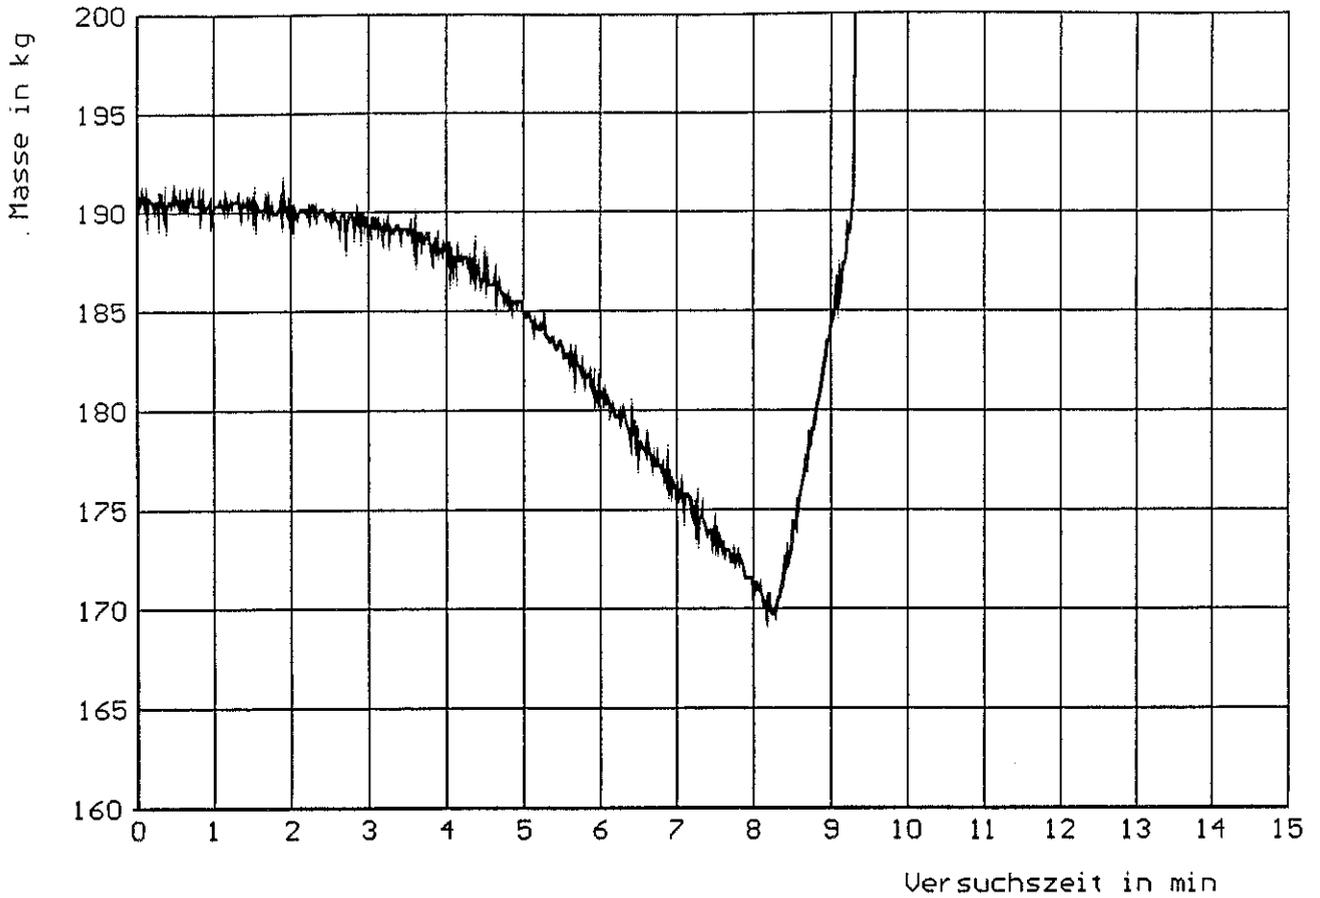
Bild 25. Massenänderung während des Brandverlaufes und des Ablöschens mit einem Strahlrohr (Flaschenfraktion)

Bild 25 zeigt die Änderung der Masse in Abhängigkeit von der Versuchszeit für die Flaschenfraktion mit einem Gesamtgewicht von ca. 191 kg. Bis zum Löscheinsatz nach einer Versuchszeit von 8 min 15 s waren ca. 21 kg (ca. 11 %) des Materials verbrannt.

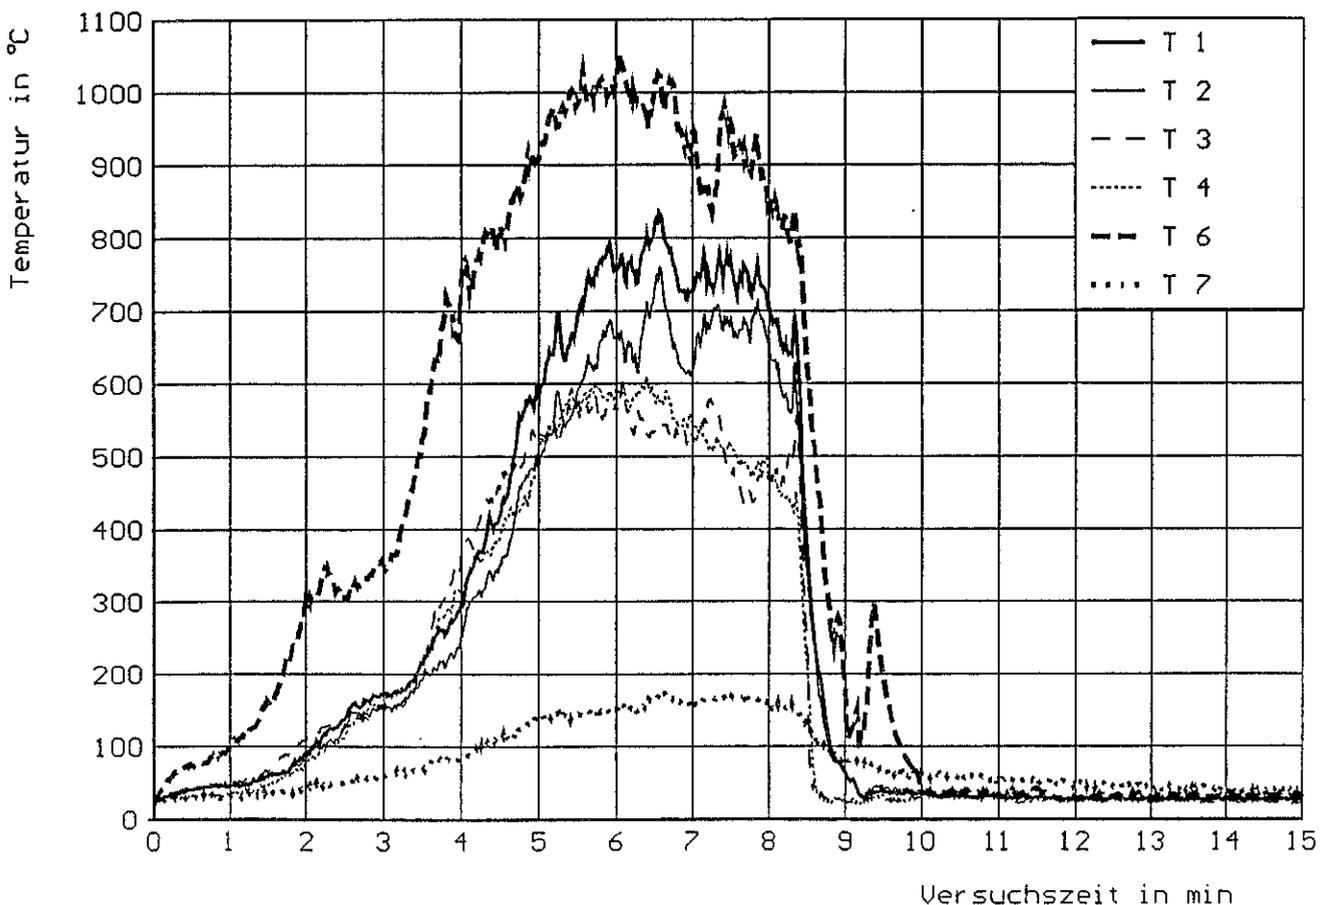
Bild 26. Temperaturen während des Brandverlaufes und des Ablöschens mit einem Strahlrohr (Flaschenfraktion)

Bild 26 zeigt die Temperaturen an den Meßstellen T1 bis T7. Es ist deutlich zu erkennen, daß die Temperaturen, verglichen mit dem 3. Versuch, erst einige Minuten später ihre Höchstwerte erreichen. Die Unterschiede zwischen den einzelnen Meßstellen sind auf die unterschiedliche Flammenausbreitung an den Ballen zurückzuführen. Der Löschbeginn bewirkt auch hier das Abfallen auf

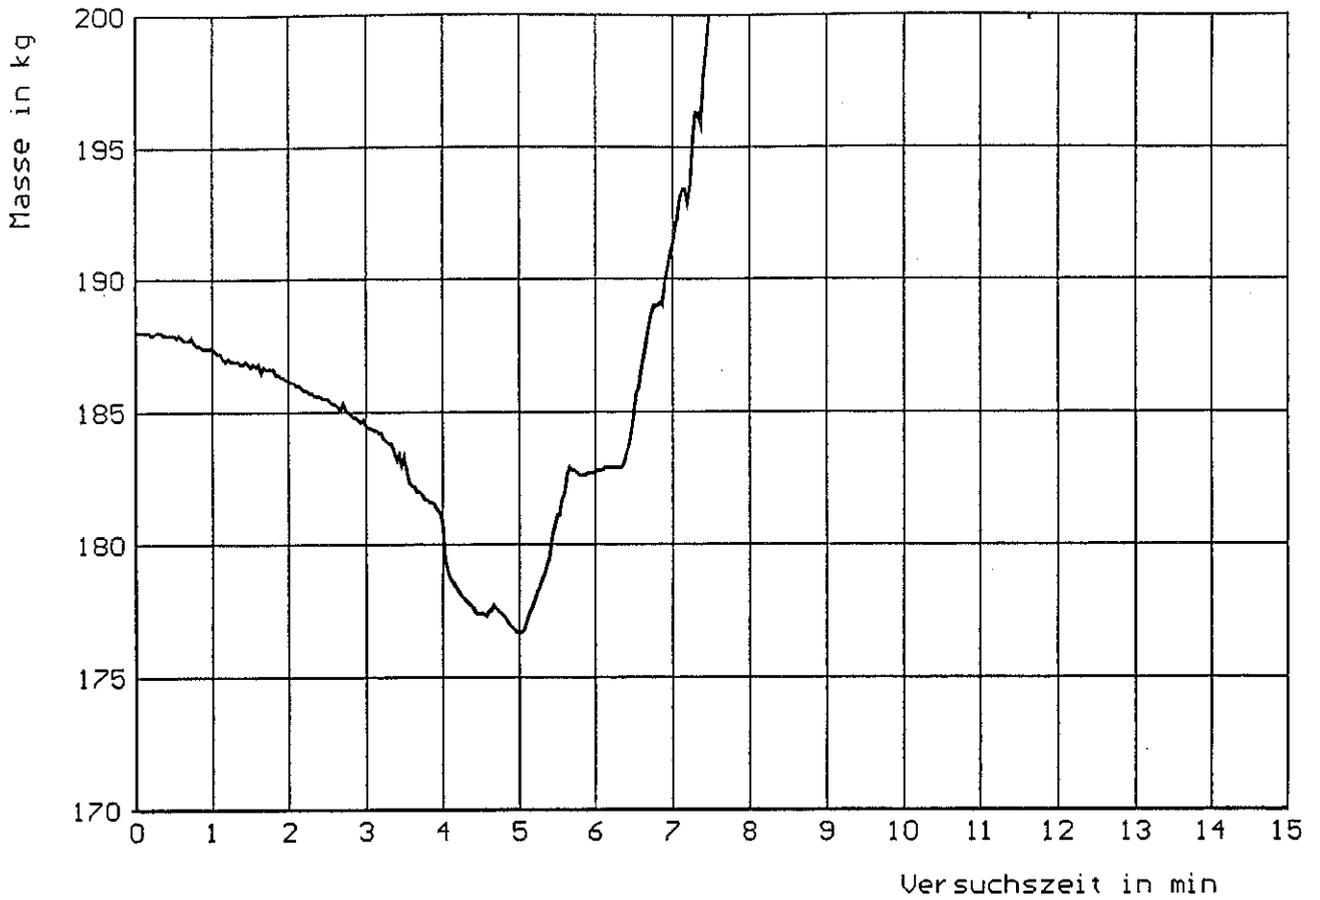
Bild 27. Massenänderung während des Brandverlaufes und des Ablöschens mit einem Strahlrohr (Folienfraktion)

Bild 27 zeigt die aufgezeichnete Massenänderung beim Brand einer Folienfraktion mit einer Gesamtmasse von ca. 188 kg. Nach einer Versuchszeit von 4 min 10 s wurde mit dem Ablöschen begonnen. Zu diesem Zeitpunkt hatte die Masse der noch weiterbrennenden Folien um ca. 8 kg (ca. 4 %) abgenommen. Nach dem vollständigen Löschen betrug die Abbrandmasse ca. 11 kg.

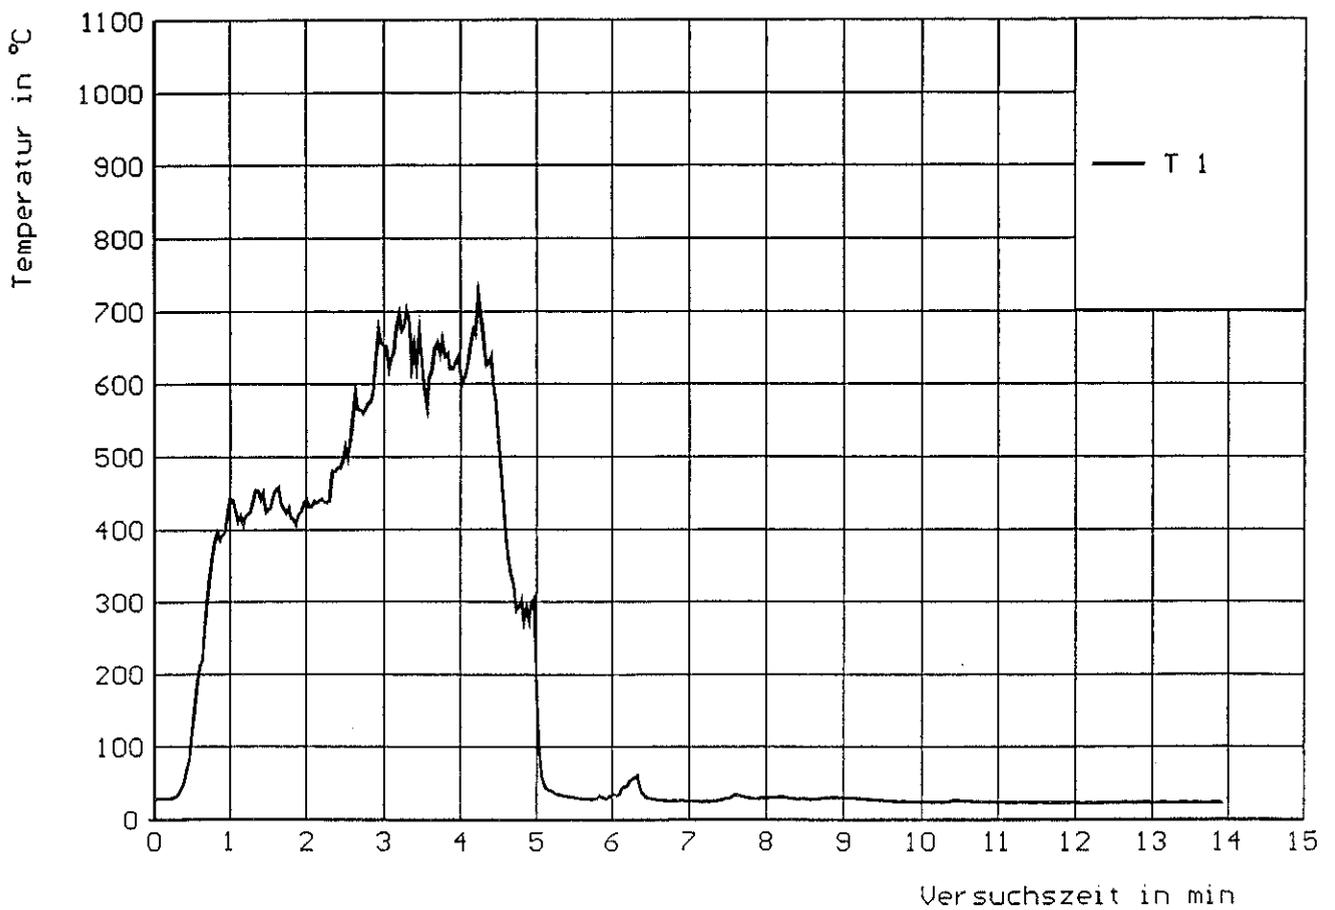
Bild 28. Temperatur während des Brandverlaufes und des Ablöschens mit einem Strahlrohr (Folienfraktion)

Bild 28 zeigt den zeitlichen Temperaturverlauf an der Meßstelle T1. Im Gegensatz zum Brand einer Misch- oder Flaschenfraktion stieg die maximale Temperatur nur auf ca. 700 °C an und fiel nach dem Löscheinsatz wieder auf Raumtemperatur ab.

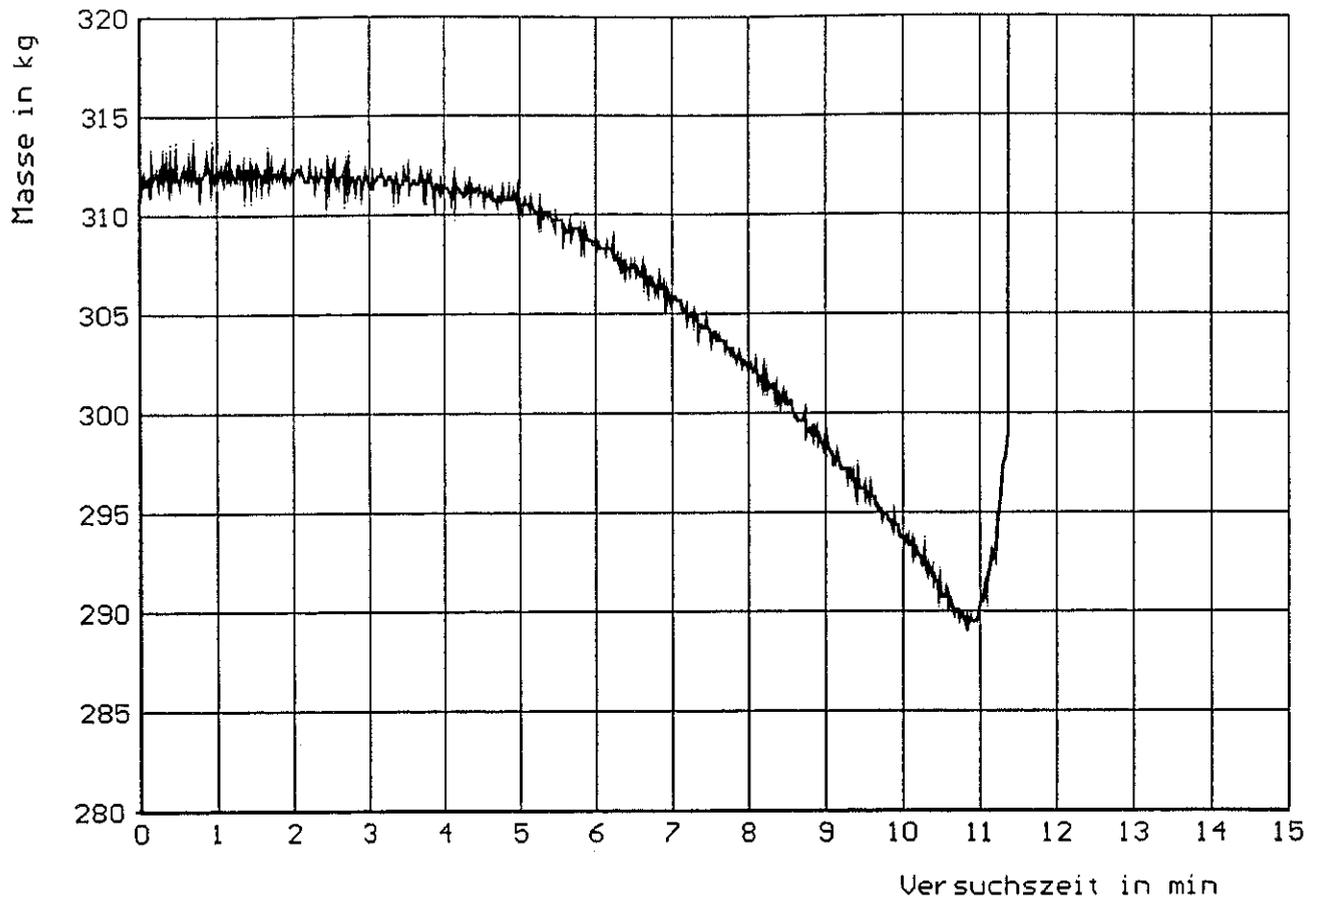
Bild 29. Massenänderung während des Brandverlaufes und des Ablöschens mit einem Strahlrohr (Folienfraktion)

Bild 29 zeigt die Massenänderung einer Folienfraktion mit der Gesamtmasse von 312 kg in Abhängigkeit von der Versuchszeit. Bei Beginn des Löscheinsatzes nach 10 min 55 s (Anstieg der Kurve) waren ca. 23 kg (ca. 7 %) des Brandgutes verbrannt.

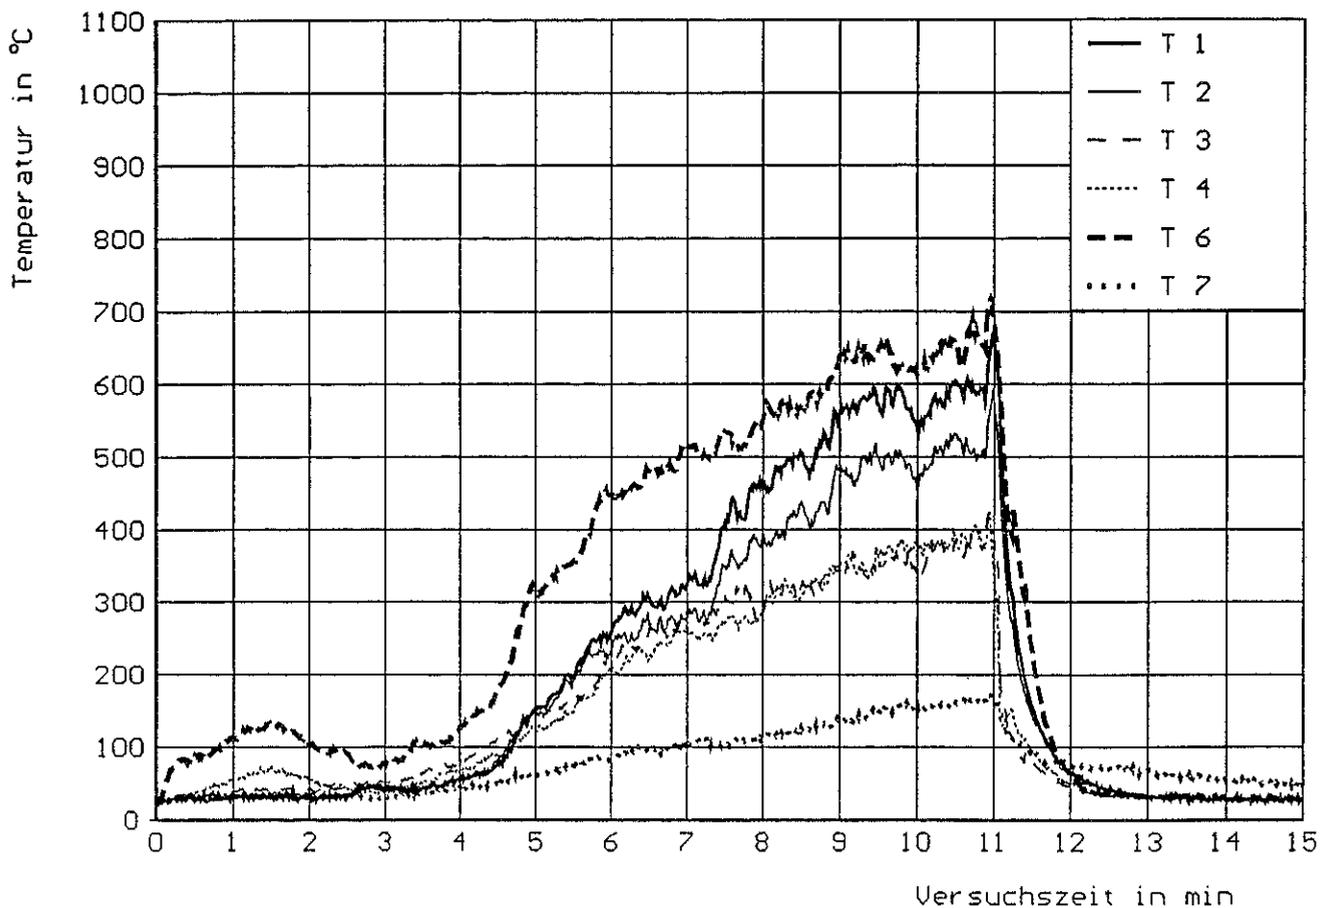
Bild 30. Temperaturen während des Brandverlaufes und des Ablöschens mit einem Strahlrohr (Folienfraktion)

Bild 30 zeigt den zeitlichen Temperaturverlauf an den Meßstellen T1 bis T7. Im Gegensatz zu den Misch- und Folienfraktionen und in Bild 28 bereits erkennbar, stiegen die Temperaturen an allen Meßstellen nach dem Zünden nicht mehr so schnell an. Die Maximaltemperatur betrug wie beim 5. Versuch nur ca. 700 °C. Bei Löschbeginn fiel sie auf Raumtemperatur ab.

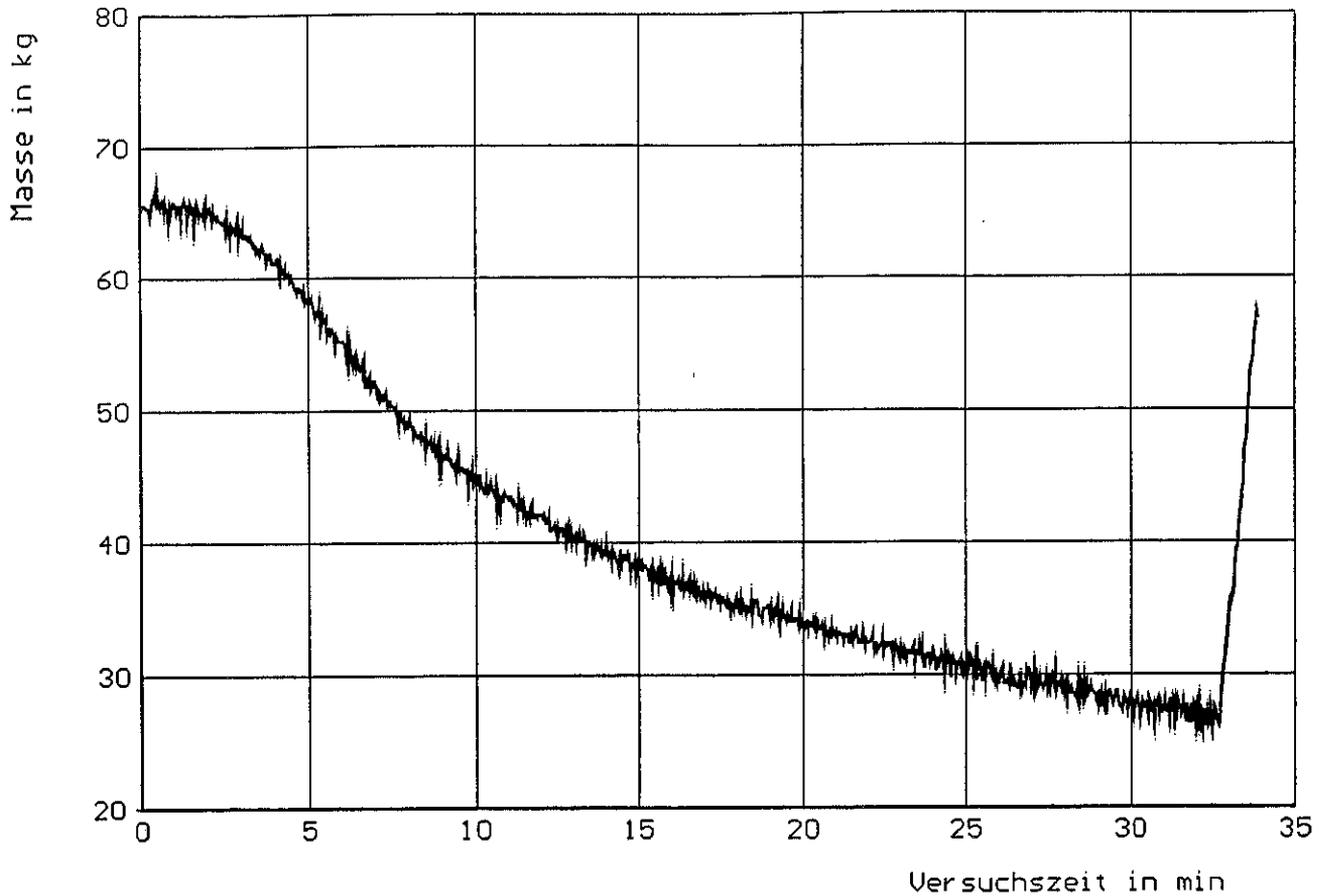
Bild 31. Massenänderung während des Brandverlaufes und des Ablöschens mit einem Strahlrohr (gelbe Säcke)

Bild 31 zeigt die Massenänderung beim Brand der gelben Säcke in Abhängigkeit von der Versuchszeit. Nach einer Versuchszeit von 13 min waren ca. 26 kg des Materials verbrannt. Bei diesem Versuch wurden die Reste erst nach einer Versuchszeit von 32 min 50 s abgelöscht. zu diesem Zeitpunkt war über die Hälfte des Materials verbrannt. Es war insbesondere zu beachten, daß sich auch Spraydosen in den Säcken befanden, die während des Versuches explodierten und wegflogen.

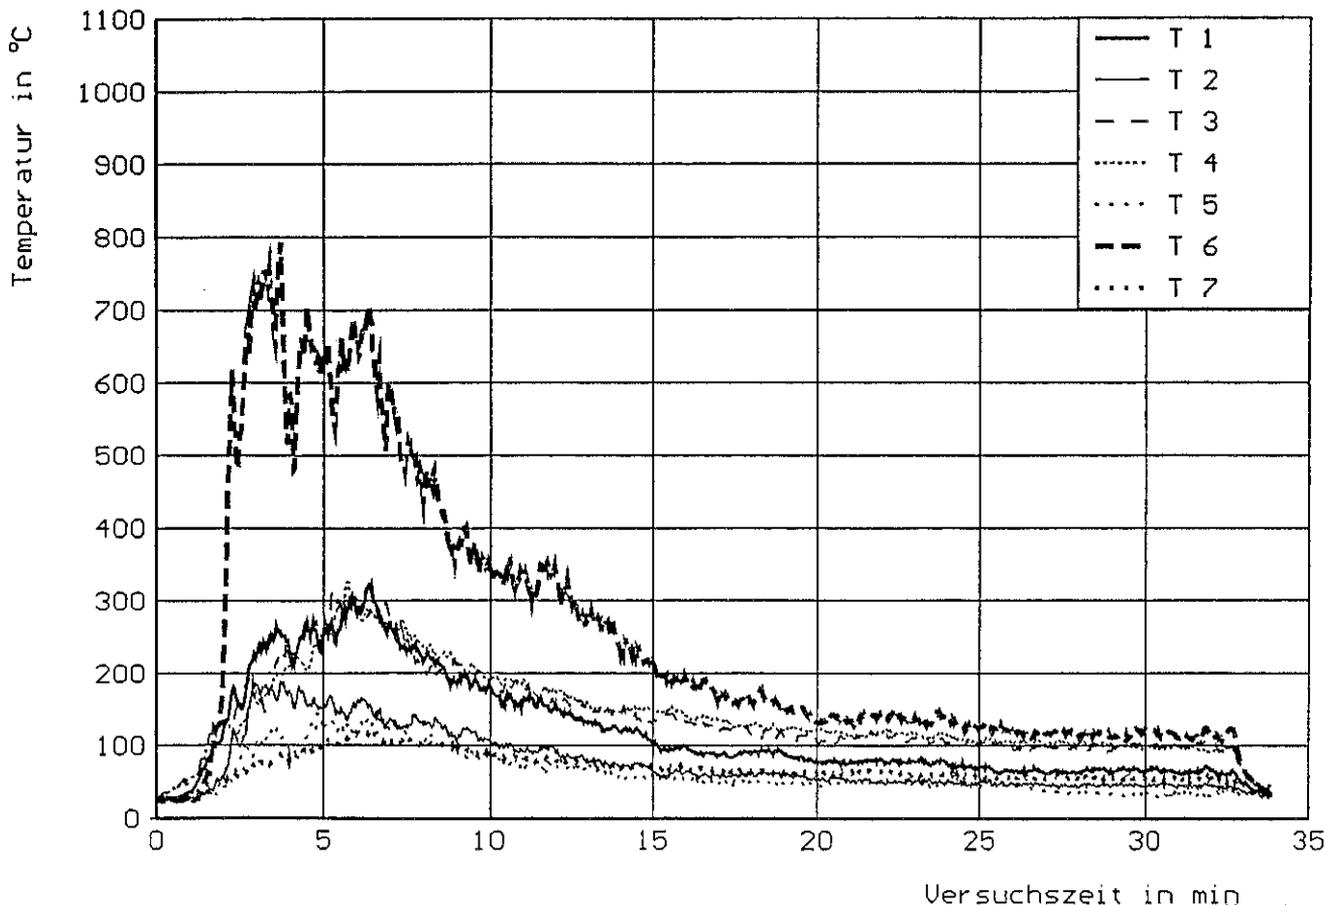
Bild 32. Temperaturen während des Brandverlaufes und des Ablöschens mit einem Strahlrohr (gelbe Säcke)

Bild 32 zeigt die zugehörigen Temperaturen an den Meßstellen T1 bis T7 in Abhängigkeit von der Versuchszeit. Nach dem Zünden stieg nur die Temperatur an der Meßstelle T6 auf max. ca. 800 °C an, während an den anderen Meßstellen nur 100 °C bis 300 °C erreicht wurden, um danach wieder abzufallen. Zum Löschzeitpunkt brannten lediglich noch Reste mit ca. 20 cm hohen Flammen ab.
