Brandschutz bei recyclingfähigen Stoffen – Brandschutz durch ortsfeste Löschanlagen unter Berücksichtigung der Brandentstehung und Brandausbreitung über die Oberfläche und des Eindringens in das Innere des Lagergutes,
Teil 1: Literaturlauswertung und Brandversuche an Sekundär-Rohstoffen

Forschungsbericht 102

Forschungsstelle für Brandschutztechnik

September 1996

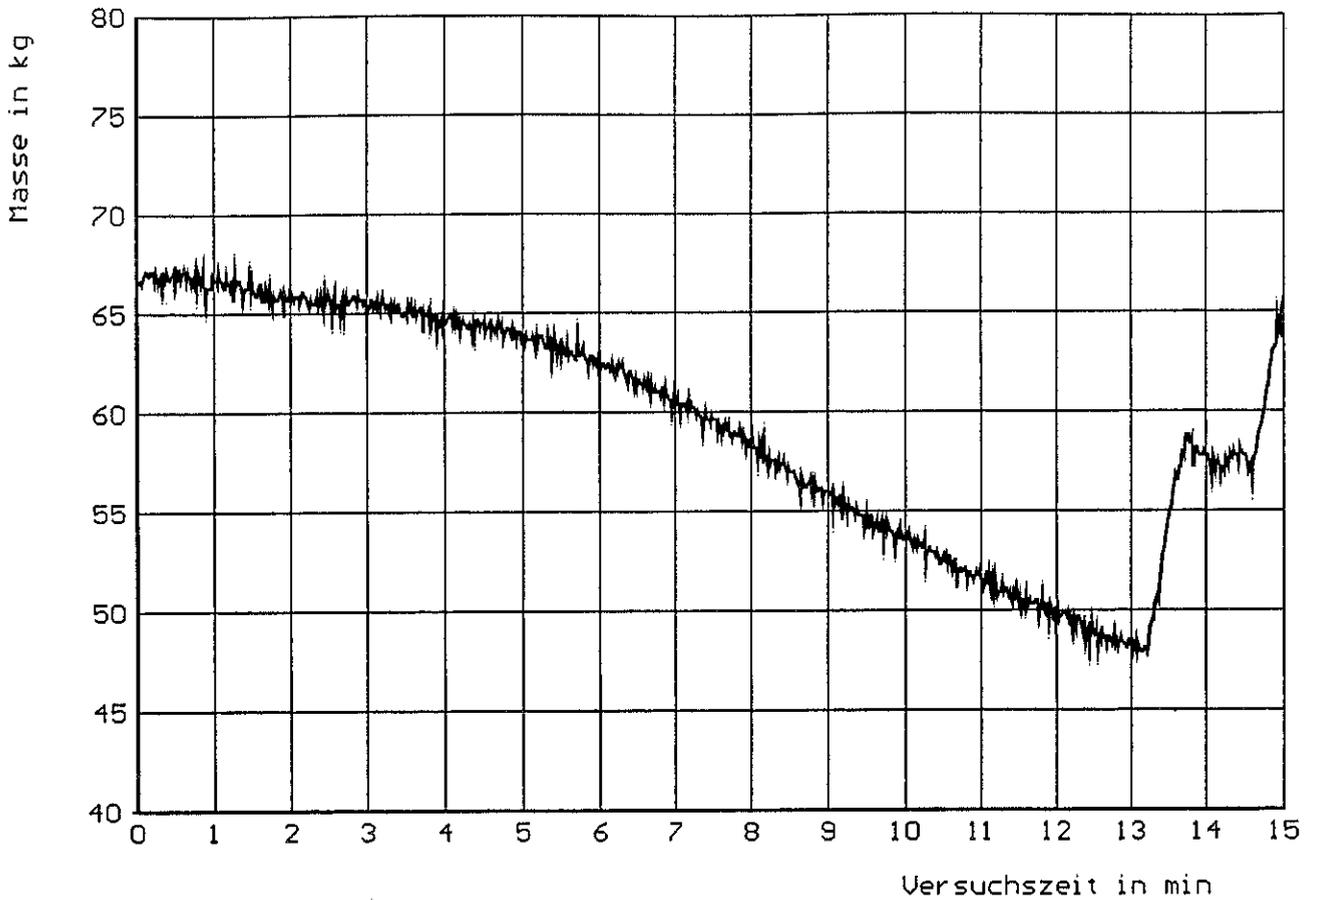
Bild 33. Massenänderung während des Brandverlaufes und des Ablöschens mit einem Strahlrohr (gelbe Säcke)

Bild 33 zeigt die Massenänderung während des zweiten Versuches mit gelben Säcken in Abhängigkeit von der Versuchszeit. Nach einer Versuchszeit von 13 min 10 s, dem Löschbeginn, waren ca. 20 kg (ca. 30 %) des Materials verbrannt.

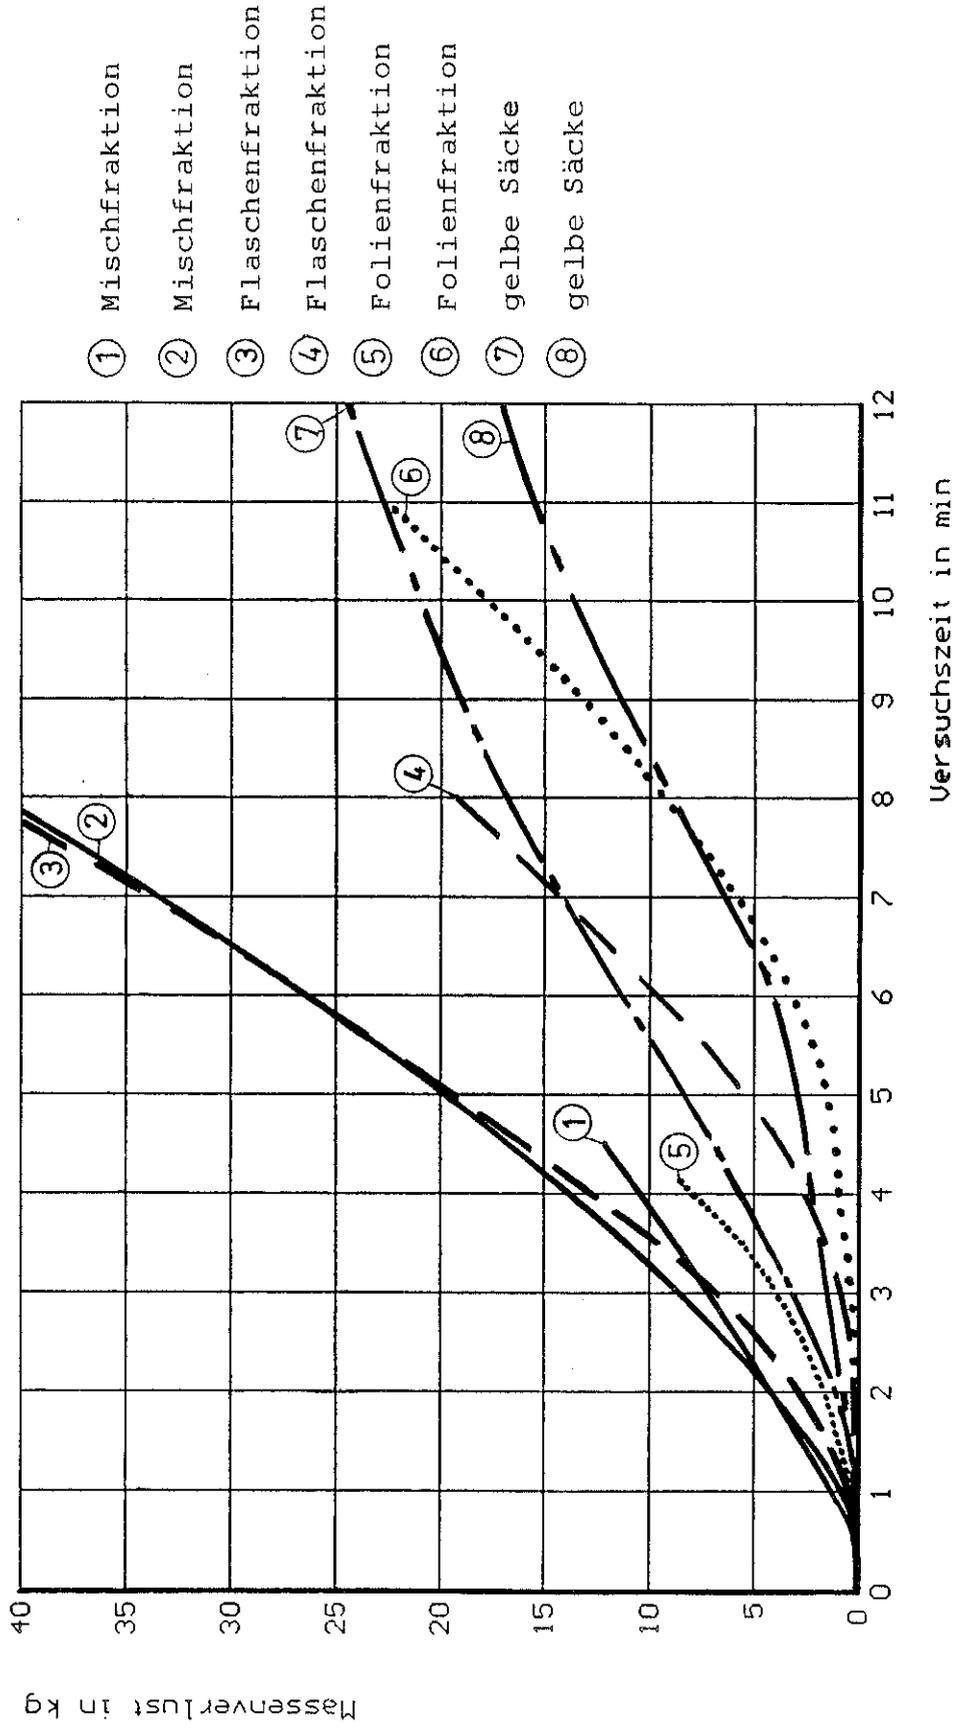
Bild 35. Massenverlust in Abhängigkeit von der Versuchszeit bei 4 unterschiedlichen Recyclingmaterialien (Fraktionen)

Bild 35 zeigt eine Gegenüberstellung des mit der Branddauer ansteigenden Massenverlustes aus 8 Versuchen mit 4 unterschiedlichen Materialien in Abhängigkeit von der Versuchszeit. Es ist zu erkennen, daß bei den Versuchen 1 und 2 (Mischfraktion) nach der Zündung die Kurven bereits nach einer kurzen Brandphase stark ansteigen.
