Forschungsbericht Nr. 105

Auswirkung von Schallschutzverglasungen und vorgehängten bzw. doppelten Fassaden auf den Brandablauf sowie die Brand- und Rauchausbreitung innerhalb und außerhalb der Brandwohnung.

- Teil 2: Untersuchungen an einer Ganzflächen-
doppelfassade
- Brandversuche bei unterschiedlichen Abständen zwischen Innen- und Außenfassade
 - Verhalten von Wärmeschutzglas und Einscheibensicherheitsglas im Brandfall

Forschungsstelle für Brandschutztechnik
an der Universität Karlsruhe (TH)

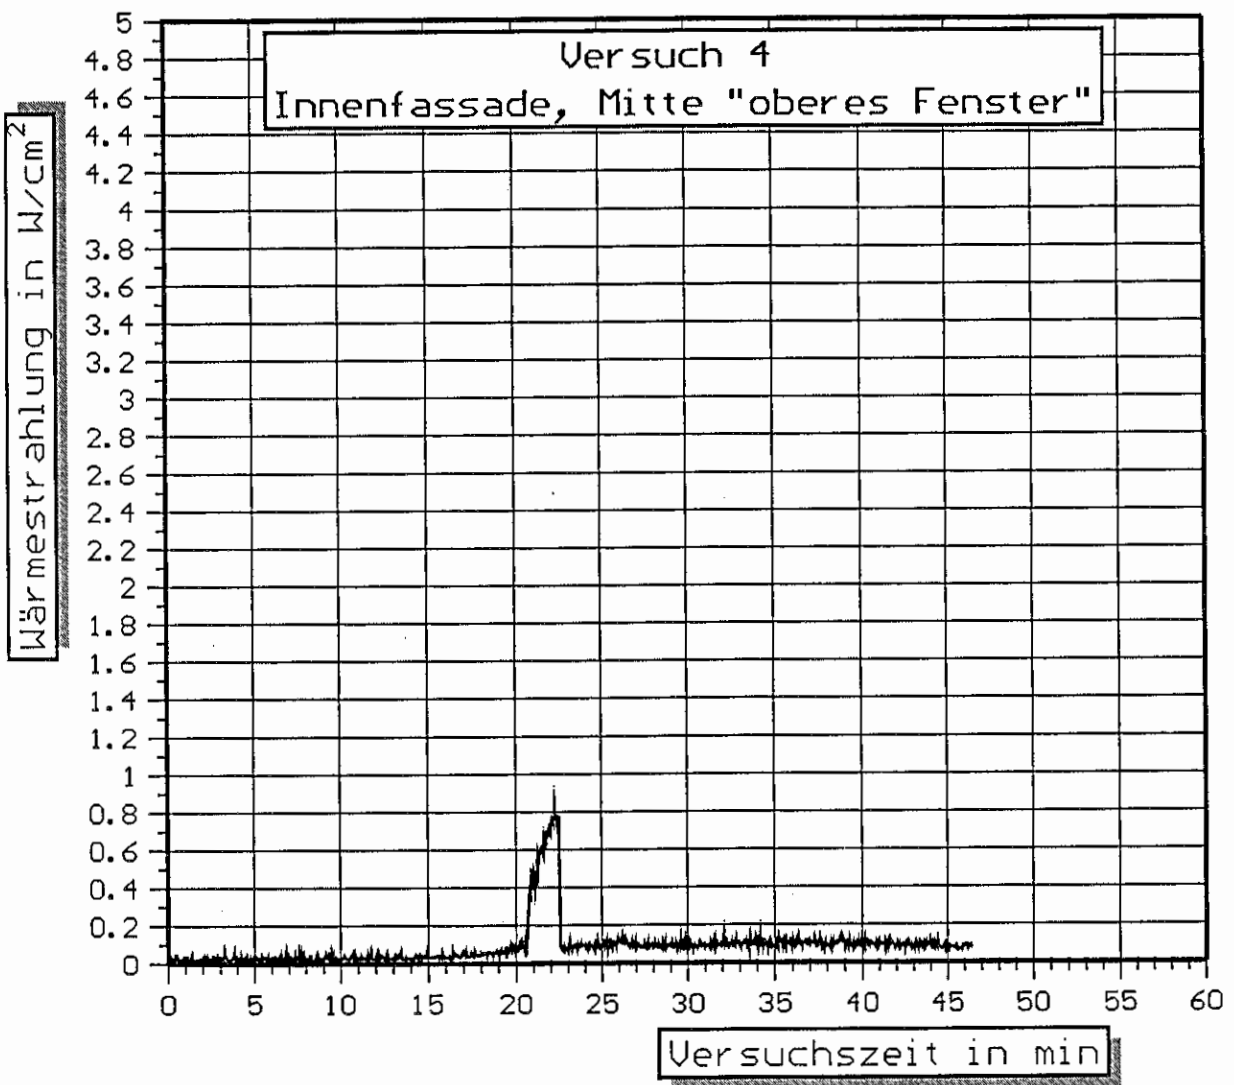
Bild 16 Zeitlicher Verlauf der Wärmestrahlung in der Mitte des "oberen Fensters" der Innenfassade.
- Versuch 4 -

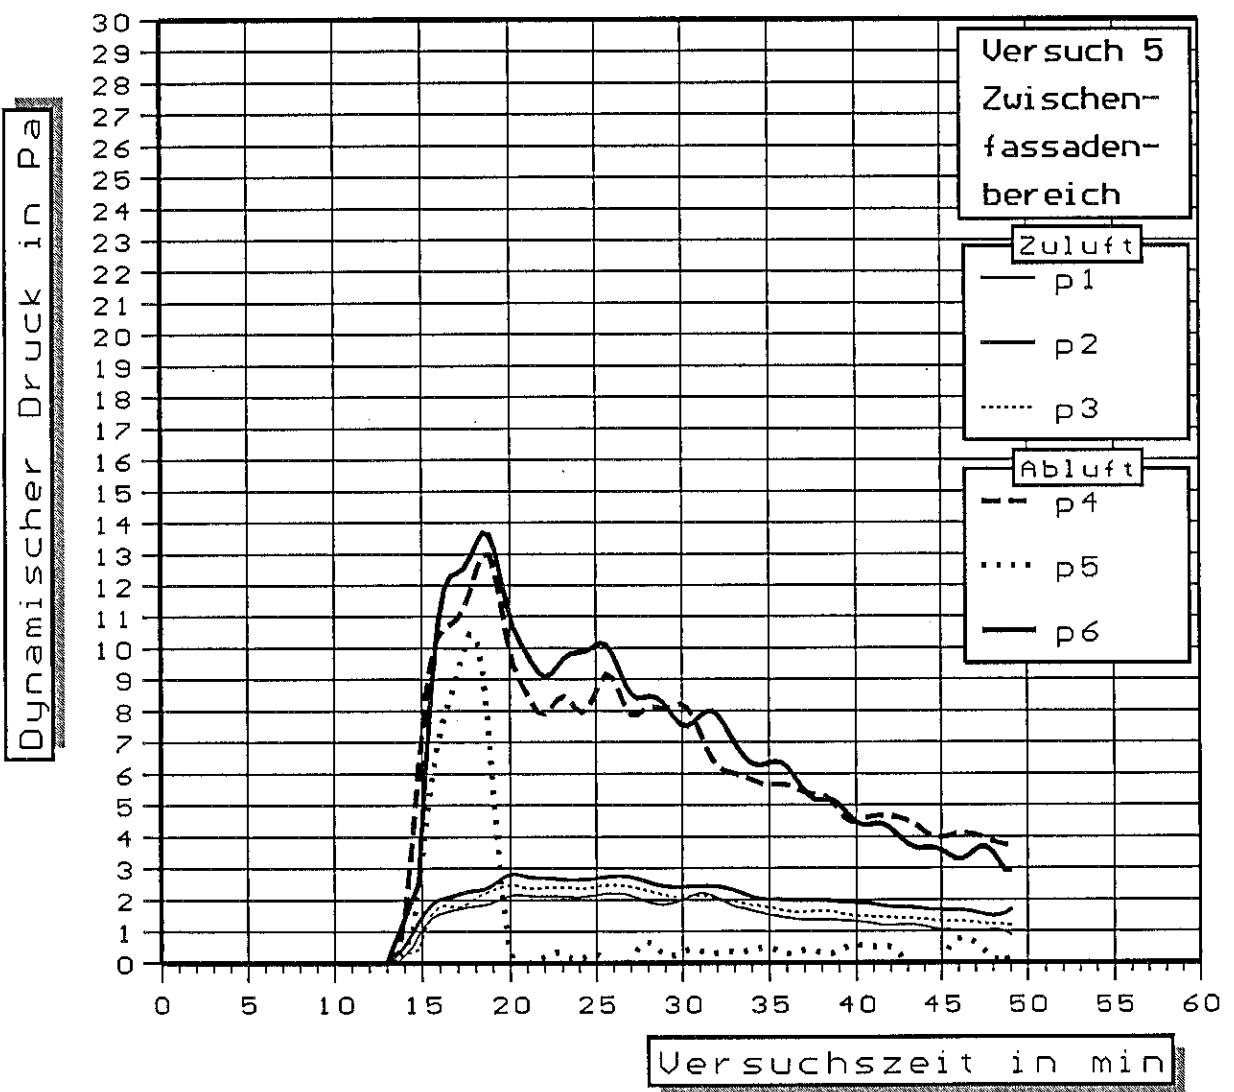
Bild 26 Zeitliche Verläufe des dynamischen Druckes an der Zu- und Abluftöffnung.
- Versuch 5 -

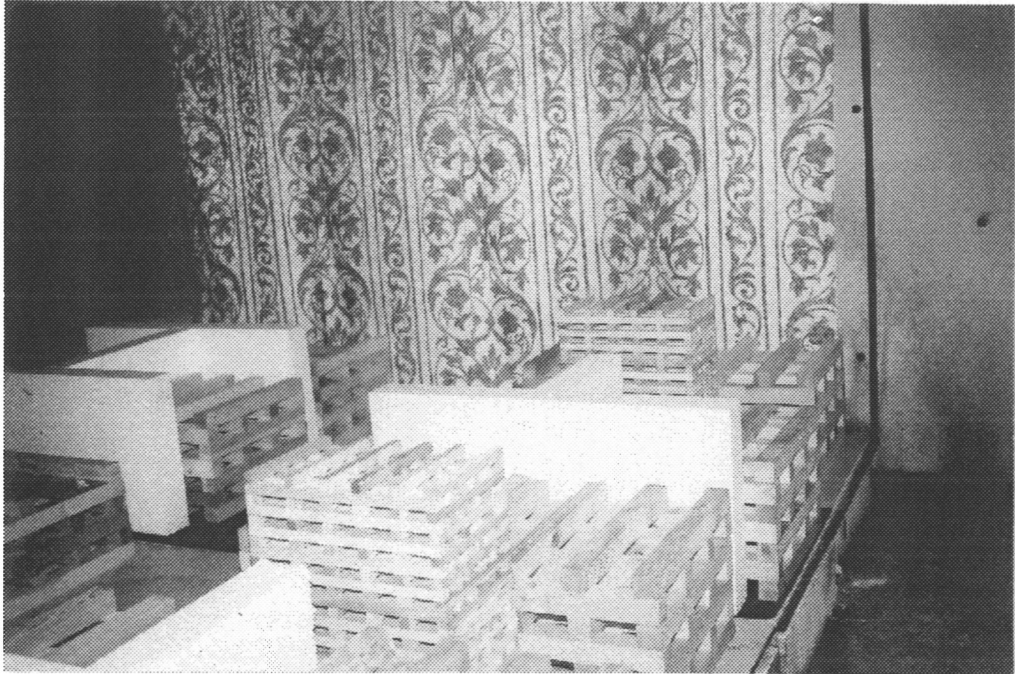
Foto 1 Brandraum bei Versuch 7

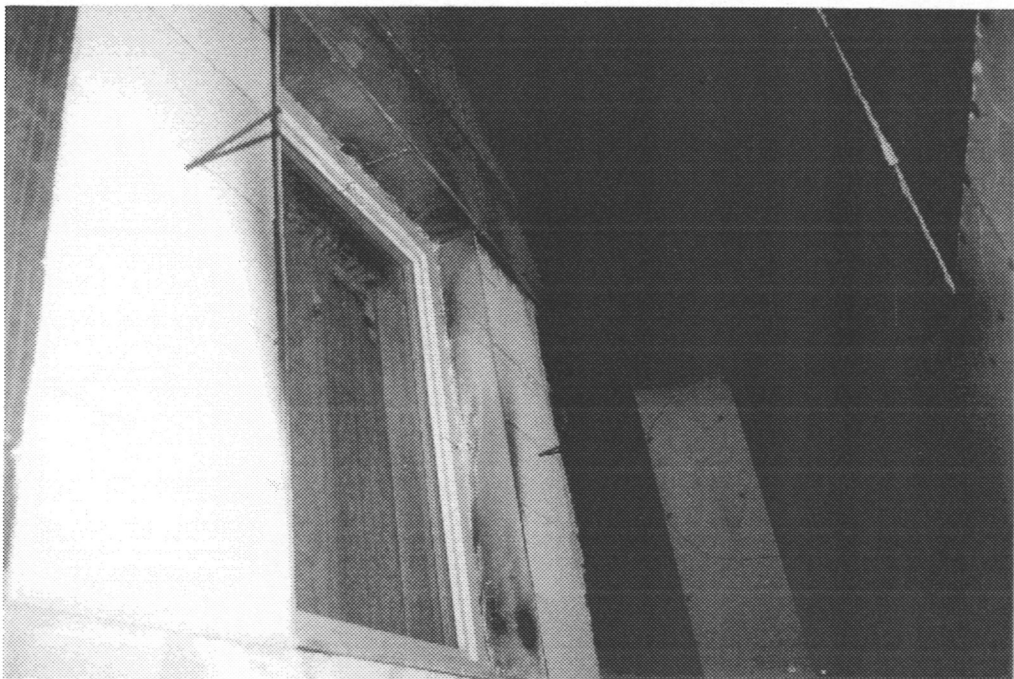
Foto 2 Zwischenfassadenbereich

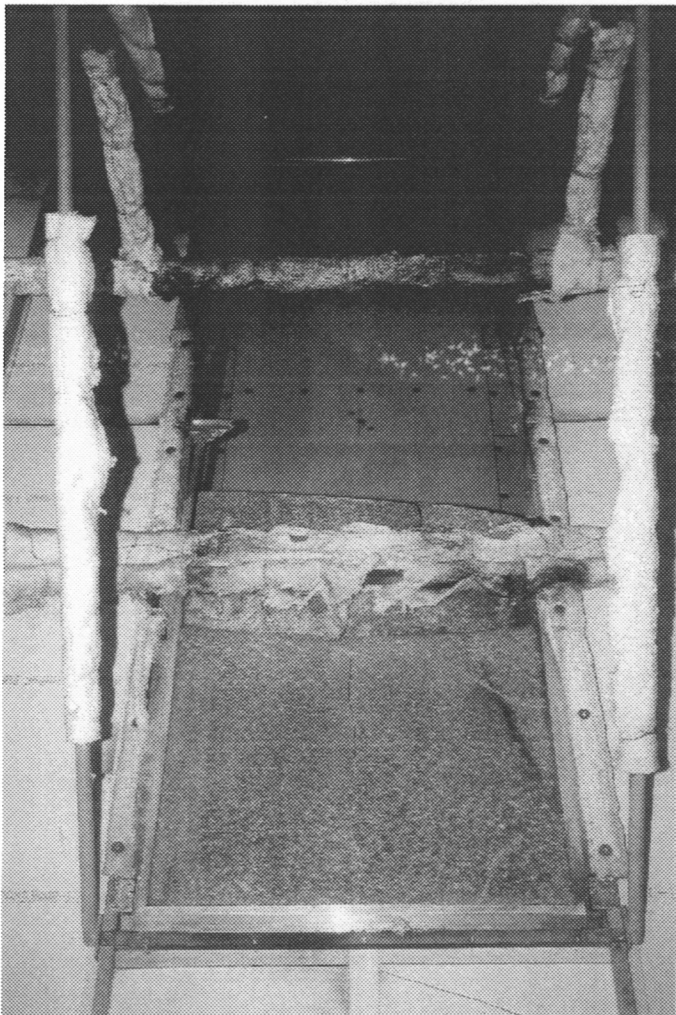
Foto 8 Versuch 7 - ESG-
Verglasung nach dem
Brandversuch
