Forschungsbericht Nr. 144

**Anwendungsbereiche für Wassernebel-Löschanlagen (geeignete
und wirtschaftlich sinnvolle Nutzungen) und erforderliche
Löschwassermengen in Abhängigkeit einer
`Brandgefahrenklasse`.**

- Teil 2:
- Brand- und Löschversuche mit Hochdruck-Wassernebel im 25 m²- Brandraum
 - Auslöseverhalten von fotoelektronischen Rauchmeldern und thermischen Glasfaser-Auslöseelementen bei unterschiedlichen Ventilationsbedingungen
 - Vergleich der Löschwirkung von Nieder- und Hochdruck-Wassernebel

Karlsruher Institut für Technologie (KIT)
Forschungsstelle für Brandschutztechnik

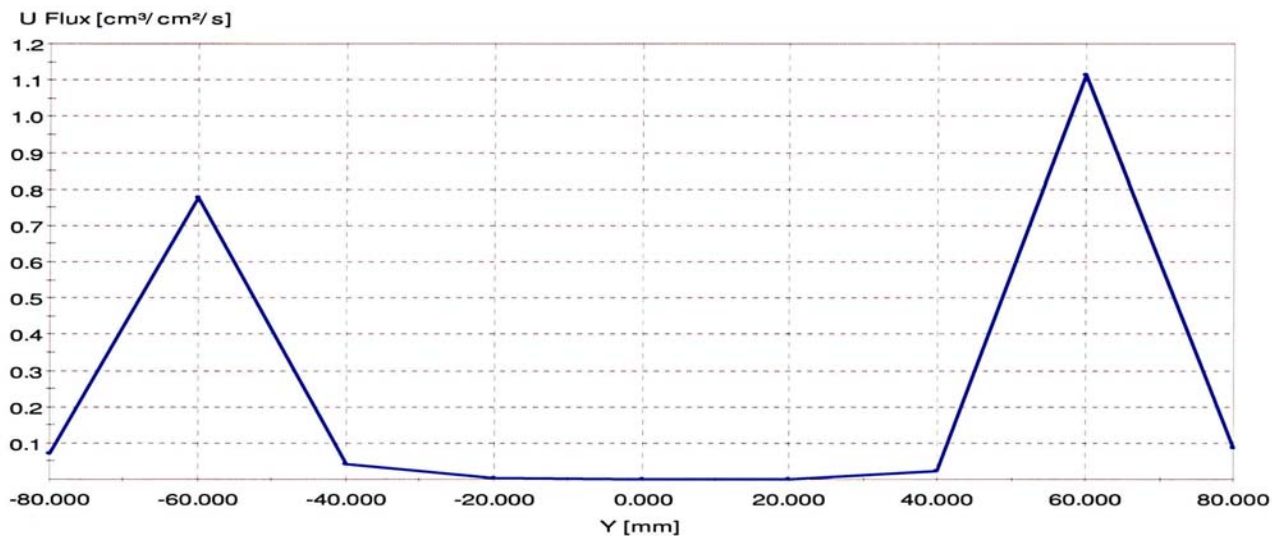
Bild 2.6: Hohlkegeldüsen (Firma Düsen-Schlick GmbH) – Volumenstromdichte in Abhängigkeit vom Sprühradus

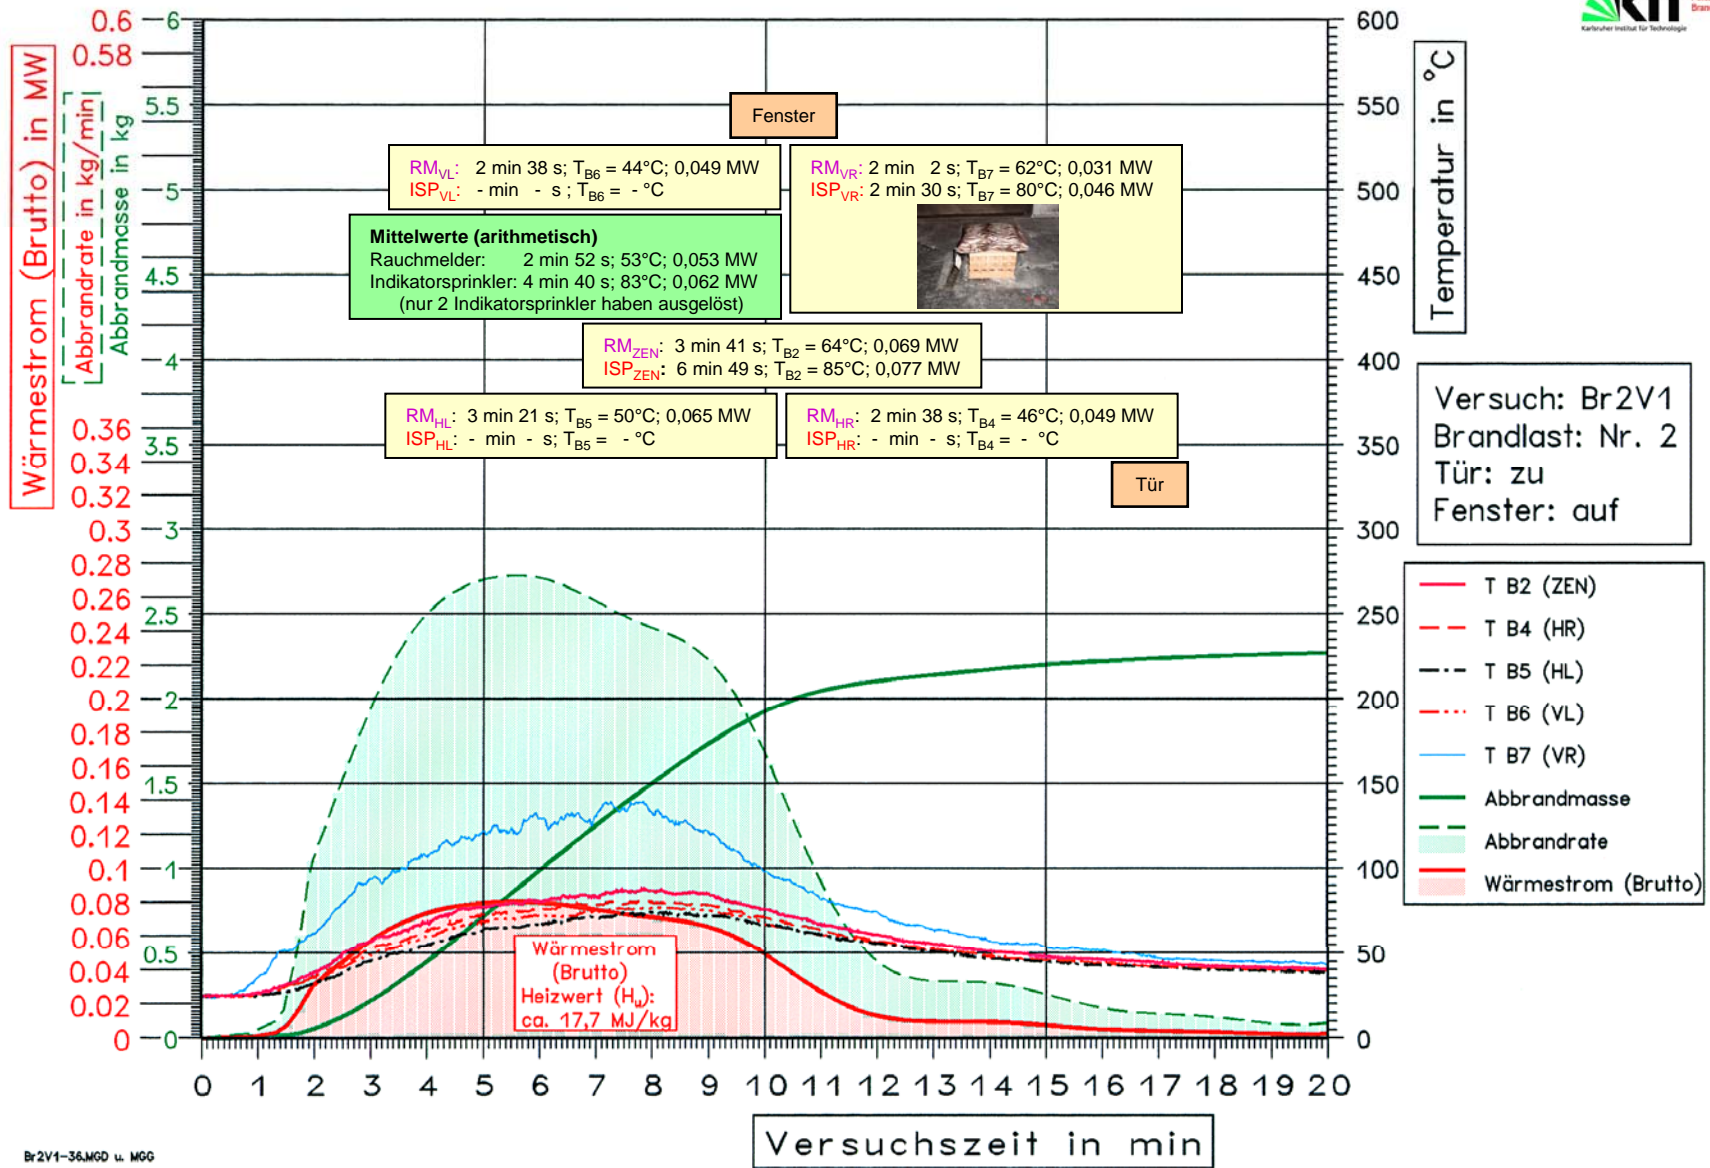
Br2V1-36.MGD u. MGG

Bild 3.1: Versuch Br2V1 – Zeitlicher Verlauf und Auslösezeiten: Temperaturen, Abbrandrate, Wärmefreisetzung, Branddetektion

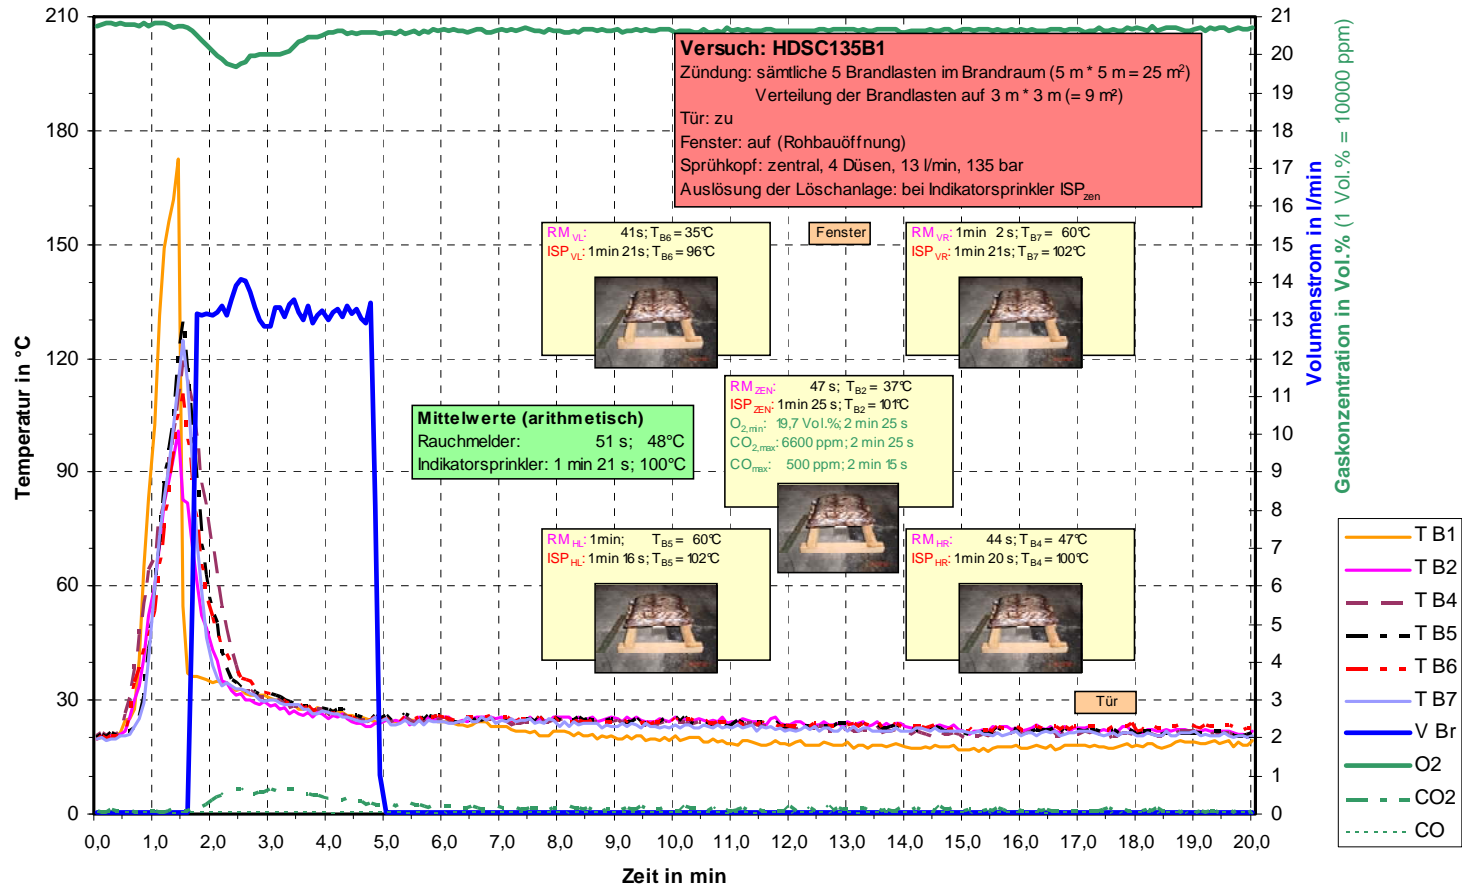
Bild 4.4: Versuch HDSC135B1 – Zeitlicher Verlauf und Auslösezeiten: Temperaturen, Branddetektion, Löscheinsatz

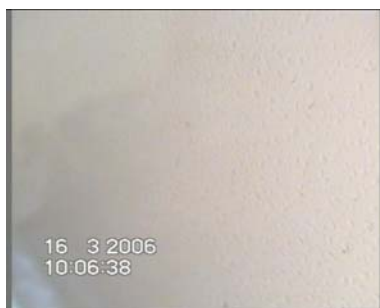
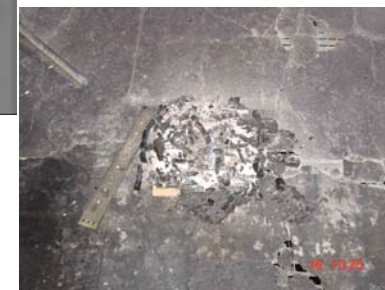
Brandschäden:
keine Löschwirkung bei der Holzkrippe (Restglut mit Wasser manuell abgelöscht)

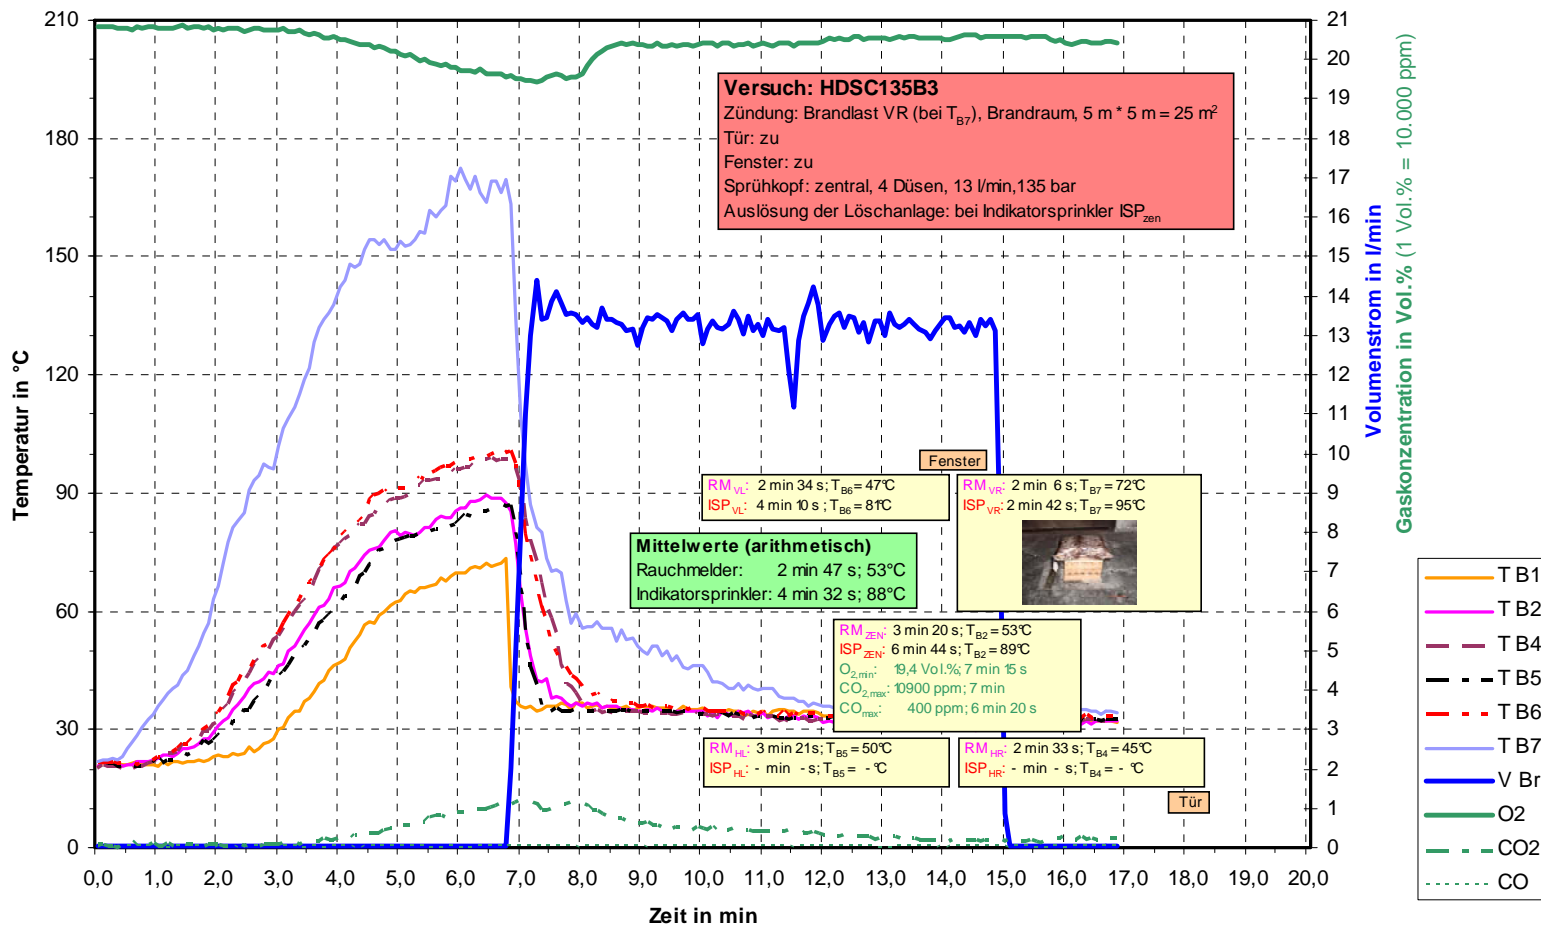
Bild 6.5: Versuch HDSC135B3 – Zeitlicher Verlauf und Auslösezeiten: Temperaturen, Branddetektion, Löscheinsatz

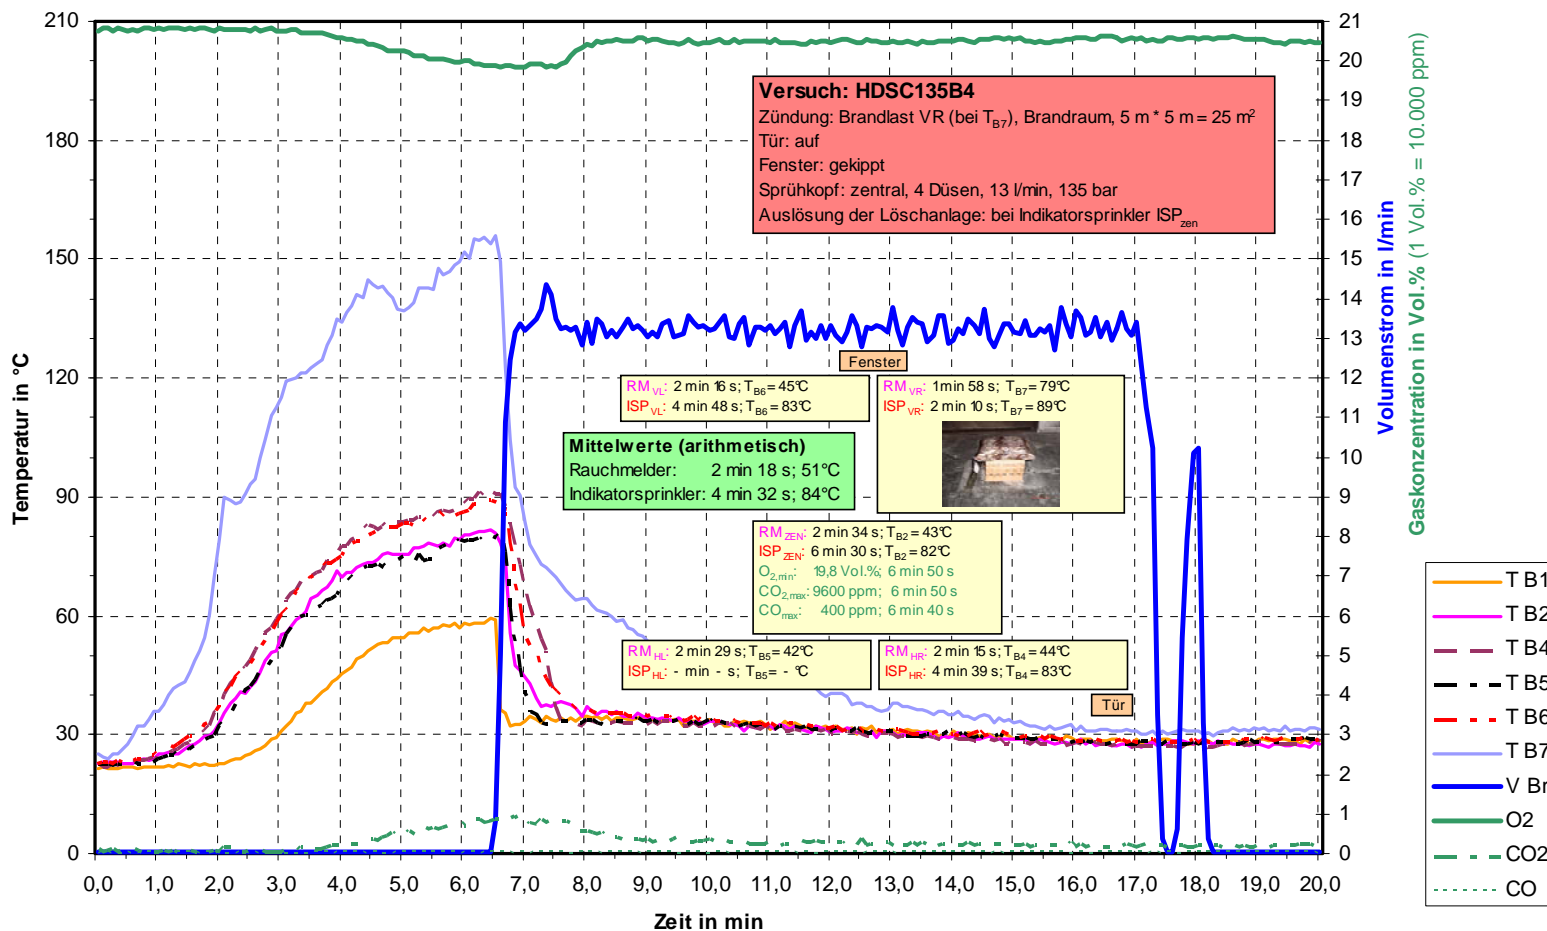
Bild 7.4: Versuch HDSC135B4 – Zeitlicher Verlauf und Auslösezeiten: Temperaturen, Branddetektion, Löscheinsatz

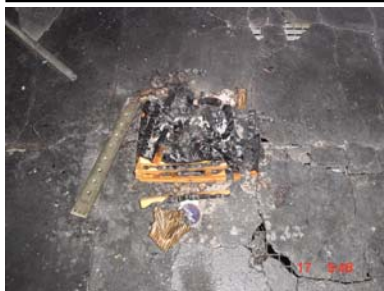
Brandschäden:
 nur geringe Löschwirkung bei der
 Holzkrippe
 (Restglut mit Wasser manuell
 abgelöscht)

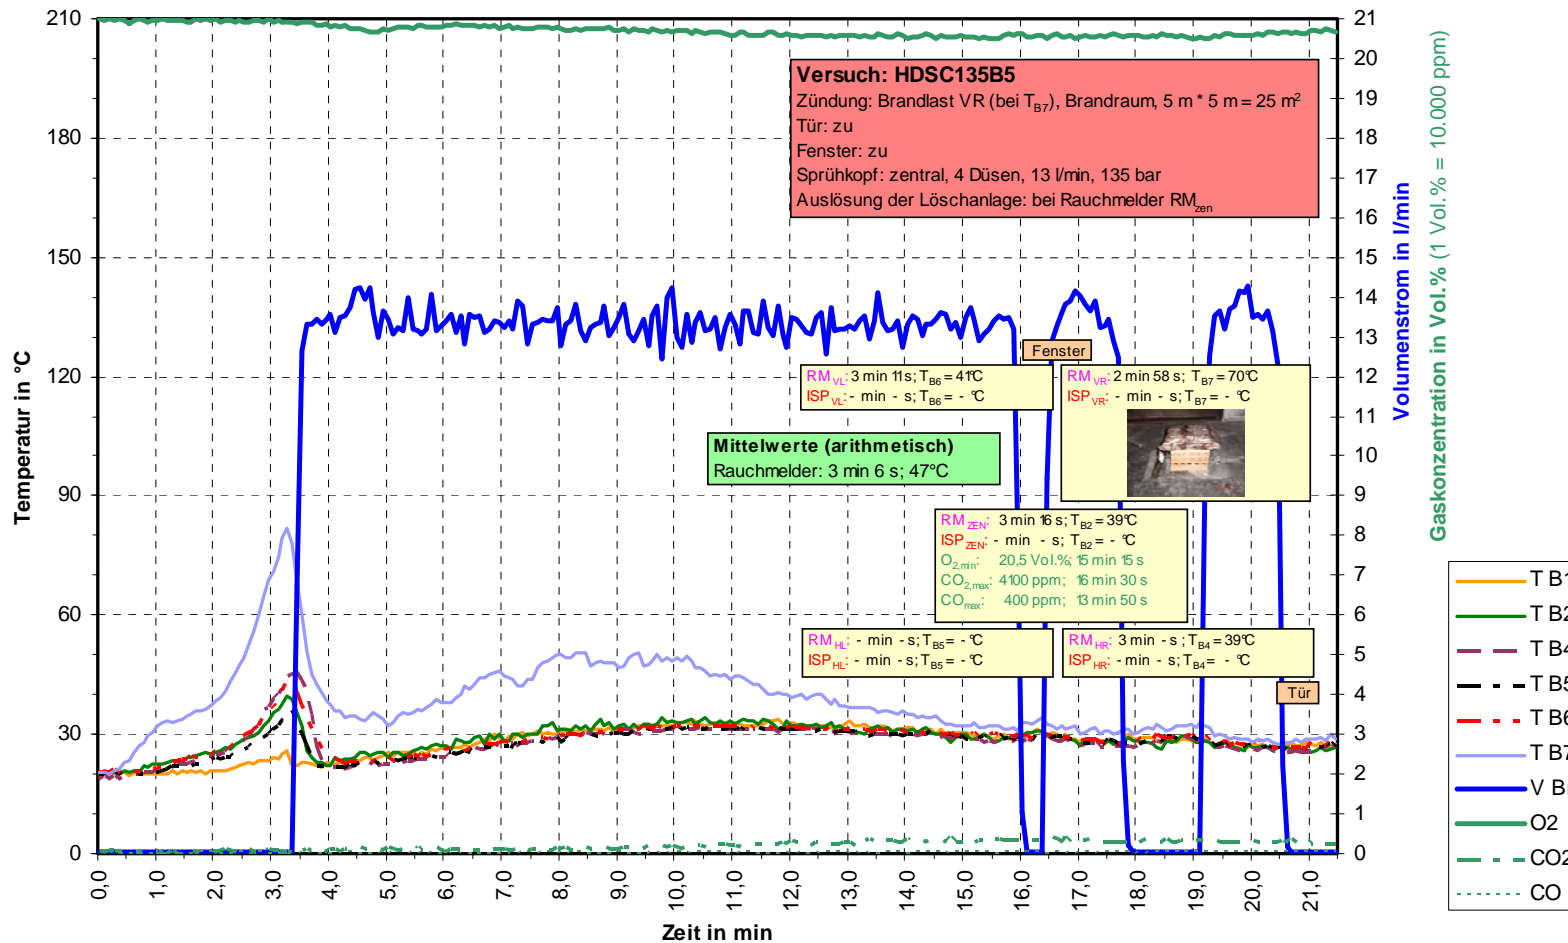
Bild 8.3: Versuch HDSC135B5 – Zeitlicher Verlauf und Auslösezeiten: Temperaturen, Branddetektion, Löscheinsatz

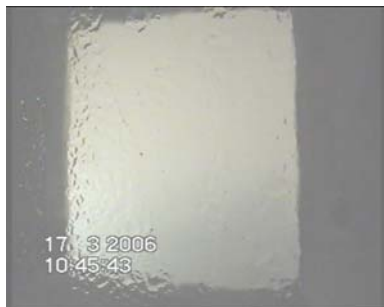
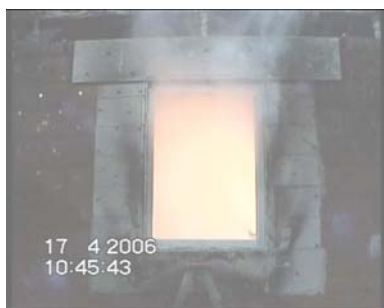
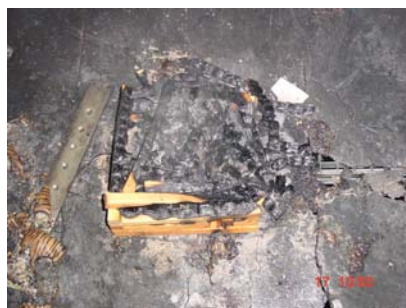
Brandschäden:
 nur geringe Löschwirkung bei
 der Holzkrippe
 (Restglut mit Wasser manuell
 abgelöscht)

Bild 9.3: Versuch HDSC135B6 – Brandentwicklung u. Verrauchung bei der Auslösung von Rauchmeldern u. Indikatorsprinklern
 Berichtigung: Fehler bei Frontfenster-Videoprints - Datumsangabe: 17.3.2006 (nicht 17.4.2006)

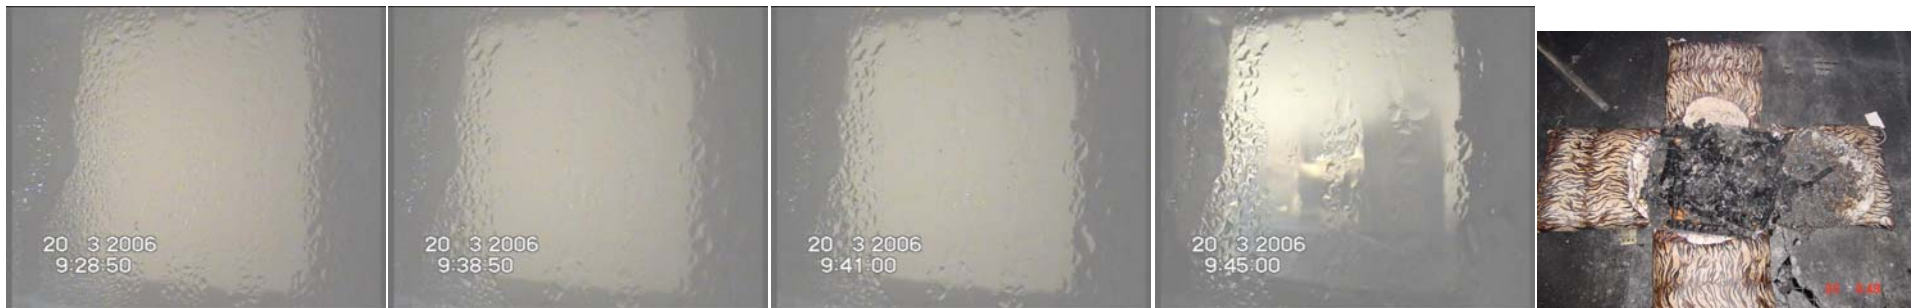
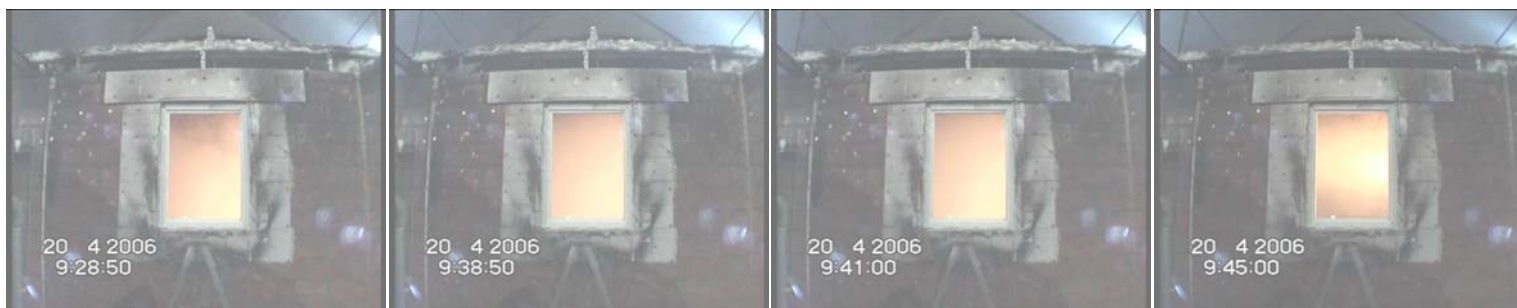
Brandschäden:
keine Löschwirkung bei der Holzkippe, die weitere Brandausbreitung auf den Kissen wird verhindert (Restglut mit Wasser manuell abgelöscht)

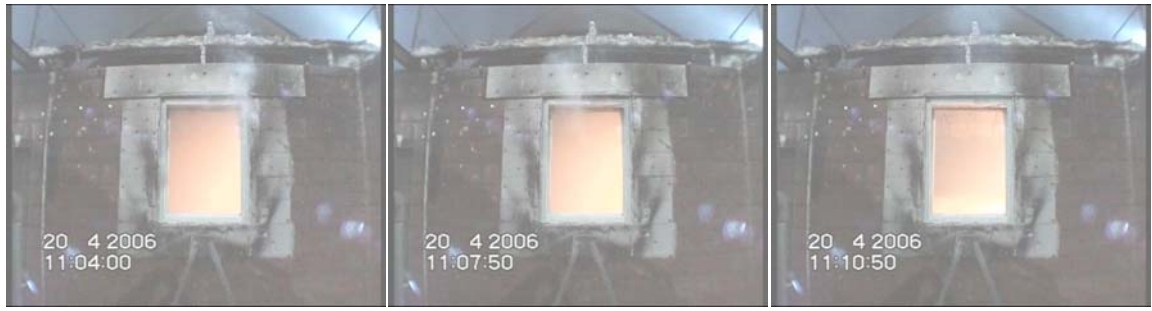
Brandschäden:
 nur geringe Löschwirkung bei der Holzkrippe, die weitere Brandausbreitung auf den Kissen wird verhindert
 (Restglut mit Wasser manuell abgelöscht)

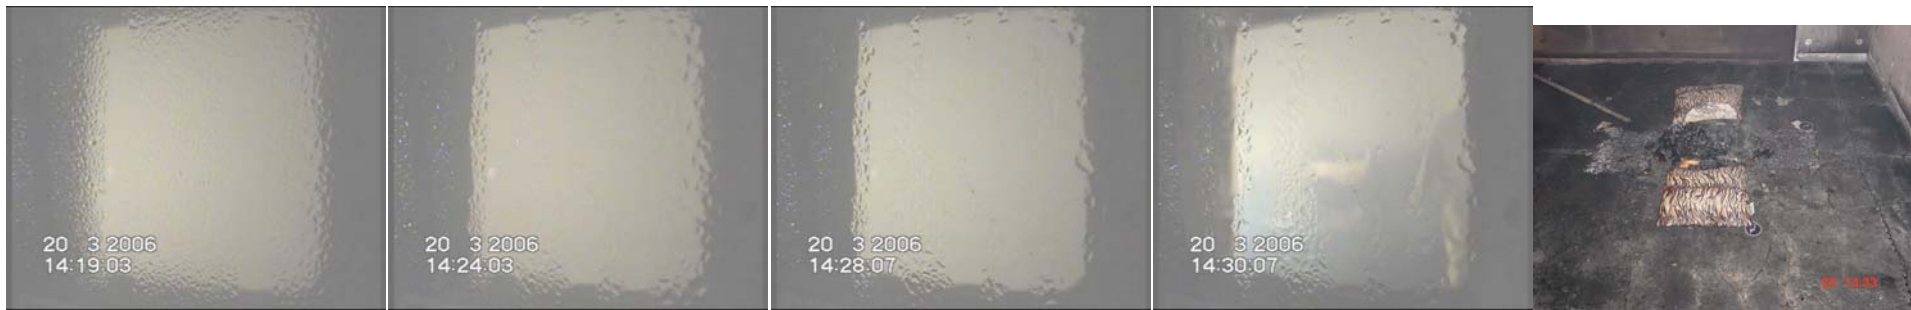
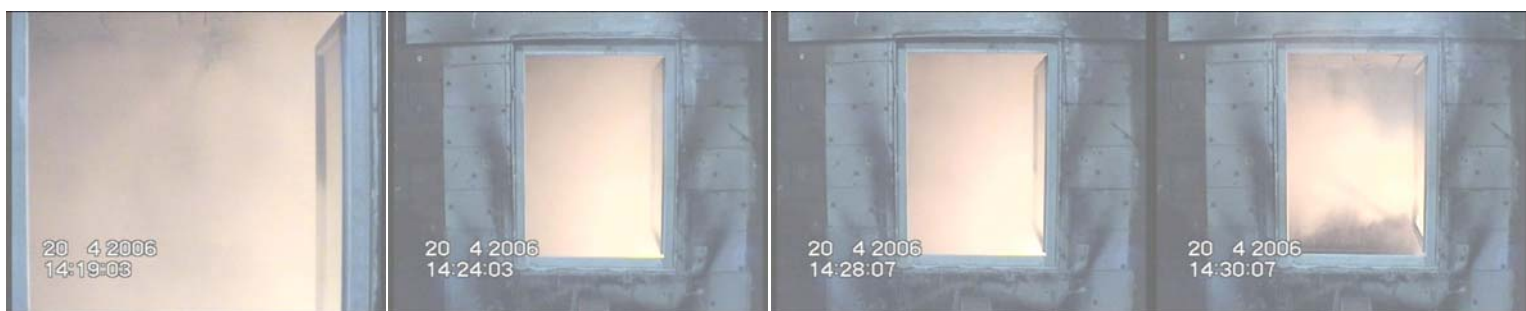
Brandschäden:
 keine Löschwirkung bei der Holzkrippe, die weitere Brandausbreitung auf den Kissen wird verhindert
 (Restglut mit Wasser manuell abgelöscht)

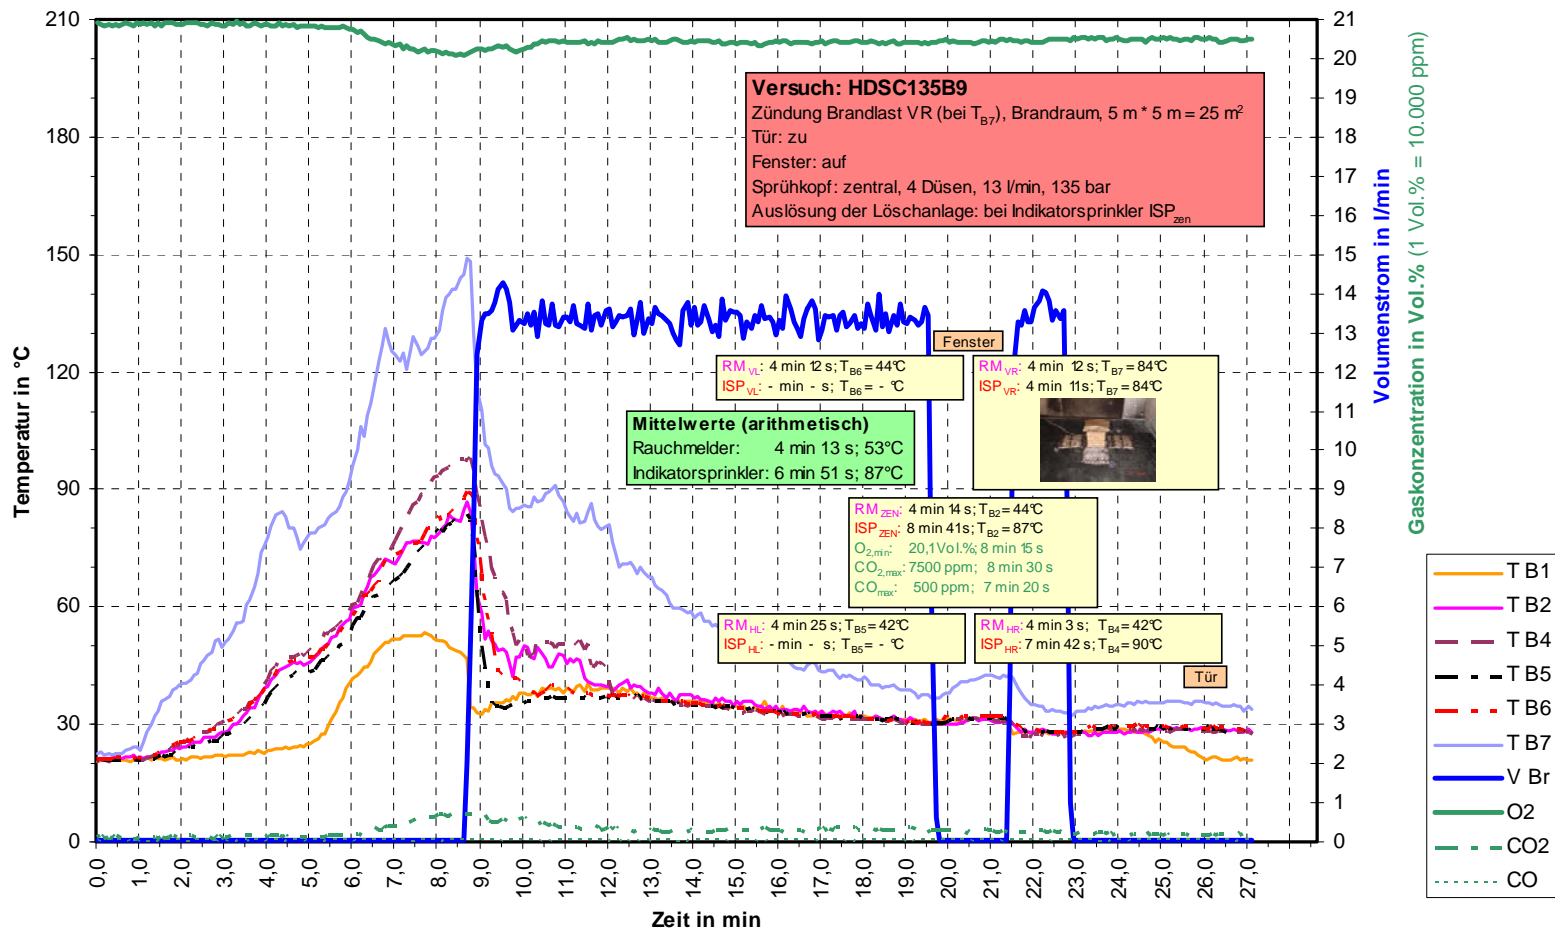
Bild 12.4: Versuch HDSC135B9 – Zeitlicher Verlauf und Auslösezeiten: Temperaturen, Branddetektion, Löscheinsatz

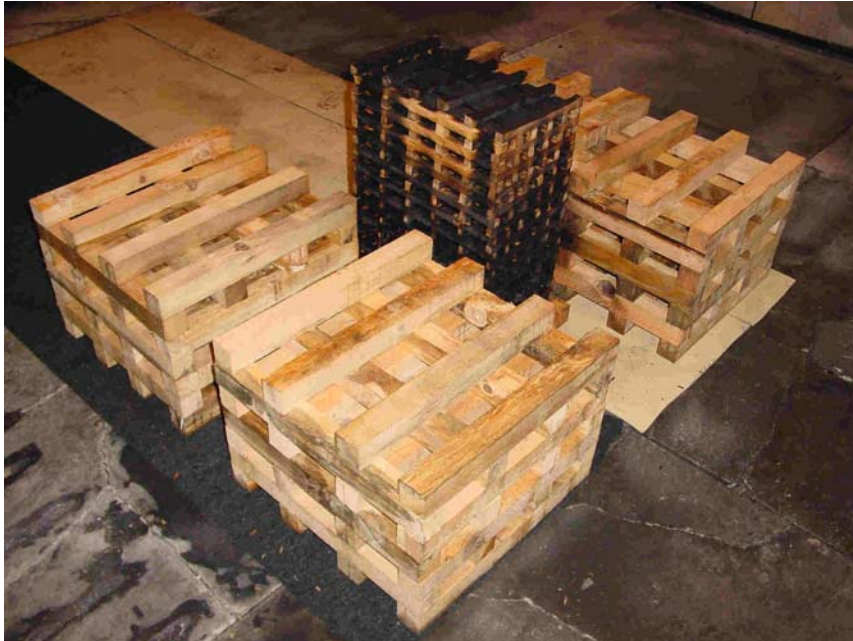
Versuche mit Niederdruck-Wassernebel - Brandschäden

Betriebsdruck: 8 bar - 87 l/min gesamt (17,4 l/min je Einzeldüse)
